# ESTUDIO DE IMPACTO AMBIENTAL APROVECHAMIENTOS HIDROELÉCTRICOS DEL RÍO SANTA CRUZ (PRESIDENTE DR. NÉSTOR C. KIRCHNER Y GOBERNADOR JORGE CEPERNIC), PROVINCIA DE SANTA CRUZ

## CAPÍTULO 4 – LINEA DE BASE AMBIENTAL

### PUNTO 10 - ICTIOFAUNA E IMPORTANCIA SOCIO – ECONÓMICA DE LA PESQUERÍA EN EL RÍO SANTA CRUZ

#### ANEXO I – FOTOGRAFÍAS

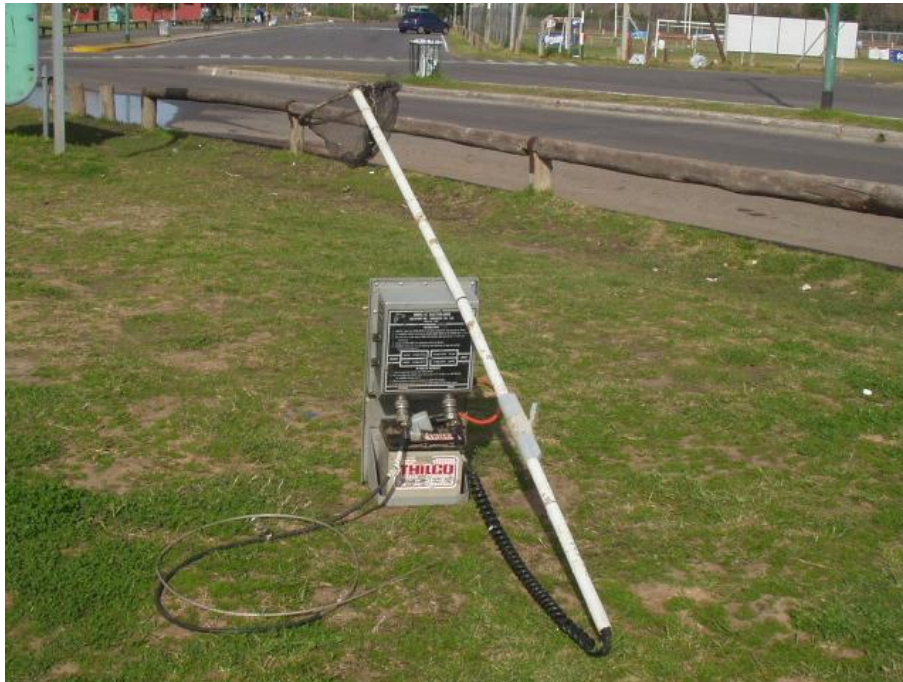
**Foto 1. Equipo Smith-Root M12 portátil utilizado para la pesca experimental en zonas litorales y someras del río**

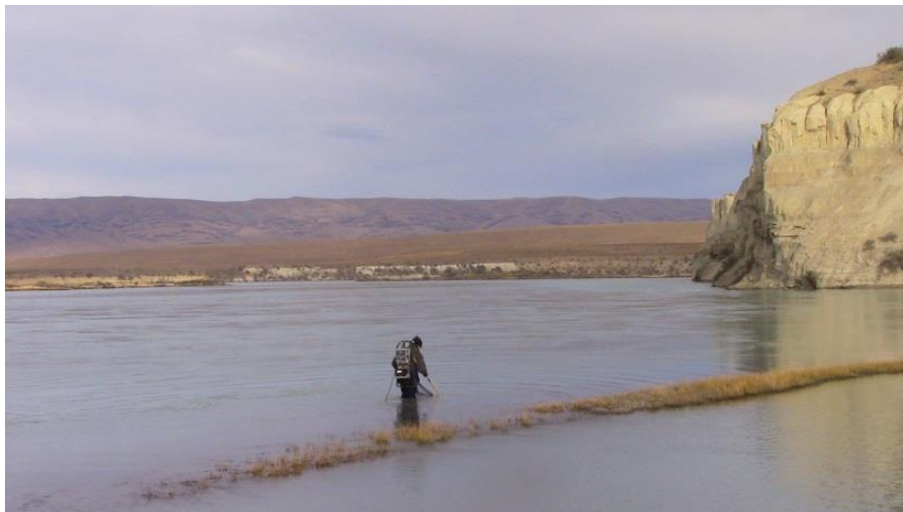
**Foto 2. Técnica de pasado del equipo de pesca eléctrica paralelo a la orilla y con movimiento en zig-zag. La foto corresponde a la Estación 5**

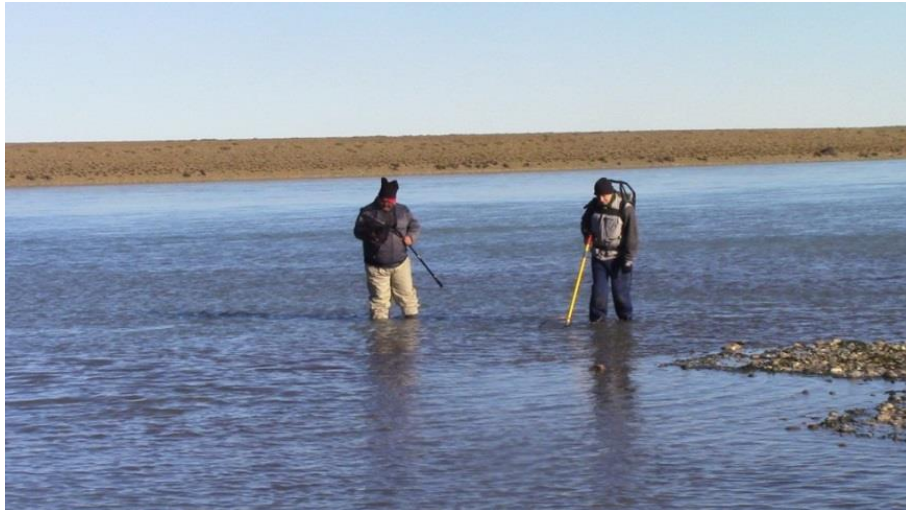
Foto 3. Realizando pesca eléctrica en la zona litoral aguas debajo de la represa JC (Estación 3)

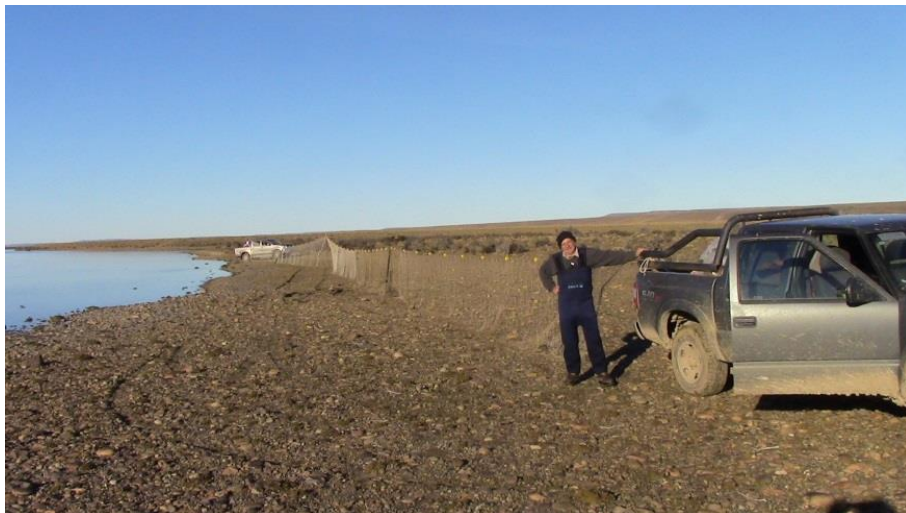
Foto 4. Vista de las redes utilizadas en la pesca experimental (vista en Estación 4)

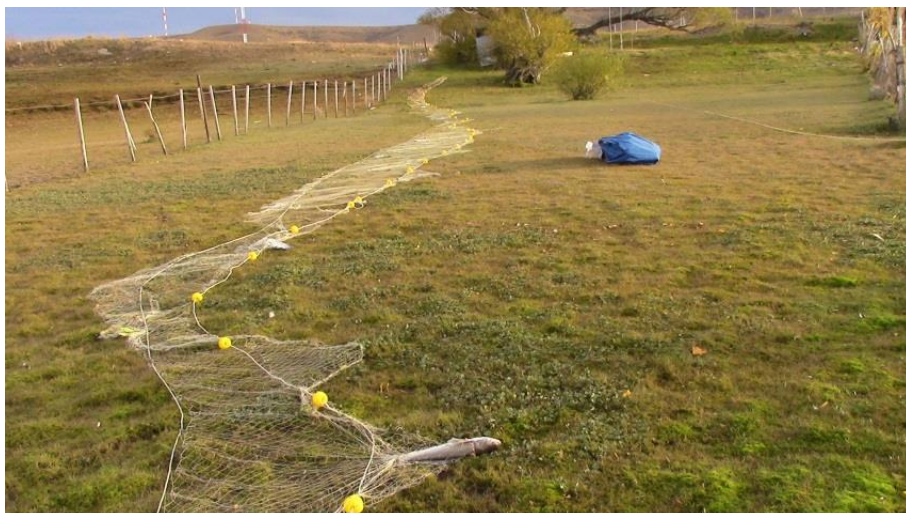
Foto 5. Tren de redes enmalladoras utilizada (vista en Estación 1r)

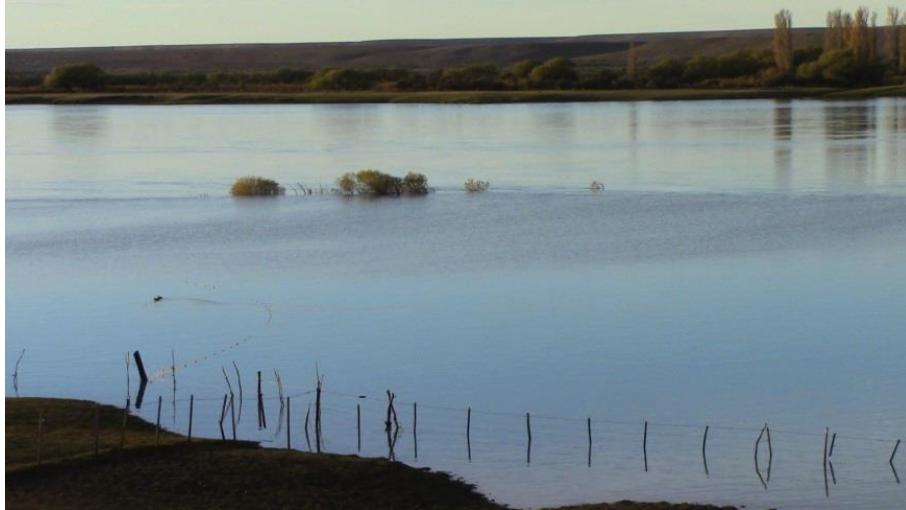
Foto 6. Redes enmalladoras caladas perpendicular a la costa en Estación 1r

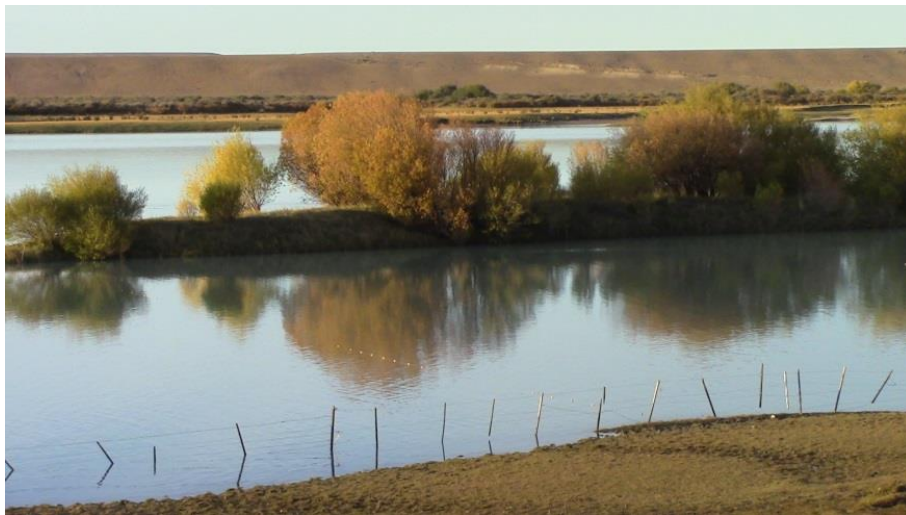
Foto 7. Trasmallo cerrando el ingreso a un brazo lateral del río en estación 1r

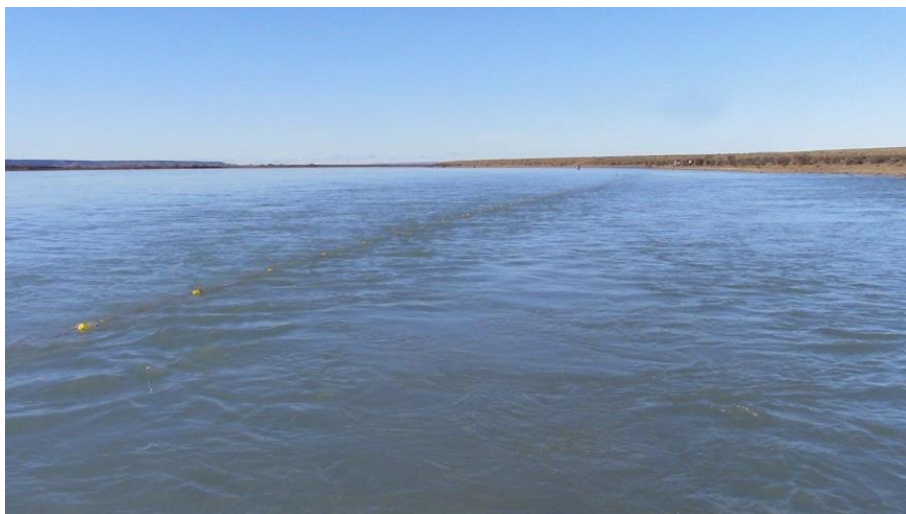
Foto 8. Redes y trasmallos calados paralelos a la costa en Estación 4. La velocidad de la corriente es perceptible a simple vista.

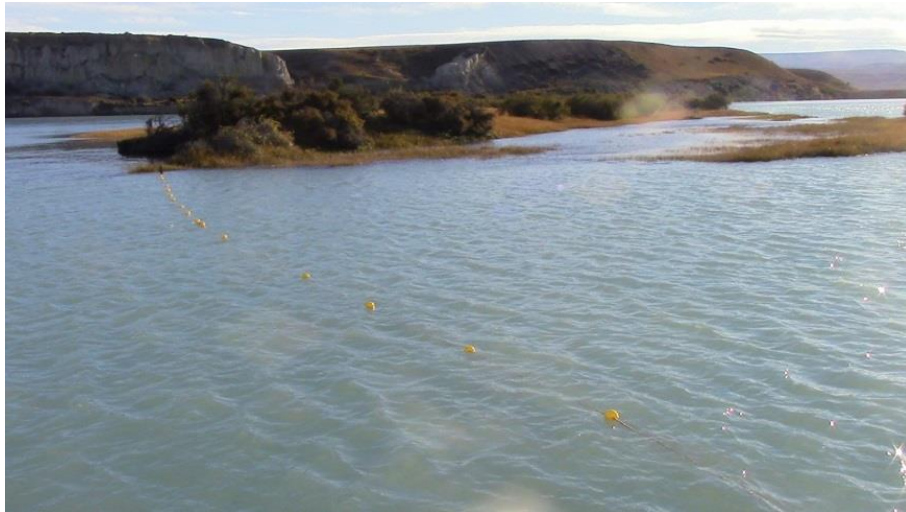
**Foto 9. Trasmallos calados perpendiculares al curso de un brazo secundario en Estación 5, Nótese la menor corriente debido a la presencia de islotes aguas arriba**

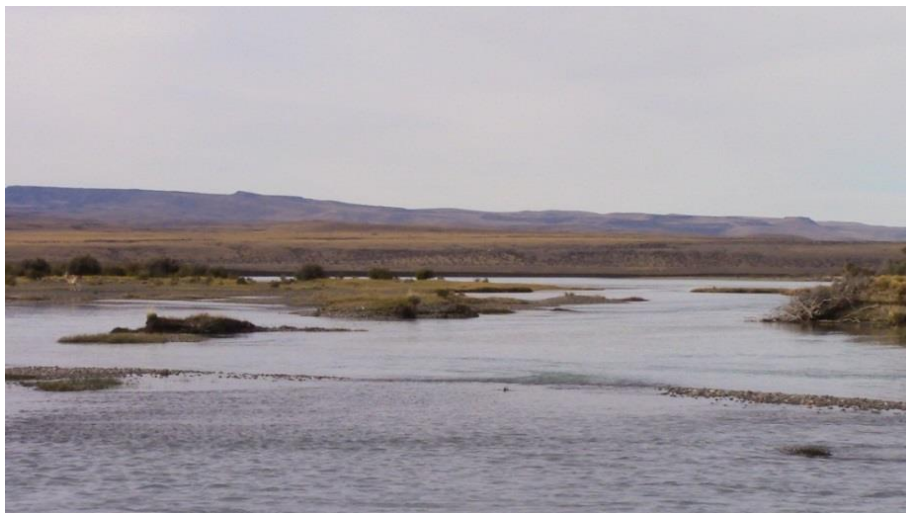
**Foto 11. Curso superior mostrando la complejidad geomorfológica e hidrológica generada por islas de grava y guijarros y la presencia de brazos secundarios**

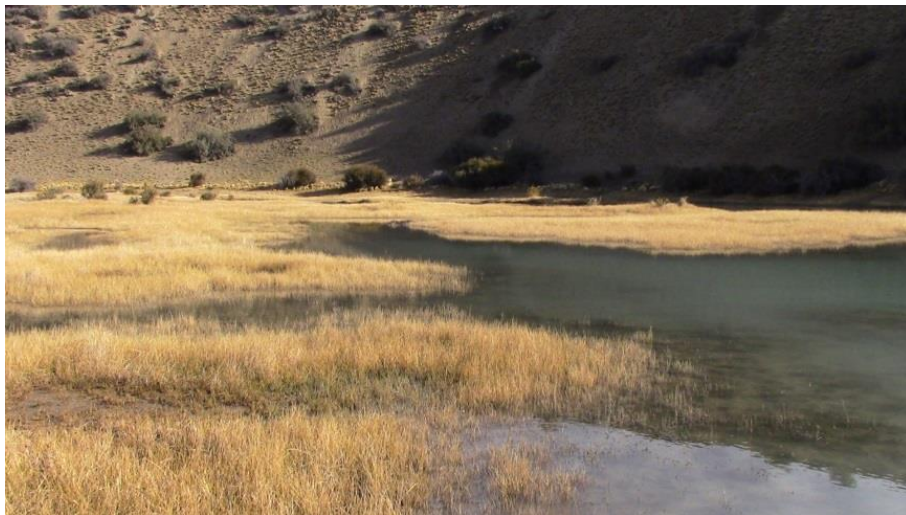
Foto 13. Zona de aguas residuales y fondos limosos localizada en la zona conocida como Laberinto 1

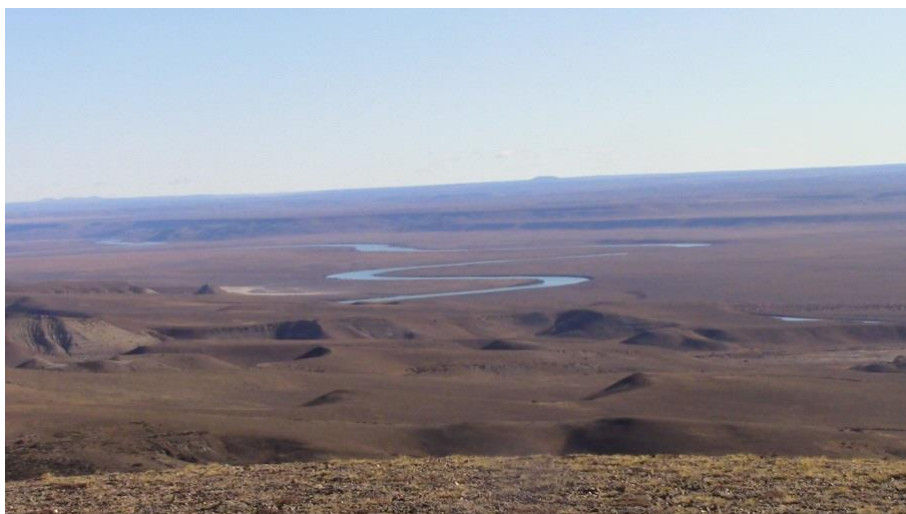
Foto 14. Vista general del río en su tramo medio entre las represas NK y JC. Adviértase la ausencia de cauces secundarios o islas

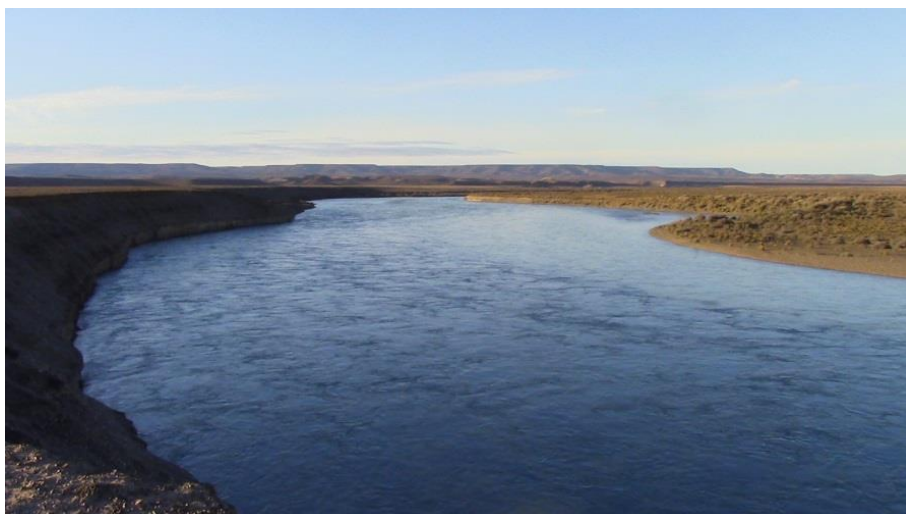
Foto 17. Costa de acantilados del curso medio donde se advierte la elevada velocidad de la corriente

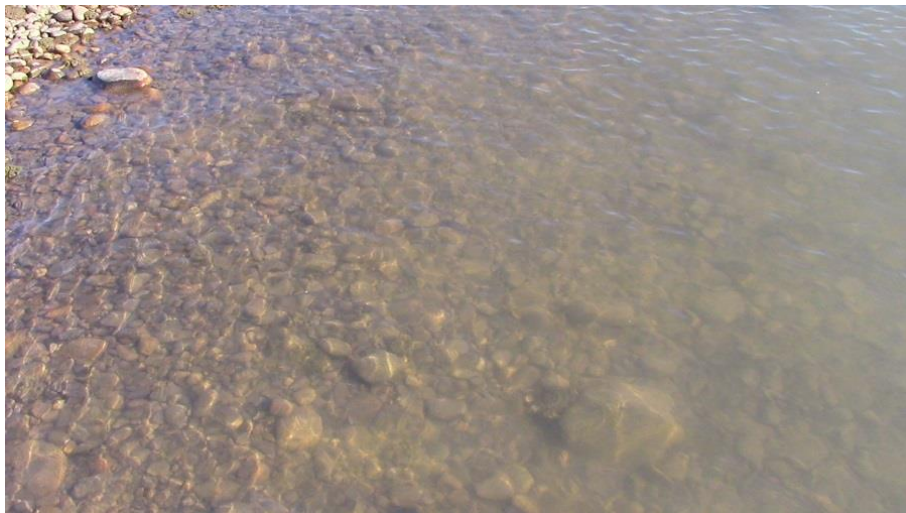
**Foto 19. Detalle de la composición granulométrica en la Estación 4 y que abarca unos 4-5 metros de extensión desde la orilla. Nótese como el tamaño del sustrato se incrementa rápidamente a medida que crece la distancia desde la orilla.**

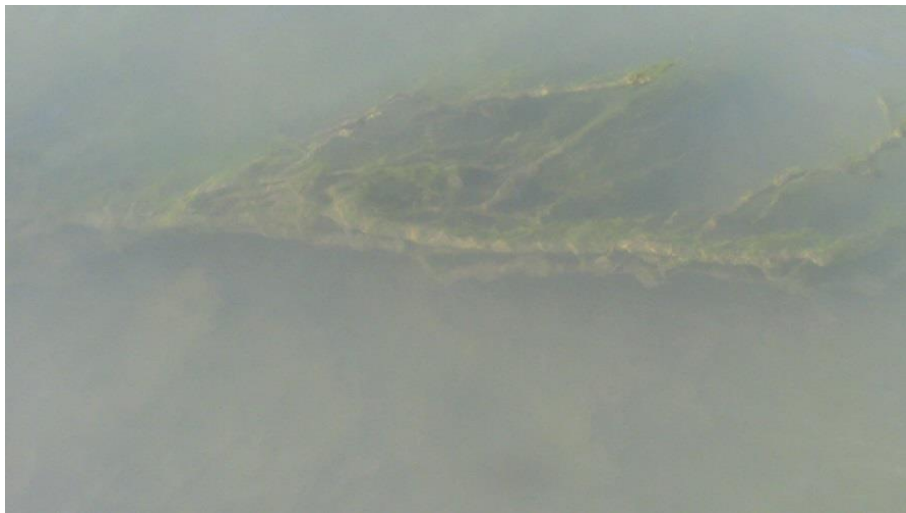
**Foto 28. Ramas depositadas en el fondo de un brazo secundario ofreciendo refugio para peces juveniles (Estación 5)**

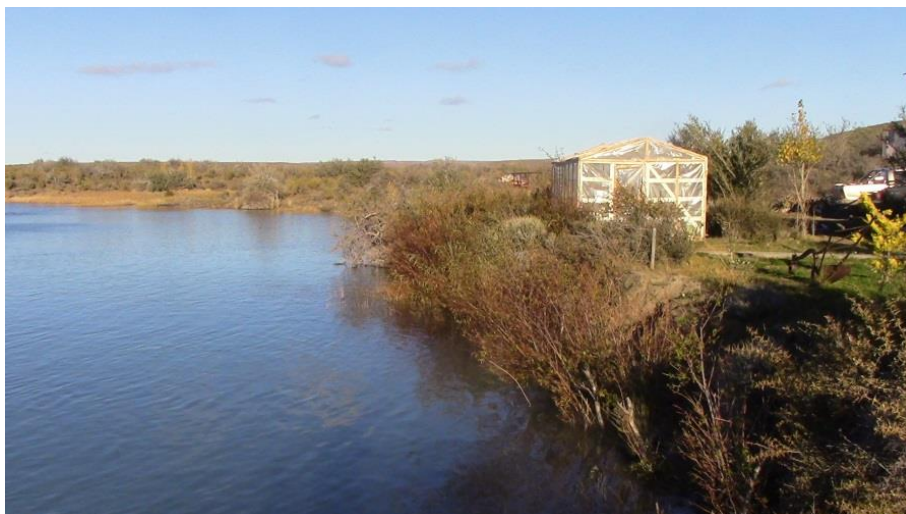
**Foto 29. Hábitats de juveniles trucha arco iris debido a vegetación riparia en Estación 2**

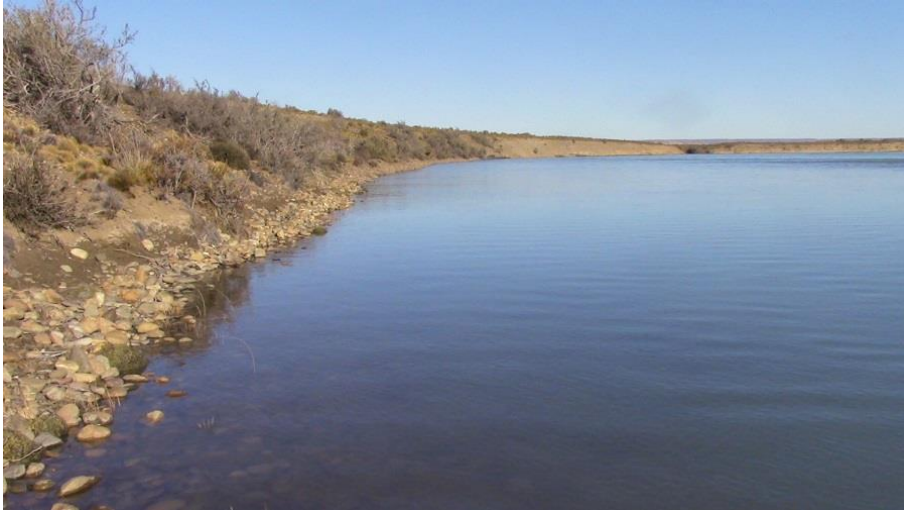
Foto 30. Orilla de canto rodado que proporciona hábitats para juveniles de trucha arco iris en Estación 2

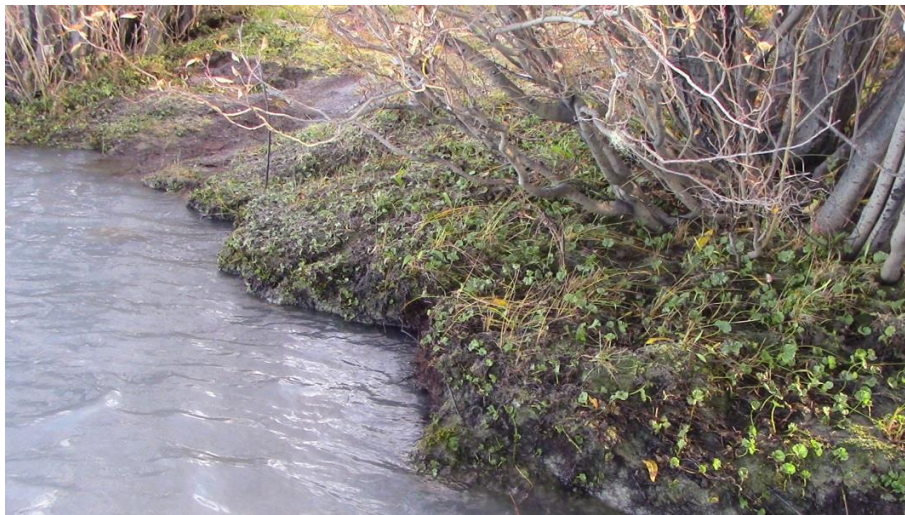
Foto 37. Habitat ripario para puyen con presencia banco socavado y vegetación en Estación 1e
