ESTUDIO DE IMPACTO AMBIENTAL APROVECHAMIENTOS HIDROELÉCTRICOS DEL RÍO SANTA CRUZ (PRESIDENTE DR. NÉSTOR C. KIRCHNER Y GOBERNADOR JORGE CEPERNIC), PROVINCIA DE SANTA CRUZ

CAPÍTULO 3 – LÍNEA DE BASE AMBIENTAL Y ESTUDIOS ESPECIALES

PUNTO 11 – ESTUDIO DE PAISAJE

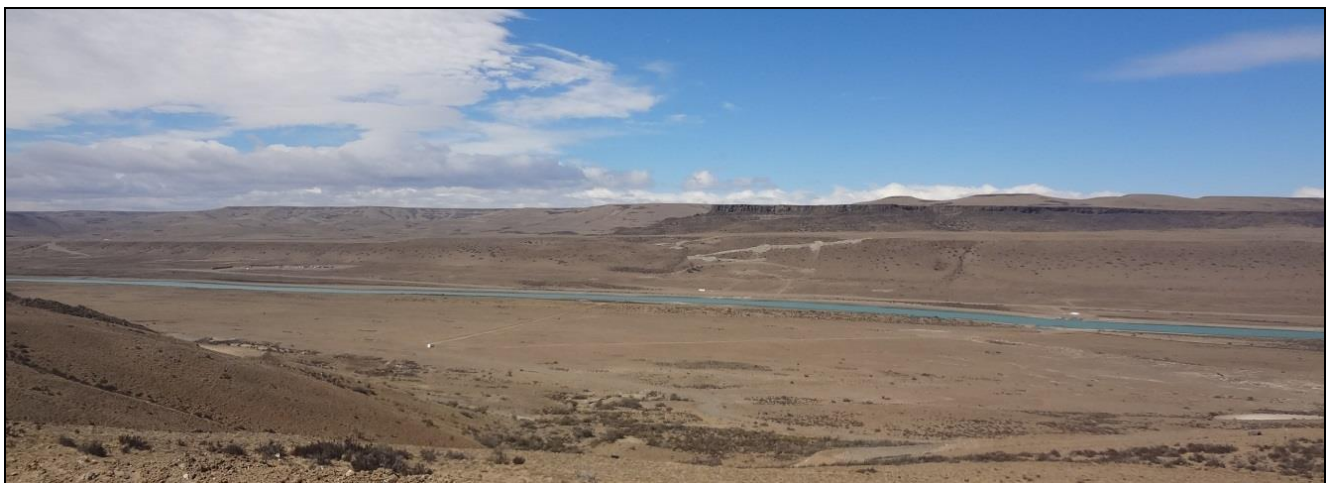
Figura 11-9. Vista del futuro cierre NK desde arriba de la meseta basáltica en la margen norte del río. Se observan los afloramientos de basalto en la margen sur (de menor extensión que en la otra margen).

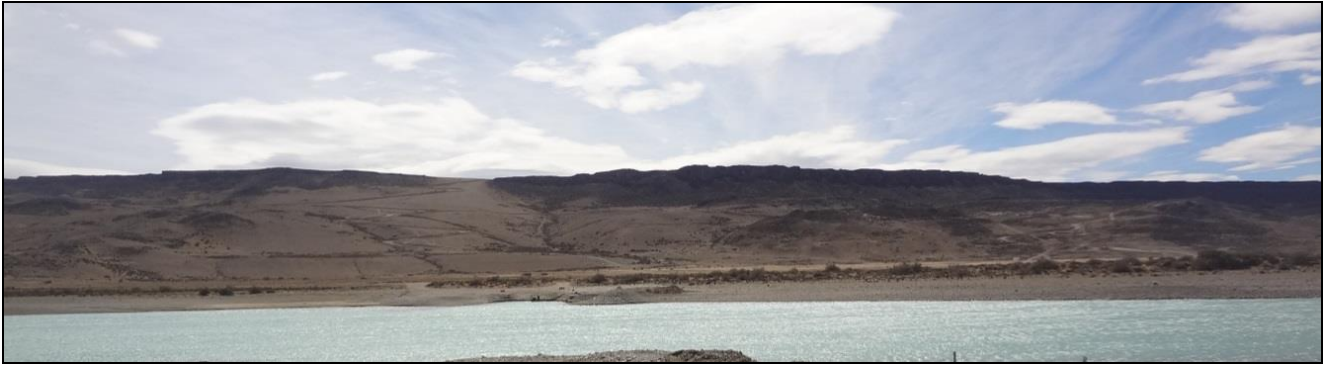
Figura 11-10. Vista al norte del futuro cierre NK, arriba se observa la meseta basáltica (norte del río), estas se distinguen por los colores oscuros que presentan las rocas.

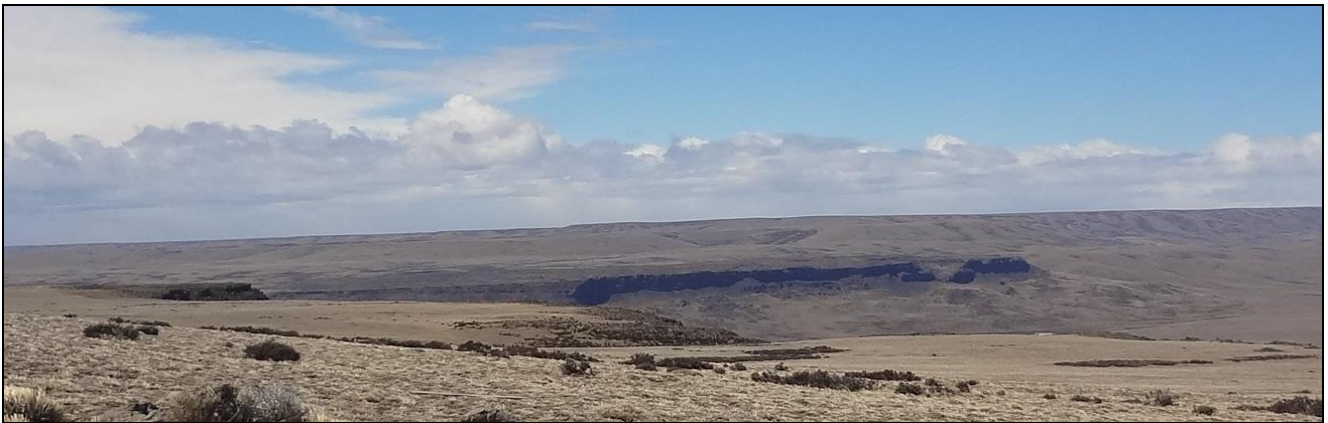
Figura 11-11. Vista del Cerro Fortaleza, afloramientos de basaltos en la margen sur del Río.

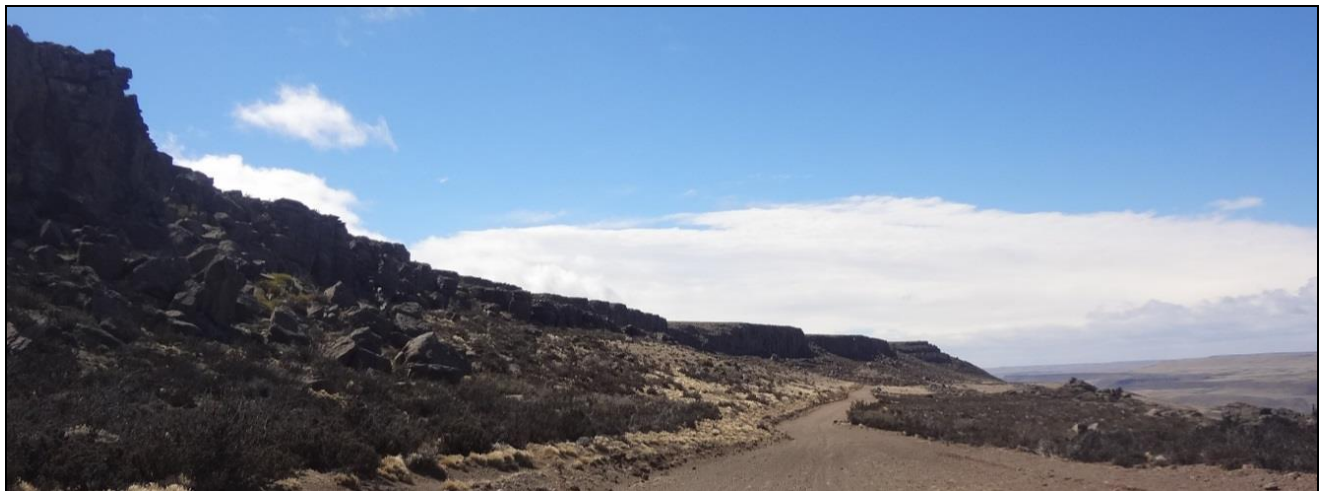
Figura 11-12. Vista de la meseta basáltica desde la Ruta 17 hacia el este, se observa la caída de rocas (remoción en masa) como fenómeno geológico particularmente peligroso, aunque atractivo desde el punto de vista del paisaje. También se ve la presencia de extensos matorrales arbustivos de mata negra (“*Junelia Tridens*” o “*Mulguraea tridens*”).

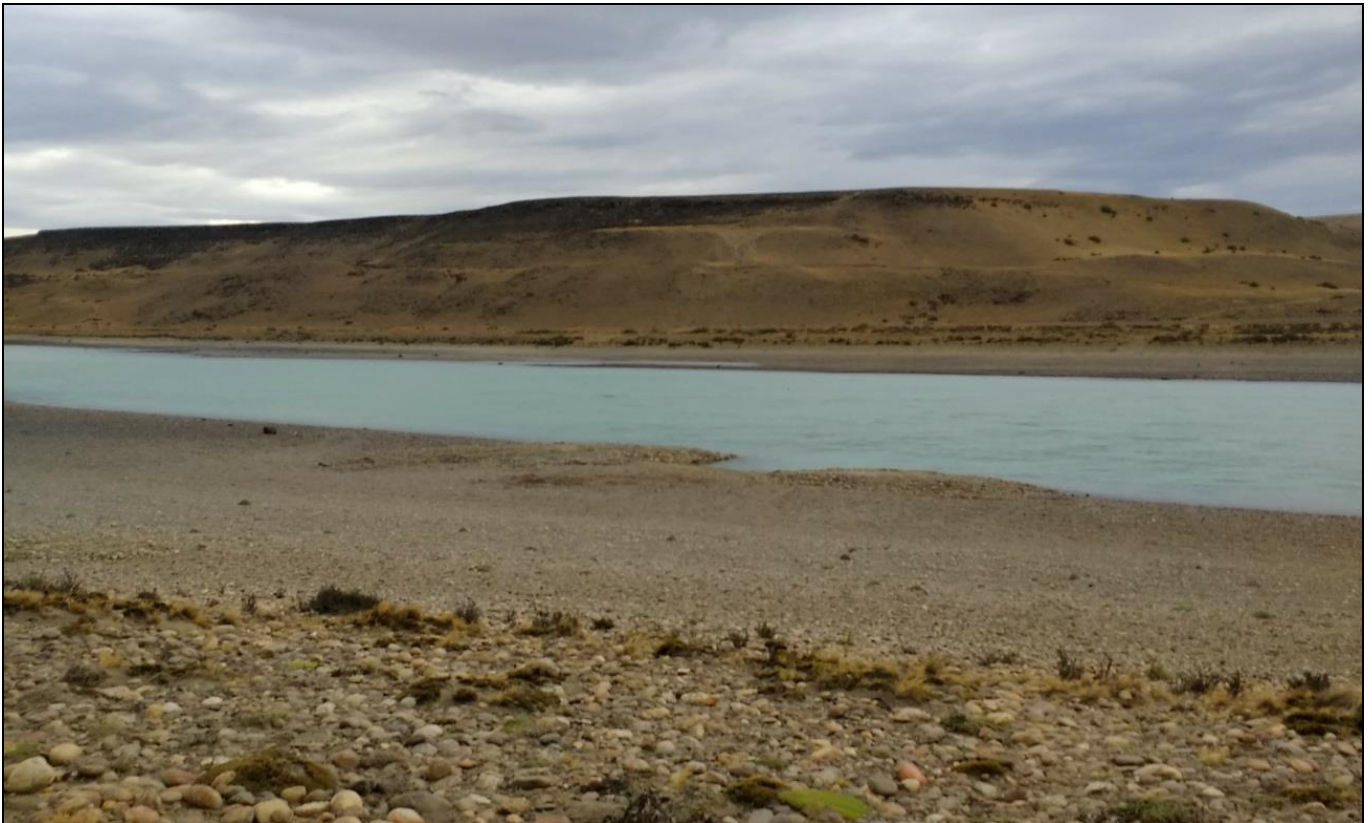
Figura 11-14. Mesetas basálticas en la zona de cierre JC, vista de la margen norte del Río.

La estepa arbustiva identificada para el área de influencia del proyecto, es como se mencionó la dominada *Mata Negra*, de porte medio, siendo una de las más importantes en cuanto a su superficie para la región. Son matorrales de 70 cm de altura y 60 % de cobertura con escaso estrato herbáceo. La mata negra es absolutamente dominante y puede cubrir el 70% del suelo, pero otros arbustos como la mata torcida y el calafate pueden enriquecer el estrato.

Figura 11-14: meseta basáltica en la zona del cierre JC, margen norte	14	12	10	8	10

Figura 11-14: meseta basáltica en la zona del cierre JC, margen norte	14	16	14	10	13.3

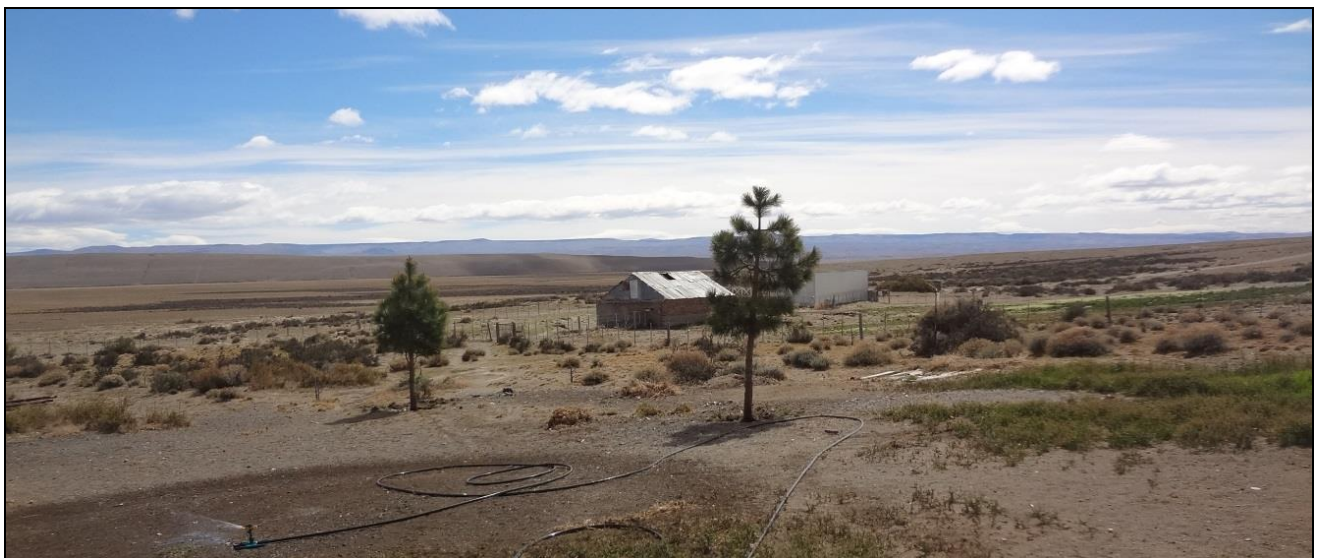
Figura 11-16. Estancia "Sección La Martina", esta es una instalación secundaria de la Estancia La Martina ubicada 10 kms al Sudoeste.

Se observa el paisaje de las planicies recortadas por lomadas y zonas con depósitos morenicos en dirección al norte de la foto.

Este sitio hoy no tiene visuales al río, pero con la construcción de las presas sí las tendrá (se encuentra a 2 kms de la futura costa del embalse).

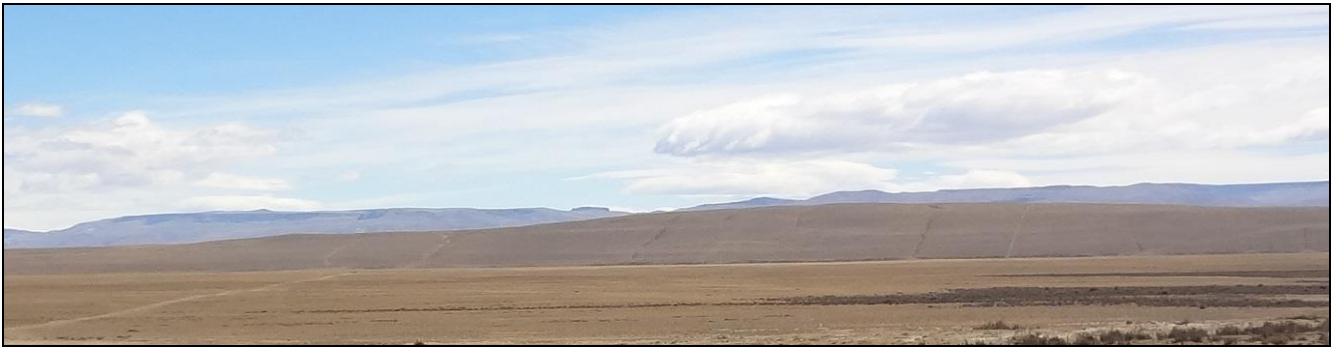
Figura 11-17. Se observan drumlins de origen glacial, ubicados a 2 kms al SO del Río.

Dada su gran antigüedad, los drumlins han sido afectados por procesos erosivos eólicos y fluviales. Muchos de ellos se encuentran efectivamente truncados por líneas de drenaje temporarias y poco profundas que se disponen transversalmente al campo de drumlins, tal como puede observarse en la foto.

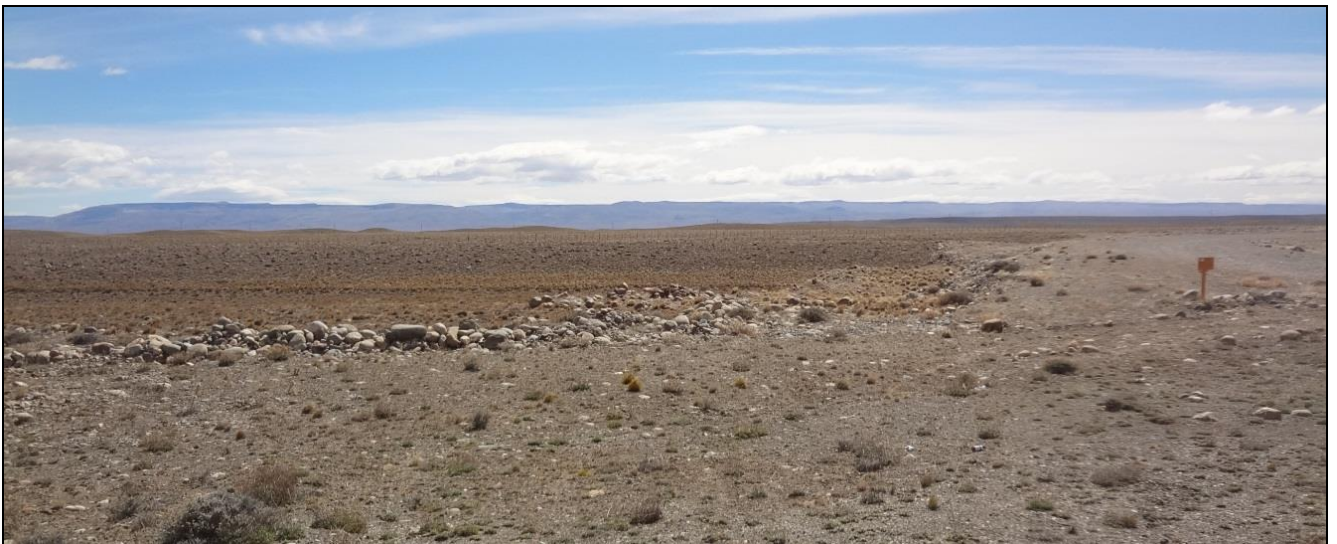
Figura 11-18. Vista noreste desde el cruce de Rutas 9 y 40.

Desde este lugar se transita por Ruta Nacional nº40 unos 15 kms hasta el cruce con la Ruta Provincial nº11 por pavimento y con un nivel de transitabilidad mucho mayor que en la Ruta Provincial nº9 (esto debido a la mayor comunicación entre Río Gallegos y Calafate por las Rutas 40 y 11), por lo tanto la valoración del paisaje en su estado actual va a ser mayor también. Aunque en esta zona el área cubierta por el futuro embalse es muy similar al cauce actual del Río Santa Cruz, por lo que dicha mayor valoración se atenúa considerablemente (ver Figura 11-1).

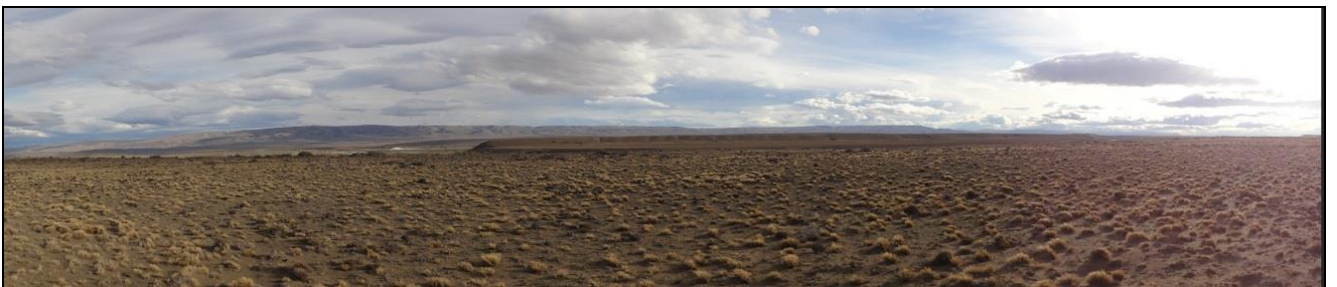
Figura 11-19. Vista panorámica en dirección sur, desde el punto 37 que se encuentra ubicado a 2 kms del futuro embalse. Zona margen norte del Río. Con respecto a la vegetación se observa la baja cobertura de gramíneas (presencia de coirón amargo).

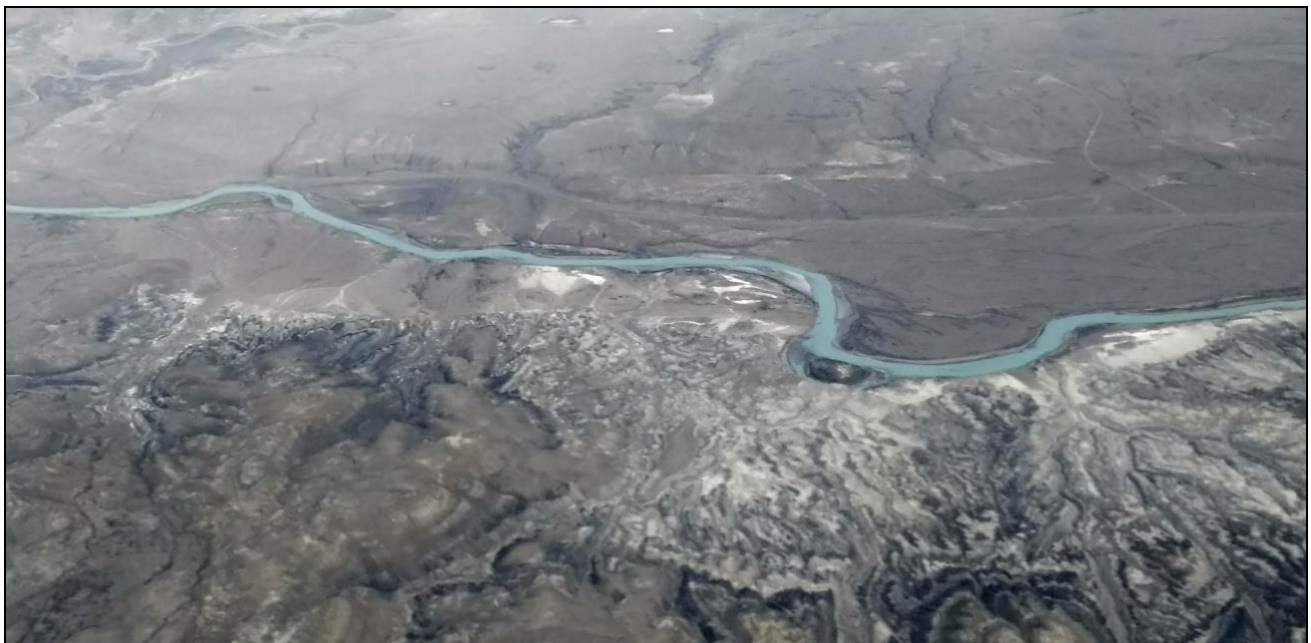
Figura 11-23. Fotografía tomada desde el avión en la zona de la planicie aluvial del río entre la Estancia Las Torcazas y la Estancia La Rosita, se observan lenguas de acumulación de sales en la orilla sur del Río.

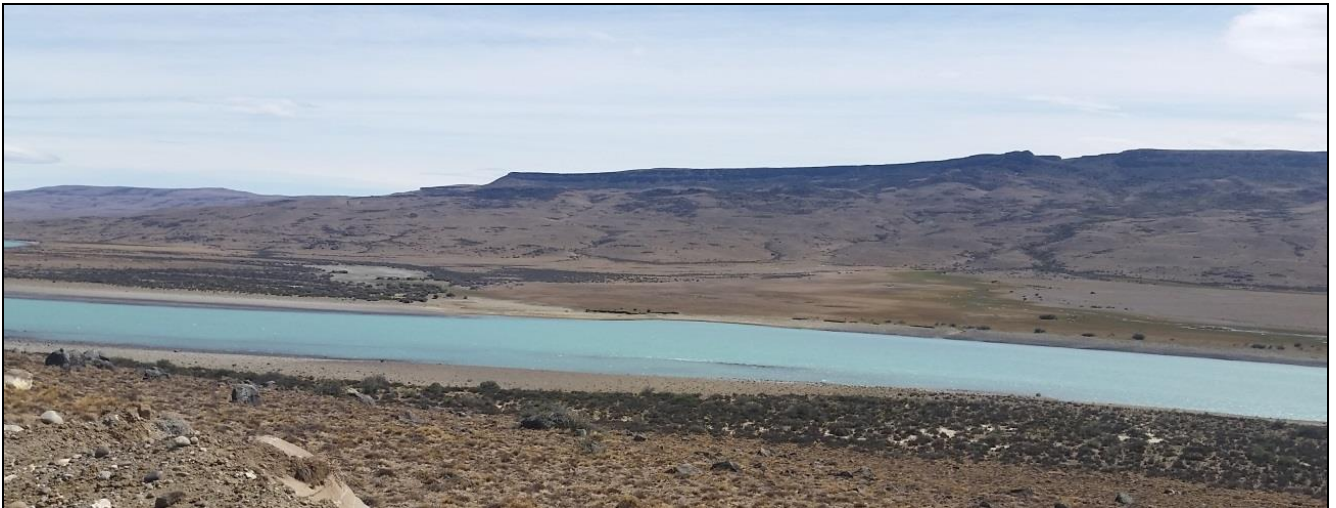
Figura 11-24. La planicie aluvial con sus diferencias entre la margen norte (con más cantidad de cauces de agua y mallines, por lo tanto mayor cobertura vegetal) y la sur (más seca, inclusive con presencia de salinidad en el suelo), zona contigua al oeste del cierre NK.

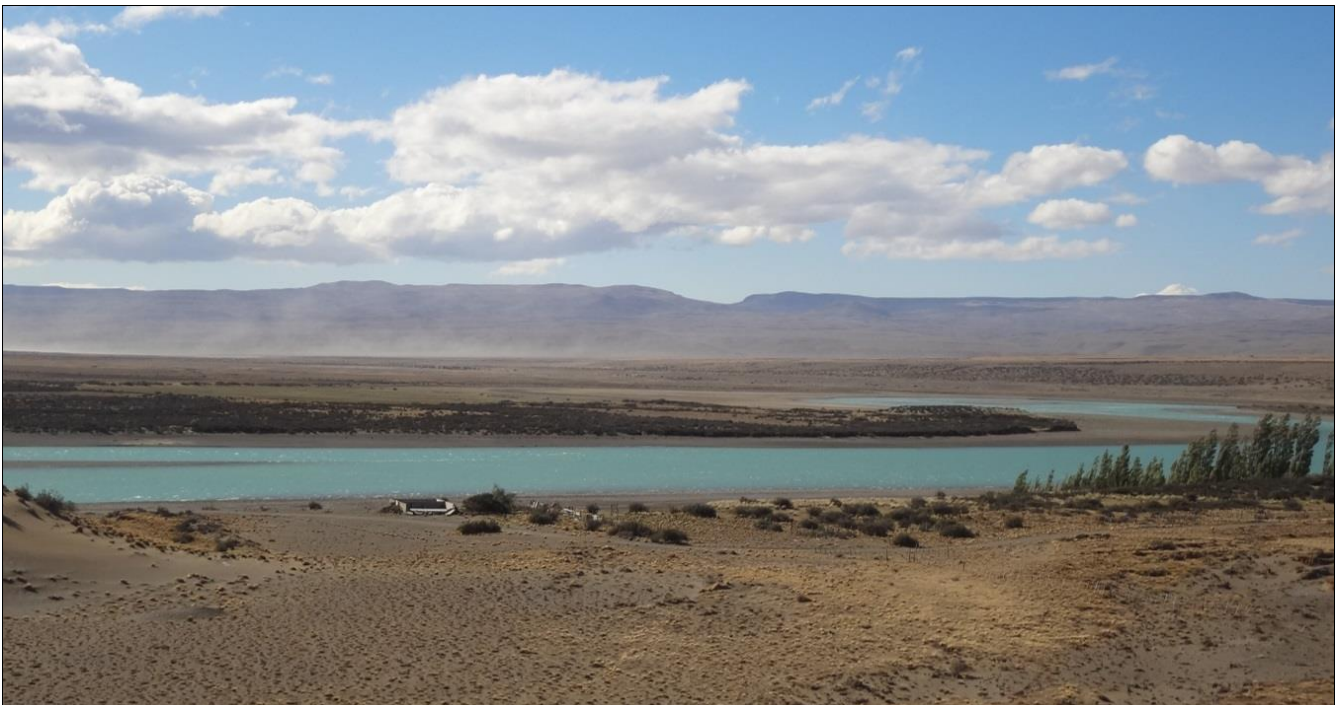
Figura 11-25. Planicie aluvial del Río Santa Cruz, a la altura del límite con la unidad de planicie glacial.

Hay algunas porciones del valle que están afectadas por procesos eólicos, como se observa en la figura anterior. Esto gracias a la orientación del mismo, paralela a la dirección de los vientos permanentes del Oeste.

Figura 11-25: planicie aluvial del Río Santa Cruz, cerca de Estancia La Porteña.	25	16	14	14	14.6

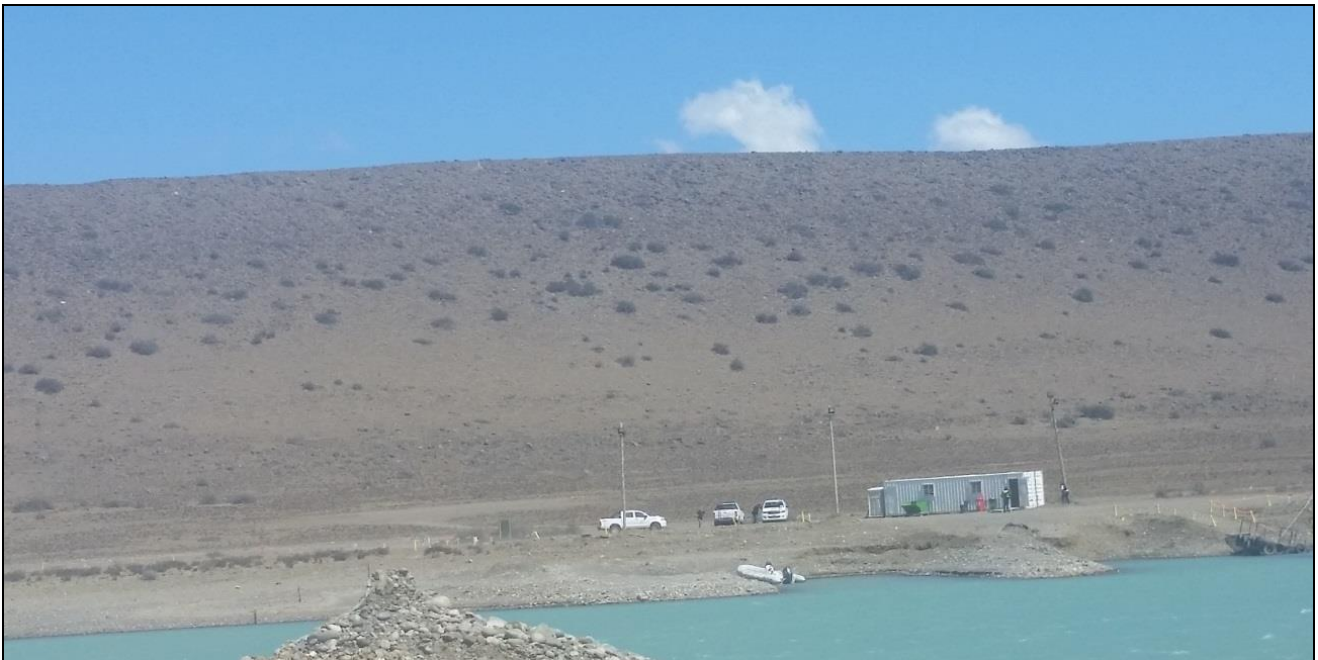
Figura 11-28. Terrazas del Río a la altura del cierre NK.

Esta unidad está formada predominantemente por terrazas fluvio-glaciales donde la acción eólica puede remover partículas fácilmente, contribuyendo así a su profundización y ensanchamiento. En dirección E en algunas zonas con montículos, siguiendo la dirección predominante del viento, se generan geoformas variadas de acumulación eólica y deflación, que en su conjunto forman las "lenguas de erosión" ya mencionadas, con una longitud de varios cientos de metros (ver Figura 11-29). En este paisaje la vegetación, si la hay, adquiere características de semidesierto.

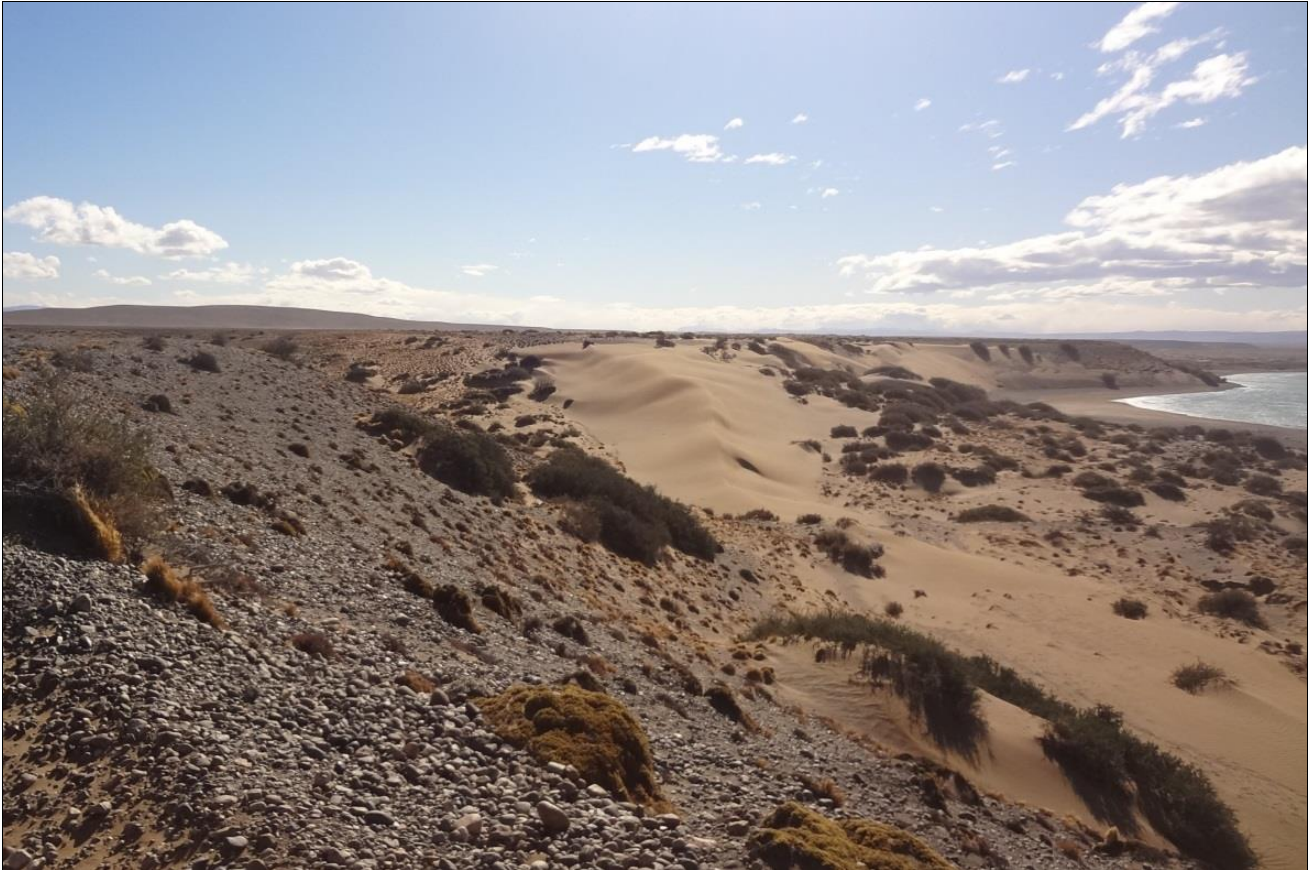
Figura 11-29. Formación de dunas y médanos en las terrazas del Río.

Figura 11-29: formación de dunas y médanos en las terrazas del Río.	29	20	16	16	17.3

Específicamente, se han consultado a los pobladores que se encontraron presentes en el momento de realizar el relevamiento (10 en total) en el área de influencia directa. A ellos se les efectuaron preguntas básicas sobre las características que identifican en el paisaje, su valoración (de acuerdo a una escala de 5 clases), qué opinión tienen del Proyecto y si se ven afectados por el mismo (positiva o negativamente). Además de las consultas a los pobladores locales, se entrevistó a una persona - residente de El Calafate- que estaba recorriendo la zona de las playas aledañas al río (ver Figura 11-29).

²Cita textual del entrevistado en la zona de las playas: “Las represas tienen un impacto ambiental elevado ya que van a modificar los lugares que visitamos los fines de semana, especialmente las playas que se encuentran al lado del Río” (ver Figura 11-29).

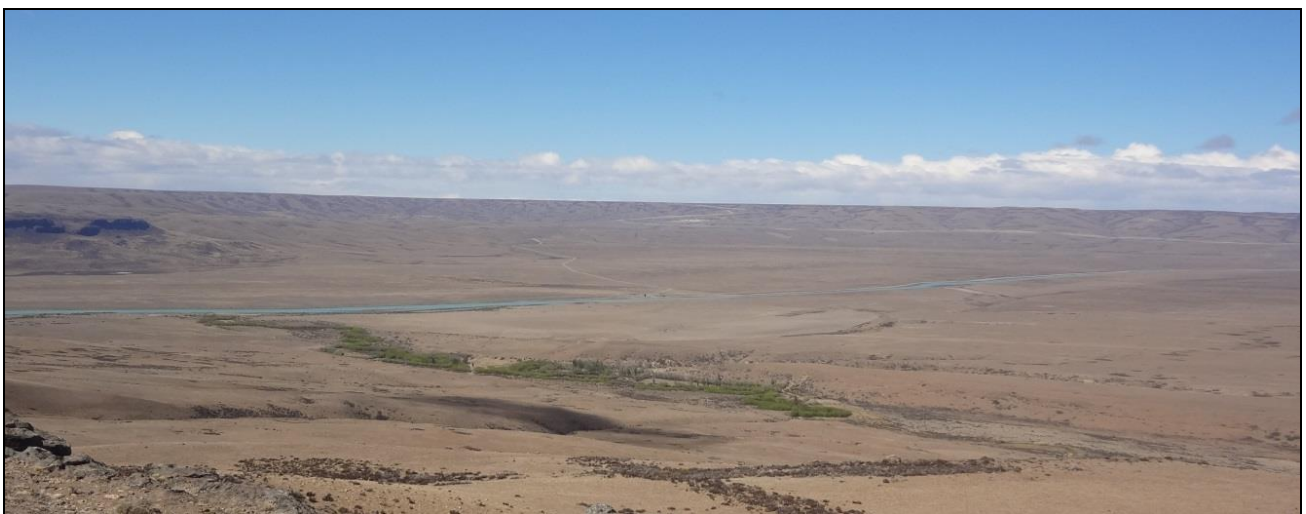
Figura 11-31. Fotografía sacada desde el borde de la meseta basáltica (margen norte) donde se observa el Arroyo El Lechuzo (aguas permanentes) que desemboca en el Río Santa Cruz y al final del mismo la Estancia Cónдор Cliff.

Las laderas, aunque abruptas, ofrecen recursos hídricos (manantiales y mallines) y reparo, resultando lugares propicios para el establecimiento de pobladores rurales (cascos y puestos de estancias). Las pequeñas áreas de pastizales son utilizadas para las actividades ganaderas, en la mayoría de los casos, de subsistencia. La Estancia Cónдор Cliff no está en producción plena.

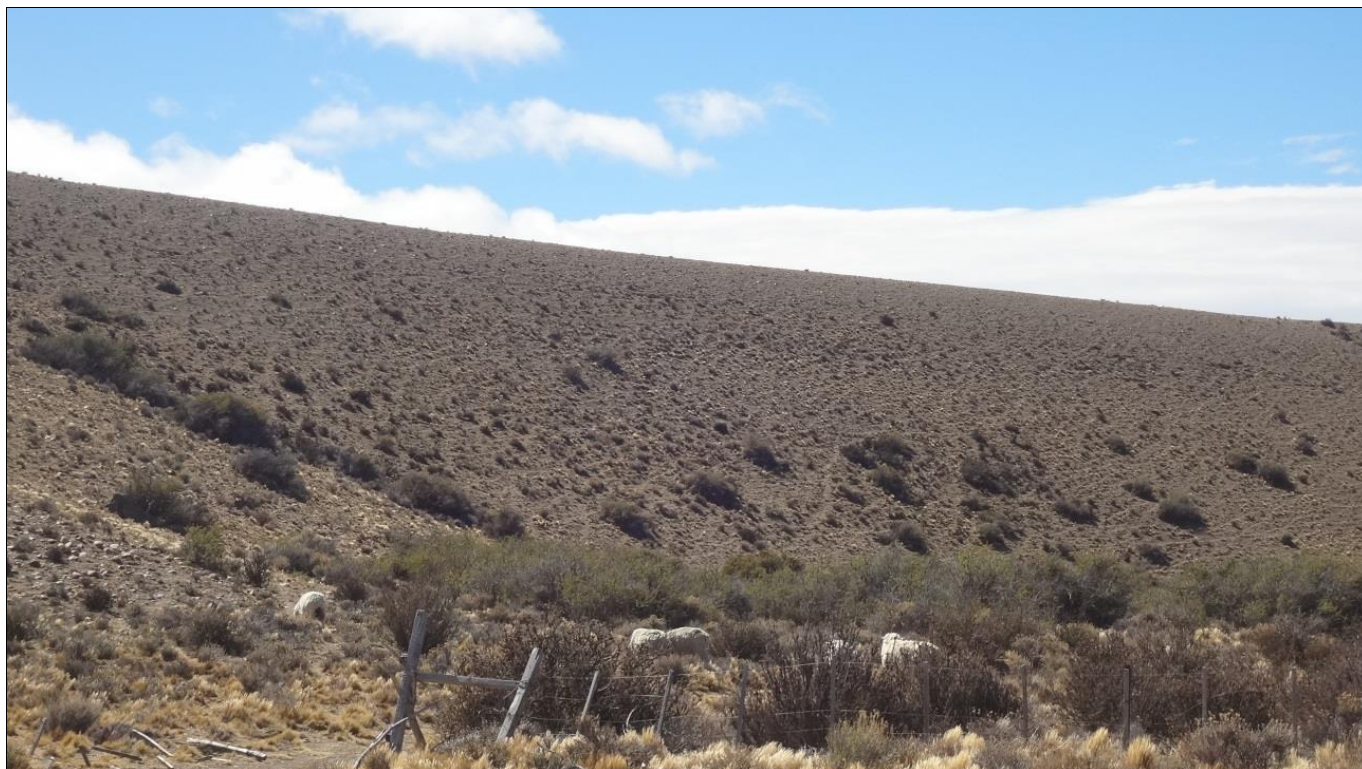
Figura 11-32. Fotografía sacada desde la zona del Arroyo El Lechuzo hacia el norte, se observa la ladera abrupta con fuertes pendientes y vegetación fuertemente degradada por el ganado ovino presente.

Figura 11-32: Arroyo El Lechuzo hacia el norte, ladera abrupta de cañadón .	32	6	6	6	6

Figura 11-32: Arroyo El Lechuzo hacia el norte, ladera abrupta de cañadón .	32	12	12	6	10

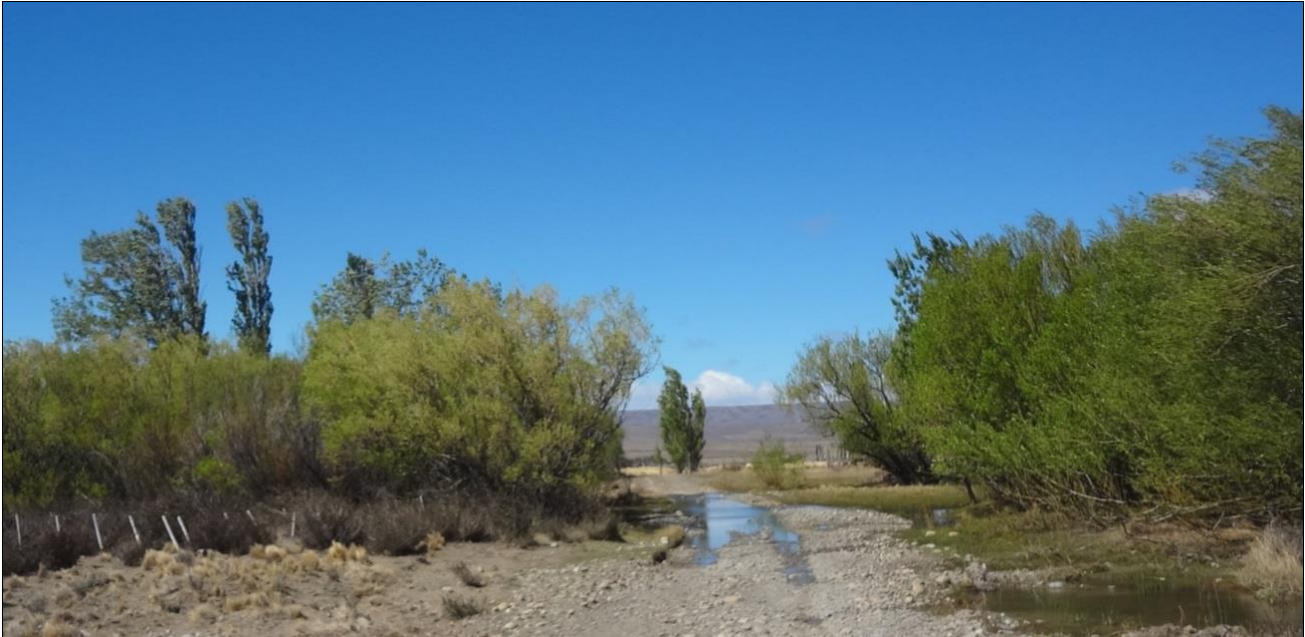
Figura 11-34. Cruce del Arroyo El Lechuzo por Ruta 17 a la altura de la Estancia Cóndor Cliff, zona histórica de fuerte atractivo paisajístico.

Tipo paisaje / Característica	Número de punto (foto)	Calidad visual intrínseca CVI	Calidad visual entorno inmediato CVEI	Calidad visual fondo escénico CVFE	Promedio Total Va	Figura
Figura 11-34: Mallín Arroyo El Lechuzo Ruta 17 Est. Cóndor Cliff	34	16	12	10	12.6

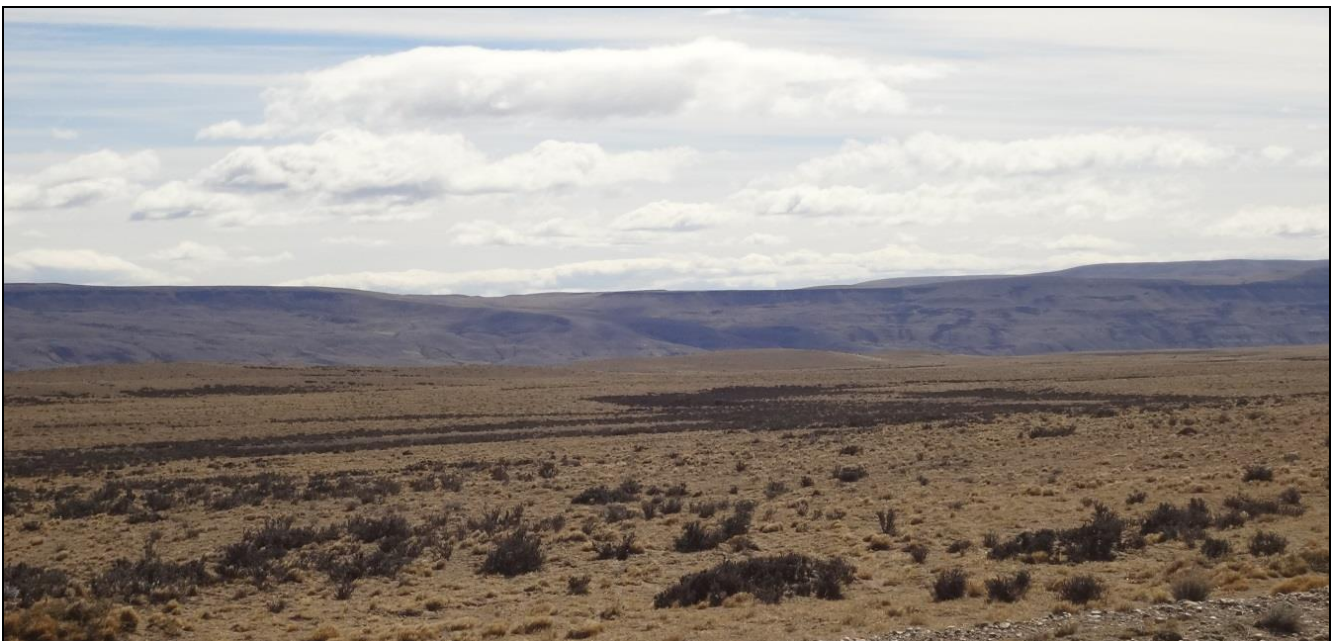
Figura 11-42. Desde la estancia Rosita se observa la meseta que bordea al Valle Aluvial del Río Santa Cruz, con una amplia cuenca visual.

Figura 11-42: Estancia Rosita vista de la meseta sedimentaria .	42	8	8	8	8

Figura 11-42: Estancia Rosita vista de la meseta sedimentaria .	42	12	10	12	11.3

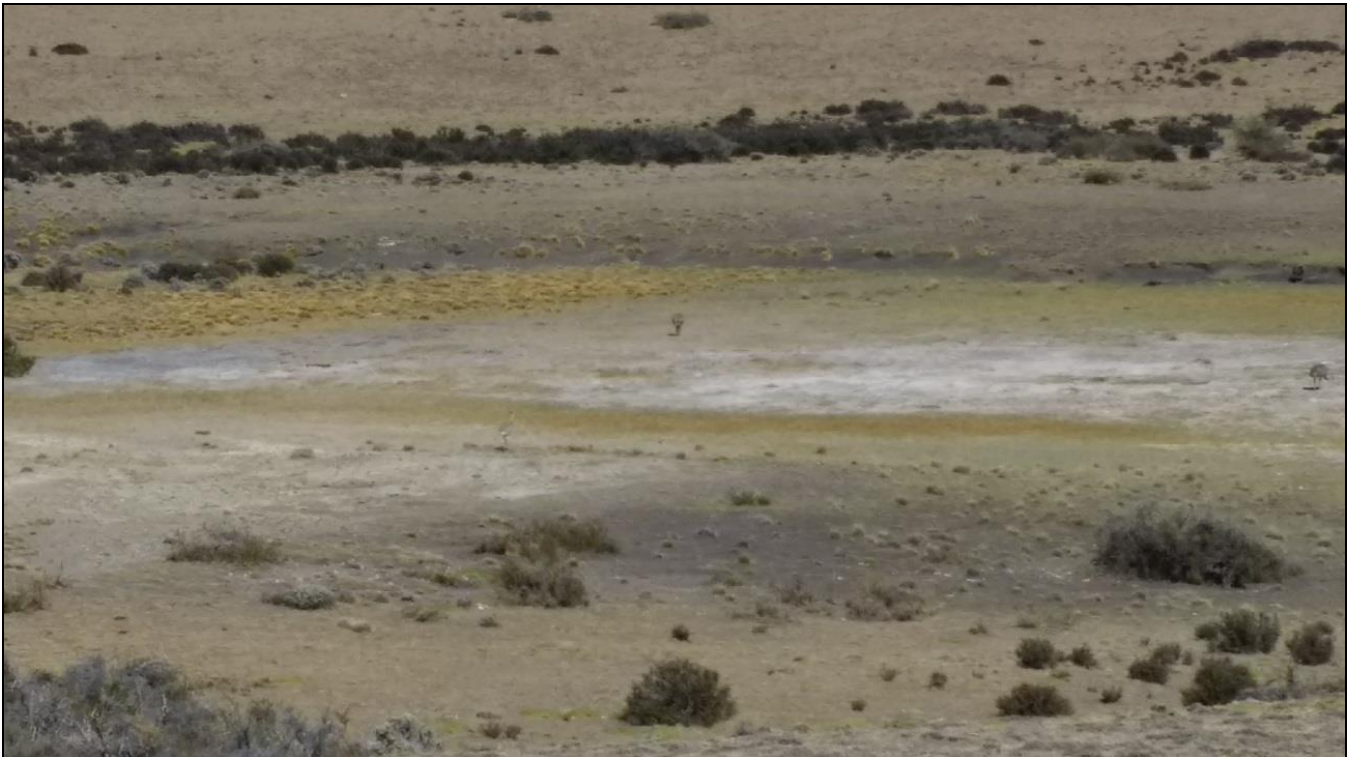
Existen algunas cuencas endorreicas (“bajos sin salida”) que se han generado por acción hidro-eólica, son de dimensiones variables y suelen presentar cuerpos lacustres o salinas en su interior (en el área de estudio encontramos muy pocas).

Figura 11-43. Bajo sin salida que está en proceso de salinización. Se observa fauna autóctona (choiques).

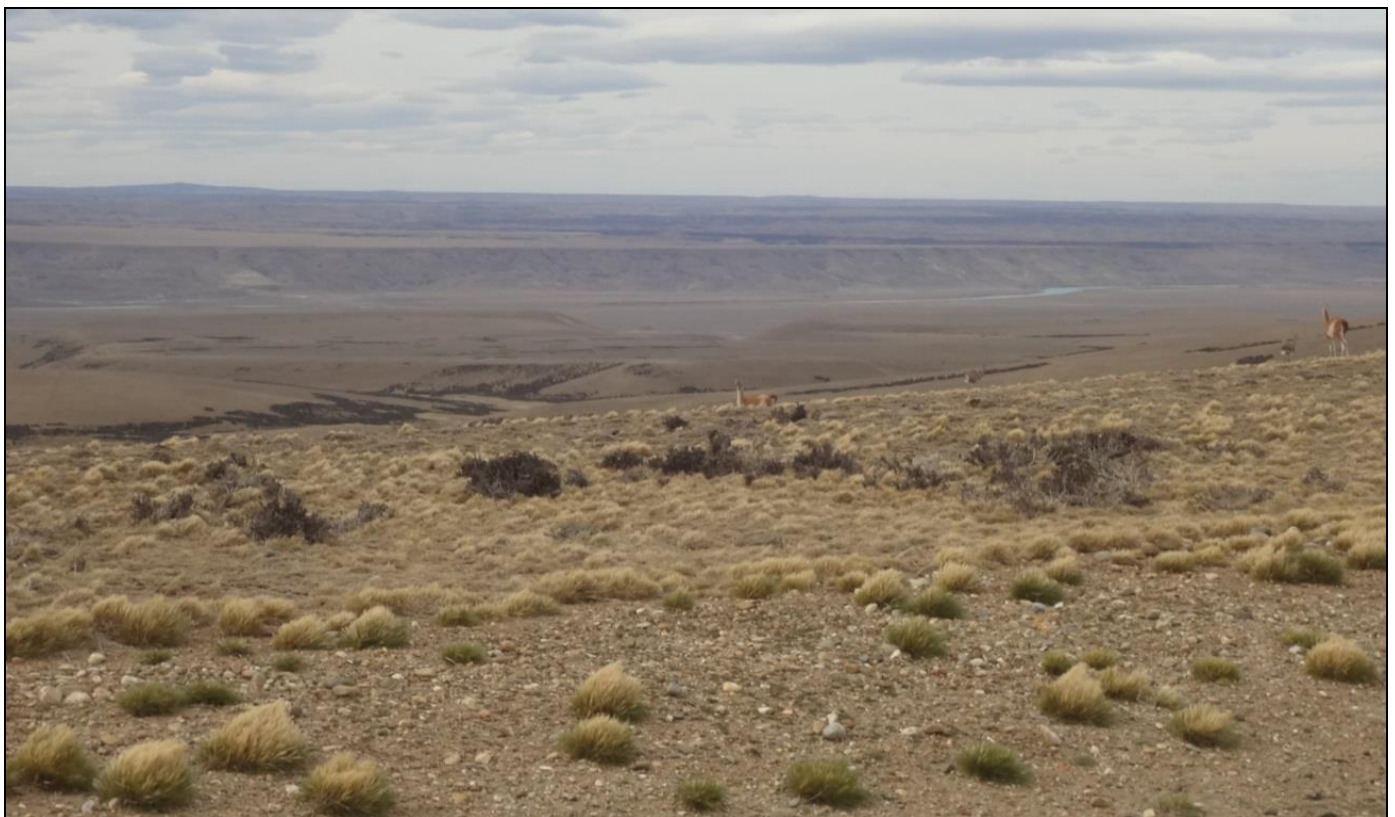
Figura 11-45. Vista hacia el norte de la zona de afloramientos rocosos en la Estancia San Fernando. El coirón enano está presente en buena parte de esta zona.

Figura 11-45: vista norte de afloramientos rocosos en la Estancia San Fernando.	45	8	8	10	8.6

Figura 11-45: vista norte de afloramientos rocosos en la Estancia San Fernando.	45	10	8	10	9.3

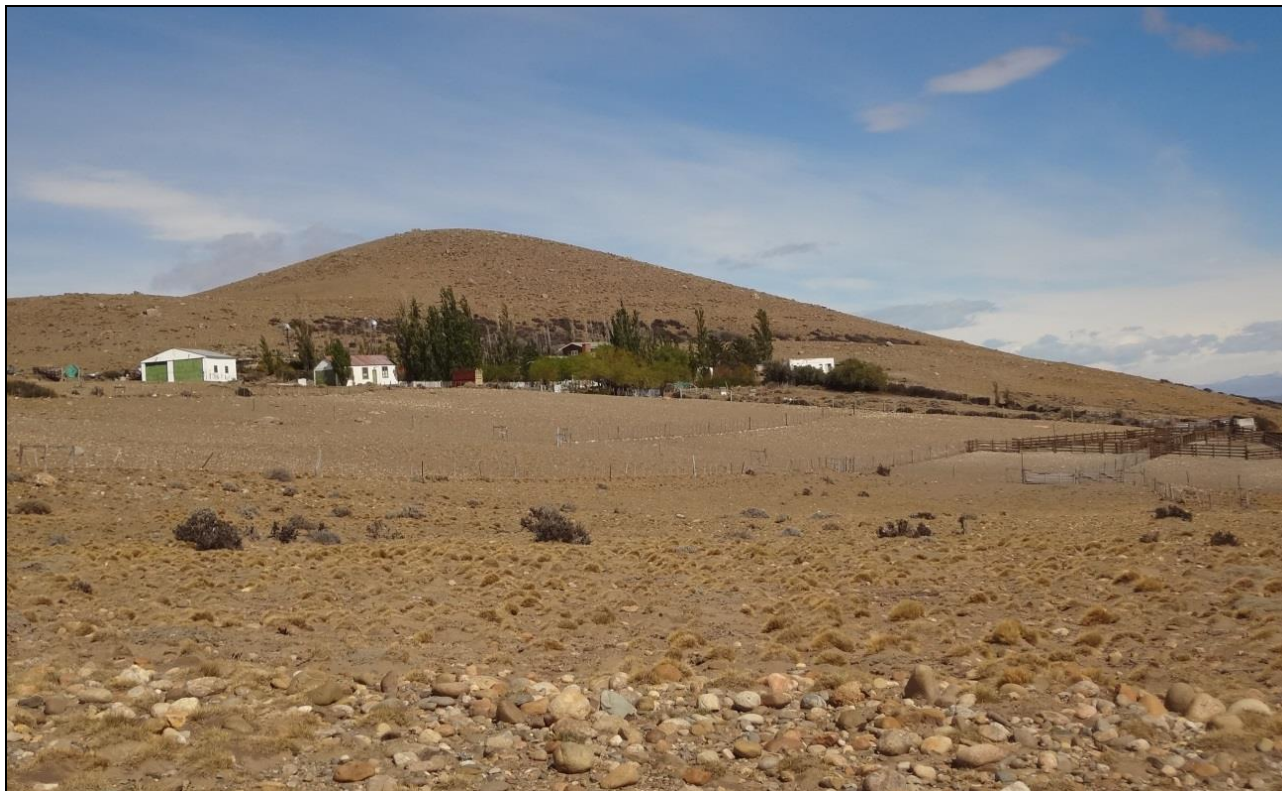
Figura 11-46. Vista de la Estancia La Torcaza sobre terreno pedregoso y muy degradado.

Figura 11-46: Estancia La Torcaza sobre afloramiento rocoso .	46	6	6	6	6

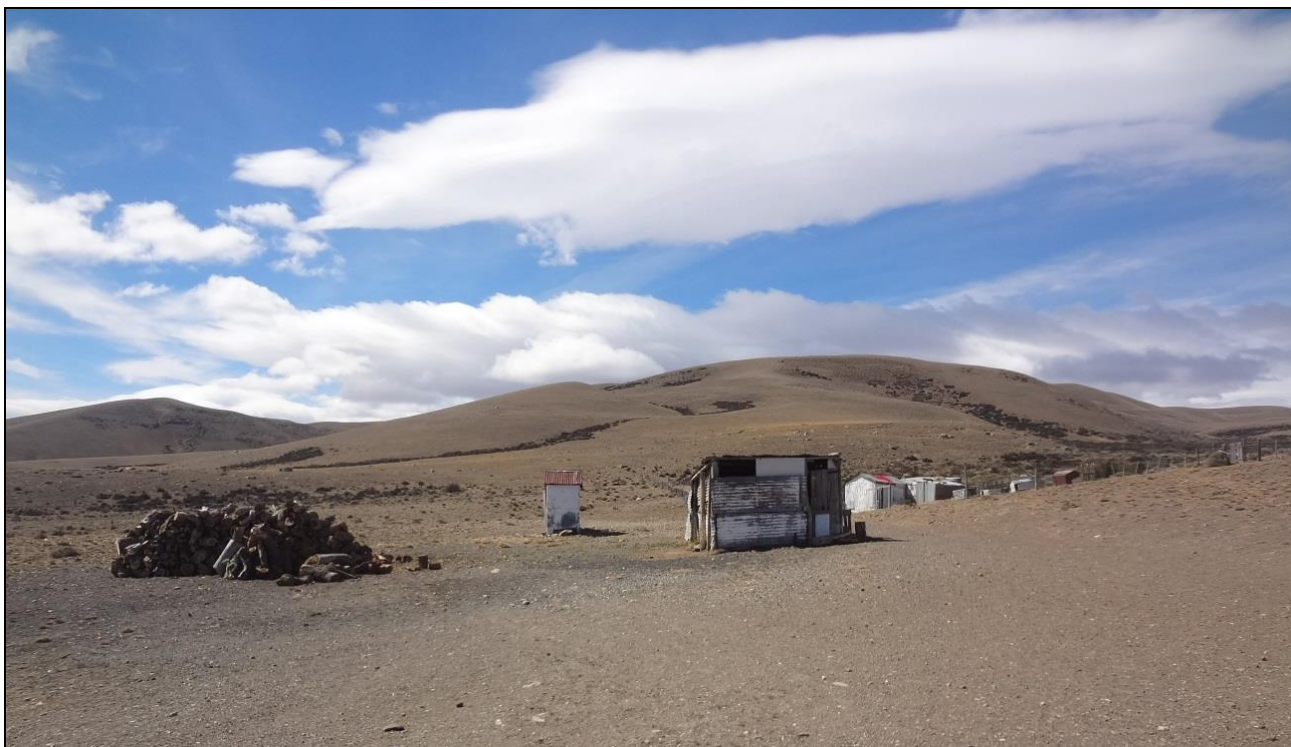
Figura 11-47. Otra vista de la Estancia La Torcaza, presenta una muy baja cobertura vegetal y elevado sobrepastoreo.

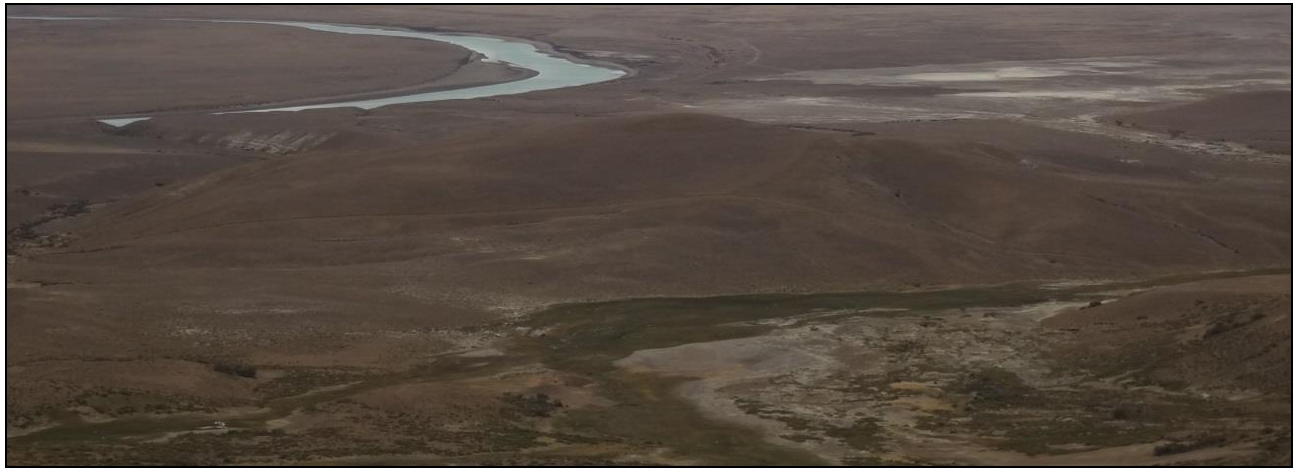
Figura 11-48. Zona contigua al Campamento JC, se observan las cárcavas formadas en el cauce.

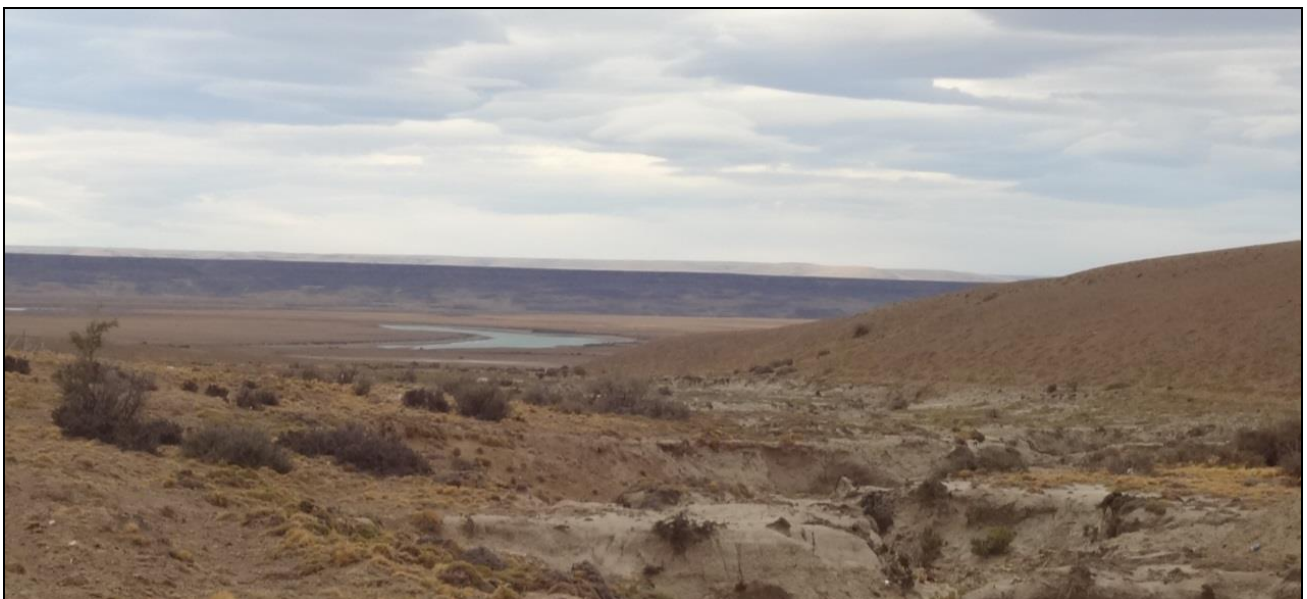
Figura 11-49. Detalle de las cárcavas.

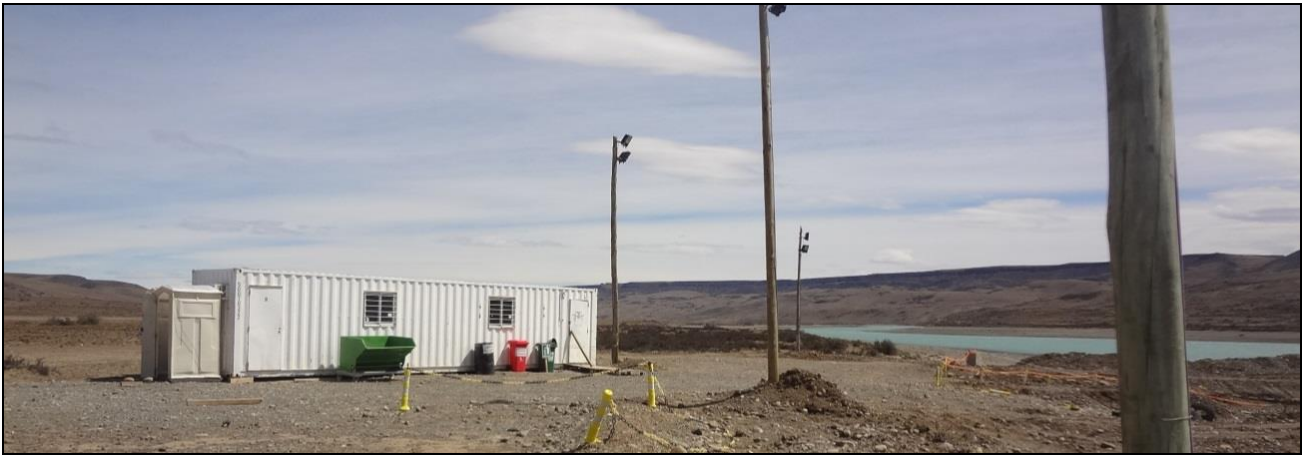
Figura 11-50. Instalaciones provisionales en la zona del futuro cierre NK.

Es la zona con la menor valoración del paisaje actual, debido a la presencia de infraestructura, equipamiento e instalaciones humanas que han modificado sustancialmente el ambiente original. Aunque luego de la etapa de construcción se van a dismantelar la mayor parte de las mismas, con lo cual se volvería a los valores originales en la mayoría de los casos.

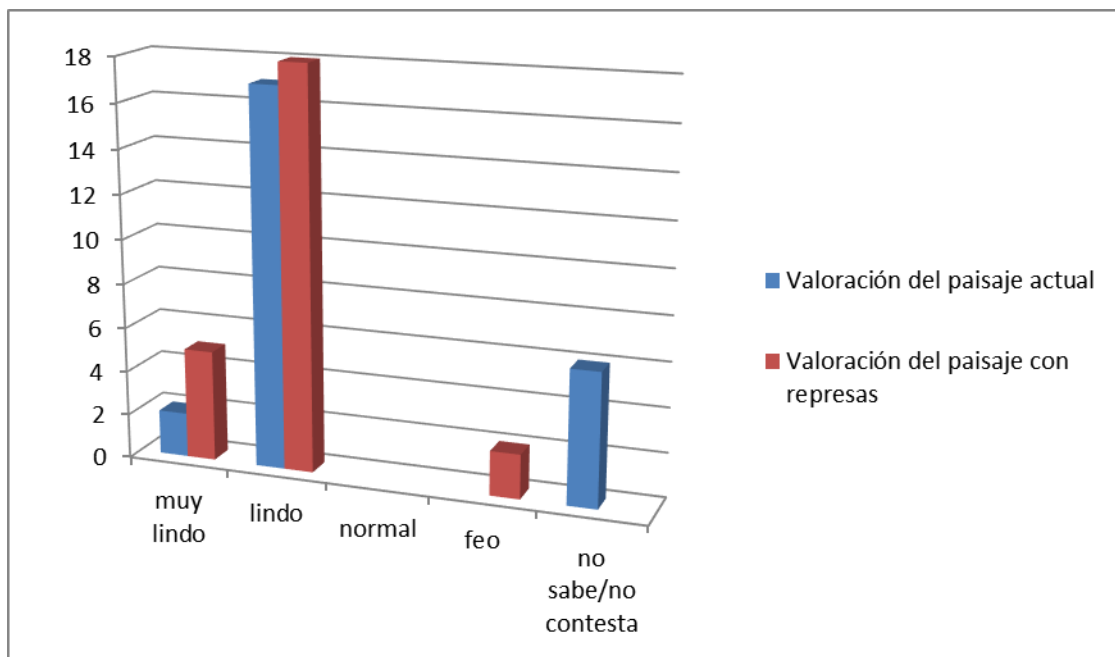
Figura 11-64. Valoración subjetiva del paisaje con y sin represas, resultados de las encuestas realizadas en el área de estudio a pobladores locales. Fuente: elaboración propia.
