ESTUDIO DE IMPACTO AMBIENTAL APROVECHAMIENTOS HIDROELÉCTRICOS DEL RÍO SANTA CRUZ (PRESIDENTE DR. NÉSTOR C. KIRCHNER Y GOBERNADOR JORGE CEPERNIC), PROVINCIA DE SANTA CRUZ

PUNTO 14 – ESTUDIO DE PECES NATIVOS Y EXÓTICOS EN LA CUENCA Y ESTUARIO DEL RÍO SANTA CRUZ CON ESPECIAL ÉNFASIS EN LA LAMPREA

ANEXO I – CAMPAÑAS DE RELEVAMIENTO

MONITOREO DE LA FAUNA ICTICA DEL RIO **SANTA CRUZ**

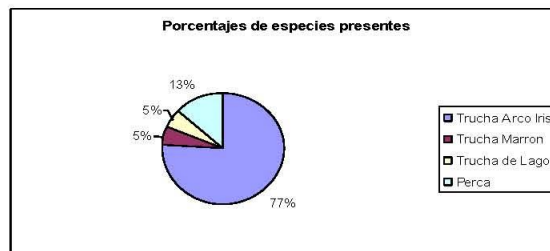
Los porcentajes de ocupación aparente de este sitio por especie quedo representada de la siguiente manera:

En esta zona existen importantes lugares con fondos apropiados para la reproducción de salmónidos, lo cual también se vio reflejado en los ejemplares capturados que se encontraban en estado de plena maduración (puesta), para el caso de trucha arco iris, las que se encuentran terminando su ciclo reproductivo anual.

Para el caso de las percas, todas las capturadas se encuentran en plena maduración, por lo que se considera el sitio como apto para la reproducción de esta especie, especialmente el sector de captura de las mismas (bahía con remanso), el cual se caracteriza por escasa corriente, fondos limosos con abundante vegetación.

Como característica extraña a este sitio se debe señalar el alto porcentaje de peces afectados por ceguera en distinto grado, especialmente en las arco iris y trucha de lago, lo cual represento el 31,6 % de la población, lo que se debería a una afección parasitaria conocida como diplostomiasis.

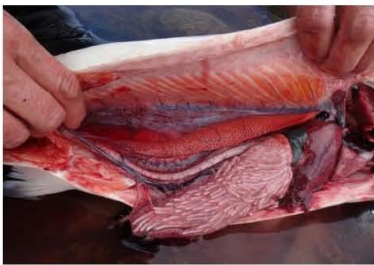
Desarrollo gonadal de Chinook

- Salmón Chinook: en remonte, con gónadas bien formadas y muy inmaduras. Apareta ser una población importante a pesar de las bajas capturas, debido a no contar con el tamaño de red adecuada para estos peces, lo que quedo reflejado en las roturas producidas en las redes mas pequeñas en gran parte de los sitios.

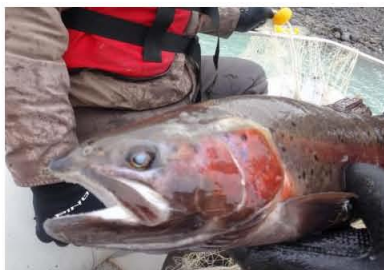
TAI con ceguera

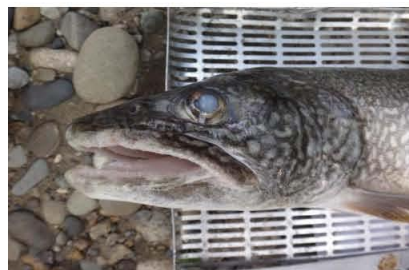
Trucha de Lago con ceguera

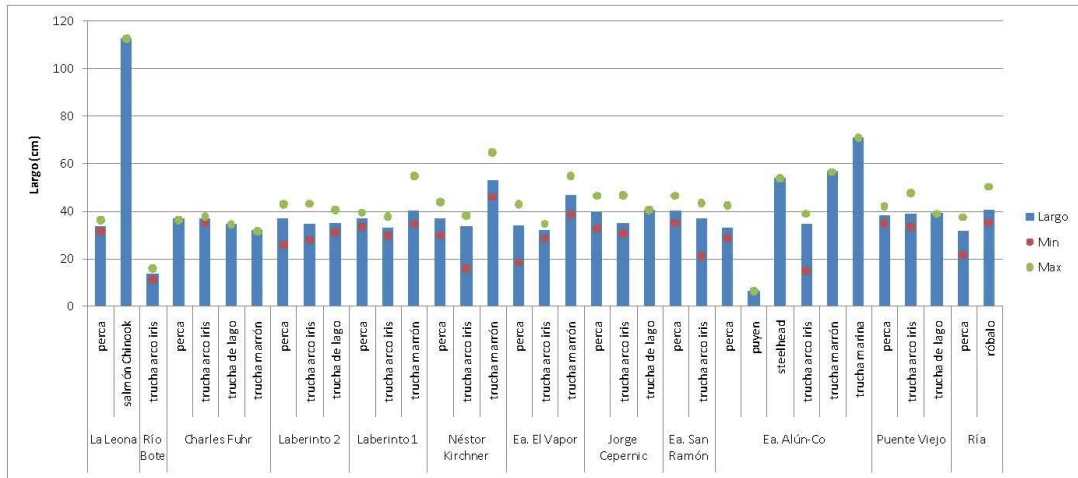
Por otro lado, la estructura de tallas (largo de furca en cm) por especies no presentó variación a lo largo del río (Tabla 1, Figura 3). Los ejemplares capturados eran en su mayoría adultos excepto en los casos indicados.

Figura 3. Estructura de tallas por especies para los ejemplares capturados en los 11 sitios a lo largo del cauce del río Santa Cruz durante el mes de Febrero de 2015. La barra azul indica el largo promedio, el círculo verde el largo máximo de los ejemplares y el círculo rojo el largo mínimo.
