Incidente en pozo CMo 25

Saneamiento realizado por Chevron Argentina

Incidente en CMO 25

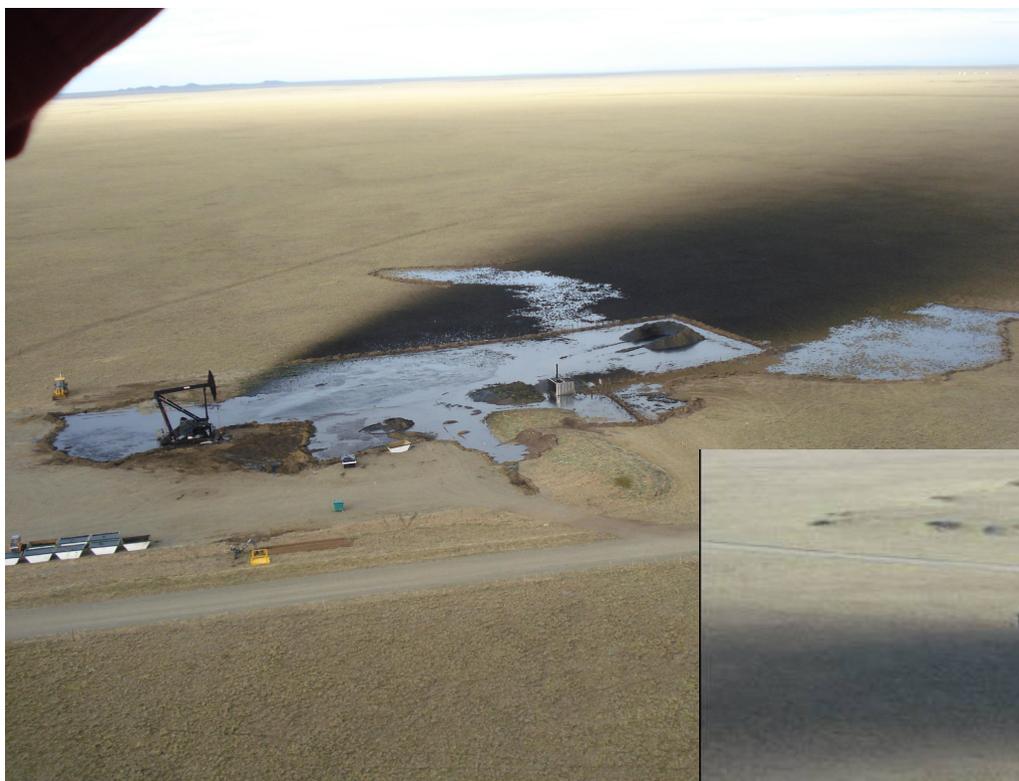
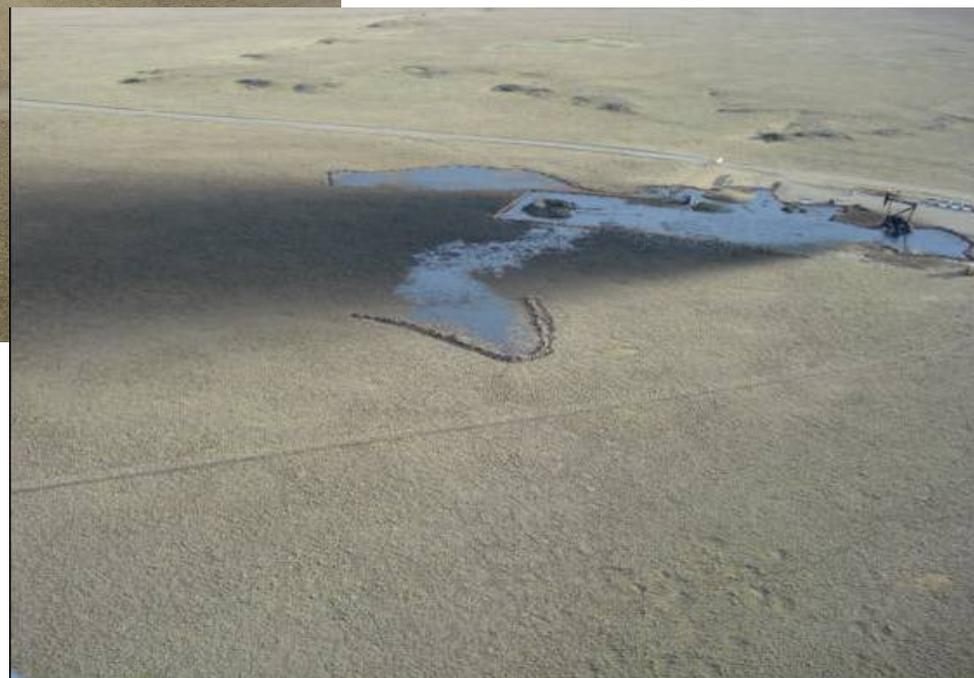
Situación al 8 de Diciembre del 2008

El incidente se originó en el Yacimiento Campo Molino, con un flujo descontrolado en el pozo CMO 25

Se generó un derrame de 234 barriles

Las primeras acciones frente a la contingencia se enfocaron a mantener condiciones de Seguridad del área y controlar/ahogar el pozo

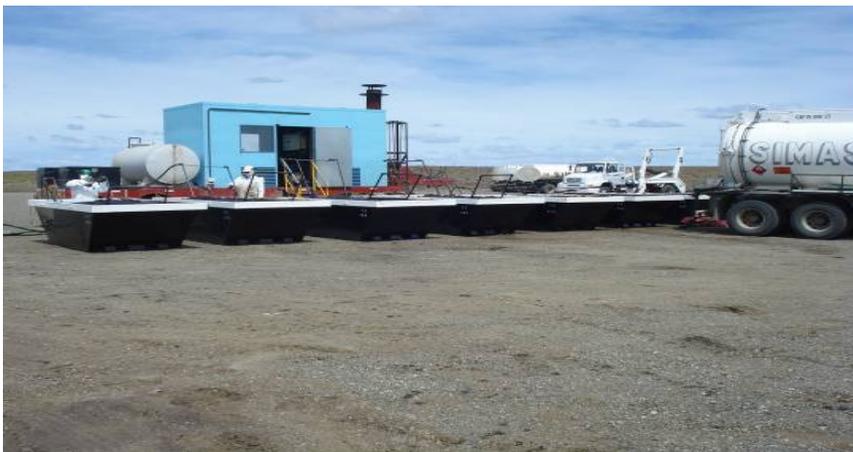
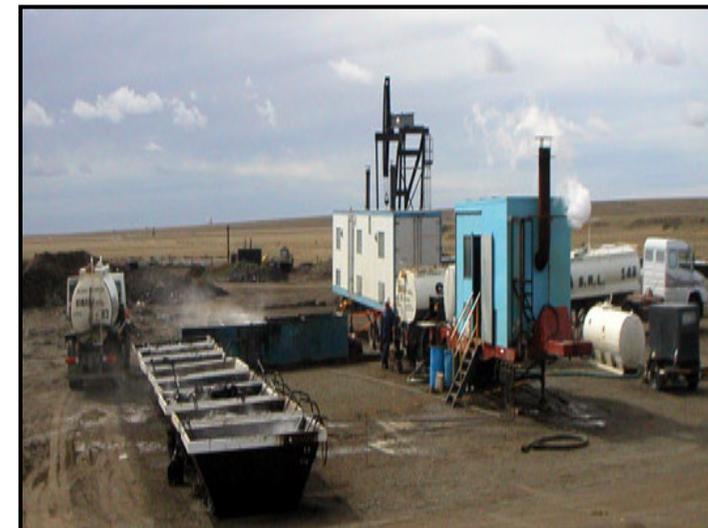
Recuperación de la emulsión en la locación: Fluidización & envío al circuito productivo

Desarrollo y puesta en funcionamiento de un equipamiento "específico" en la locación para recuperar el fluido

- ✓ Movimiento de la emulsión con "bobcat" a containers
- ✓ Compra e instalación de containers (200) para almacenar la emulsión en locación en forma segura
- ✓ Puesta a punto de calderas y de sistemas para mejorar la eficiencia en la fluidización
- ✓ Bombeo con equipos de vacío y transporte a planta de tratamiento

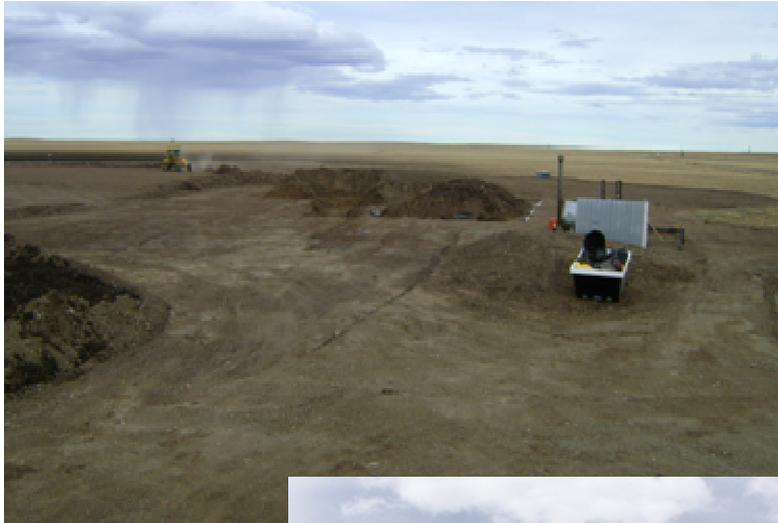
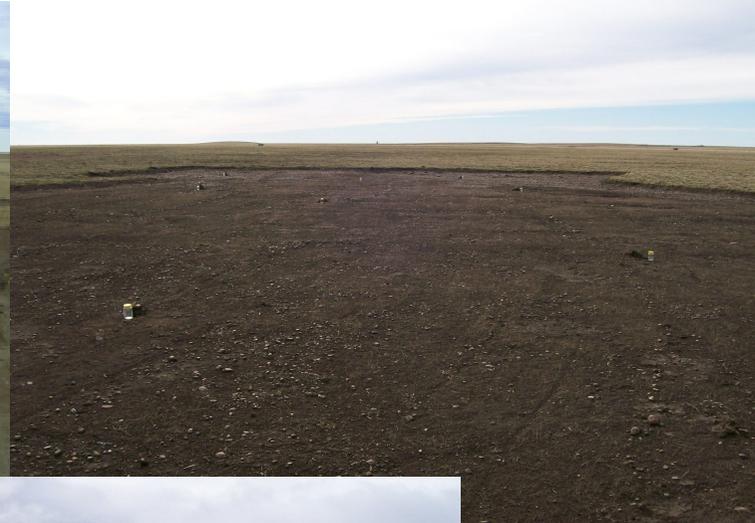
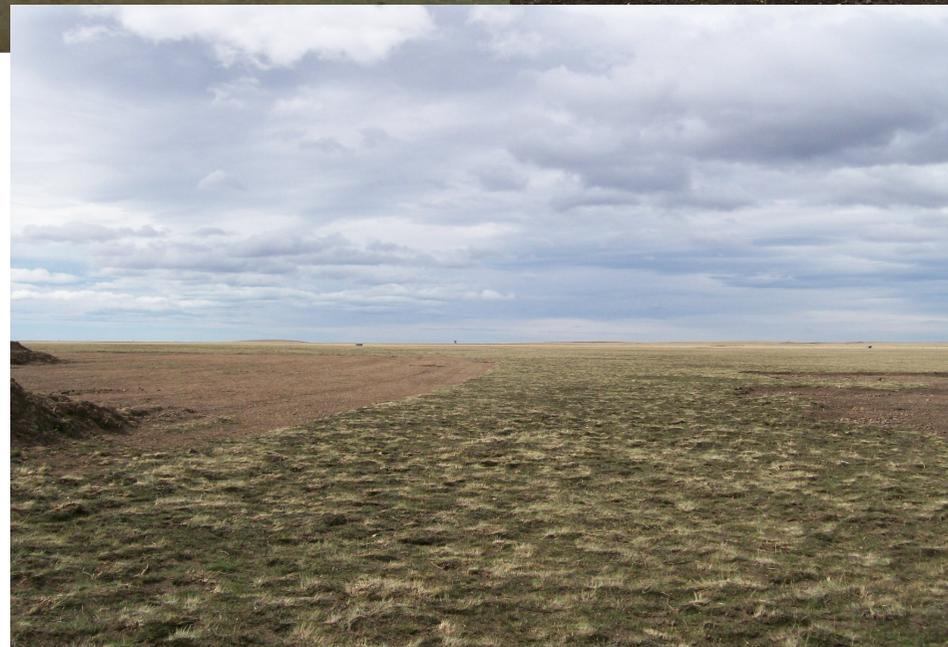
Vista de los encharcamientos luego del saneamiento

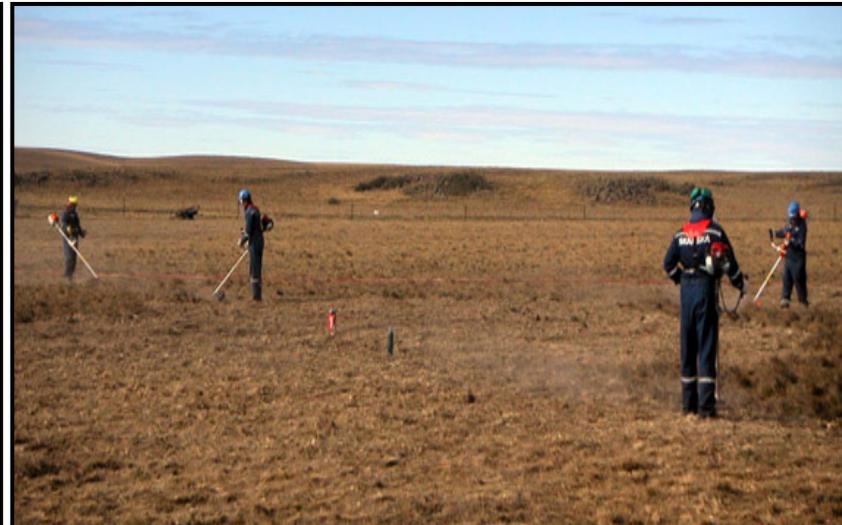
Vista de áreas con Spray Poda Manual
