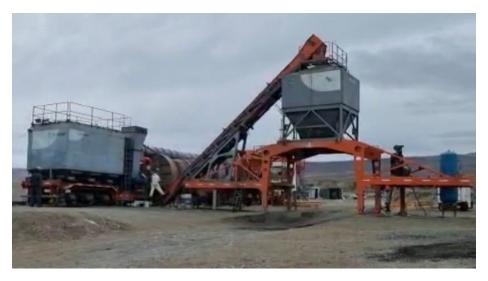
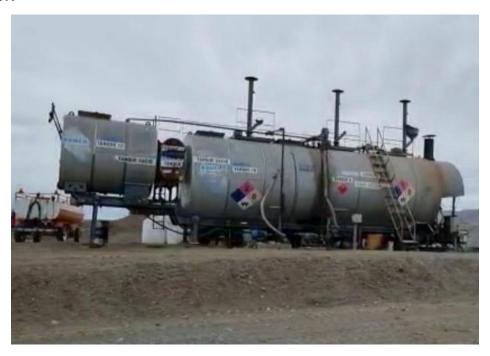
Fotografías de los Componentes del Sistema de Asfaltado a instalar en el obrador.

La planta de asfaltado se trasladará desde la ciudad de El Calafate por medio de camiones y es una planta que ya ha sido utilizada y probada en distintas obras dentro de la provincia de Santa Cruz (foto a continuación).

La principal emisión que produce la planta y que se elimina por la chimenea son gases producto de la combustión del Fuel Oil, componentes orgánicos volátiles producto del calentamiento del asfalto y vapor de agua principalmente provenientes del secado de los áridos. Los momentos críticos de encendido y apagado de la planta en donde se generan emisiones producto de las purgas del equipo, se realizarán a primera hora de la mañana y última hora de la tarde por lo cual estos se corresponderán con los momentos de menor tránsito sobre la ruta y por lo tanto de menor visibilidad.

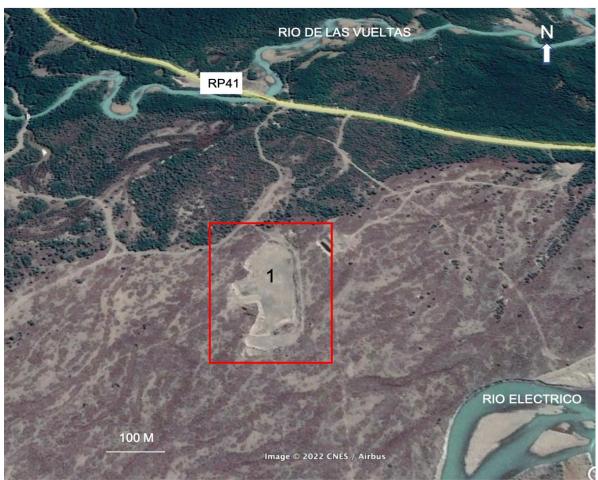
El lugar propuesto para la instalación del obrador es una cantera de extracción de áridos abandonada (lugar ya impactado que será recuperado una vez finalizada la obra). Esta se ubica en la margen norte del río Eléctrico (ver foto a continuación). Esta cantera será reactivada para la provisión de áridos y se instalarán allí los equipos para la selección y trituración del material, así como también la planta de preparación de asfalto.

1) Ubicación del Obrador, la Cantera y equipos de selección y molienda y Planta de Asfaltado.

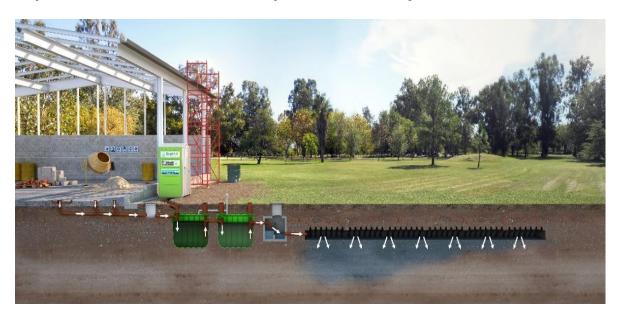
# "2.7 El pozo séptico y la fosa de residuos sólidos deberán cumplir con los requerimientos ambientales de impermeabilización y tubería de infiltración."

Ejemplo ilustrativo de tanque séptico. Imagen tomada de empresa SEPTKIT 2019

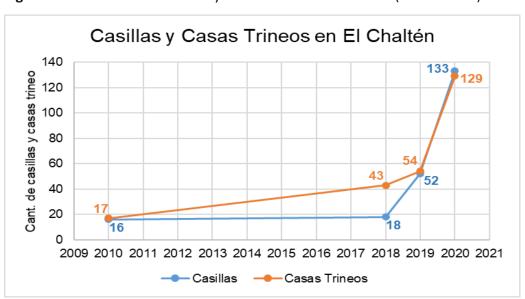
Figura 9. Incremento de casillas y casas trineo en El Chaltén (2010 - 2020).

El informe pone en evidencia el crecimiento exponencial de este tipo de viviendas en la localidad. De 17 casas trineo en el año 2010 se pasó a 54 en el 2019 y a 129 en el 2020, mientras que, en relación a la existencia de casillas, se pasó de 17 en el 2010 a 52 en 2019 y a 133 en el 2020. (Figura 9)

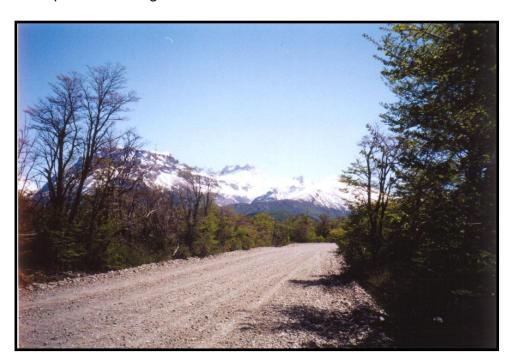
**Figura 2** Vista general del paisaje formado por afloramientos rocosos y modelado principalmente por la acción glaciaria.

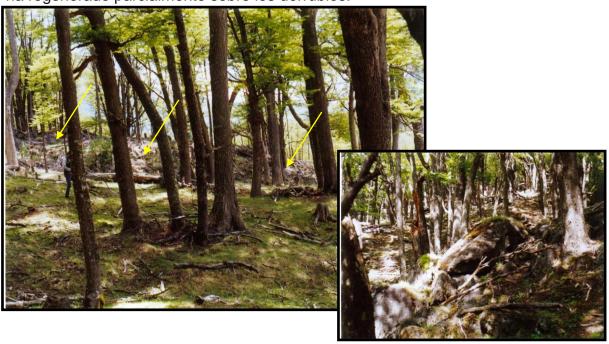
Los procesos de remoción en masa se ven favorecidos por la poca cohesión de los sedimentos glaciarios y las condiciones climáticas propicias, tales como abundantes precipitaciones y congelamiento invernal del agua del sustrato. La remoción de ejemplares arbóreos puede también favorecer su desarrollo.

**Figura 6.** Vista general y detalle (derecha) del material desmoronado, integrado por grandes bloques que han destruido ejemplares del bosque original. La vegetación se ha regenerado parcialmente sobre los derrubios.

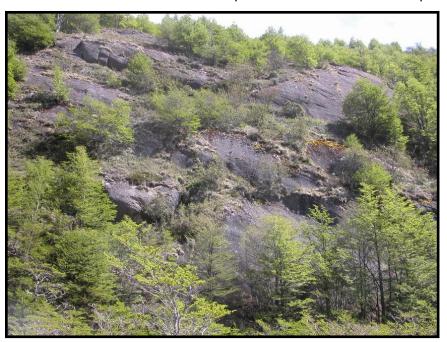
Figura 7. Desmoronamientos basálticos parcialmente colonizados por vegetación.

Los procesos de remoción en masa (movimientos de las partículas pendiente abajo por acción de la fuerza de gravedad), se manifiestan de diferente manera a lo largo de la traza del camino. Según la litología, se ha podido observar la caída de bloques integrantes del till sobre el camino, como así mismo el desmoronamiento de grandes masas de tierra y roca sobre las laderas. La edad de estos últimos deslizamientos no ha podido determinarse, pero se suponen "actuales" (postglaciales) en tanto han derribado ejemplares del bosque nativo. En muchos lugares estos depósitos han sido revegetados naturalmente (Figuras 6 y 7). Para algunos árboles se ha estimado una edad de 150 años (com. pers. Ing. Monelos). Este dato hace suponer que estos movimientos de tierra se han producido en tiempos históricos y que, ante eventuales alteraciones en las condiciones de estabilidad de la cuenca, pueden repetirse.

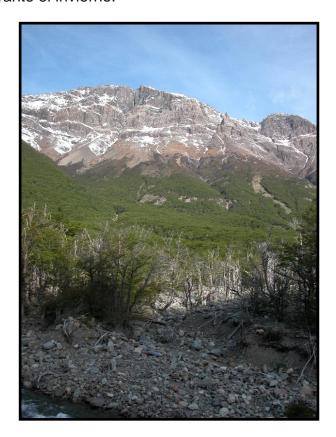
**Figura 9:** Vista general de las laderas. Puede observarse la distribución por pisos altitudinales de la vegetación y las rocas expuestas que marcan la zona que se cubre de nieve durante el invierno.

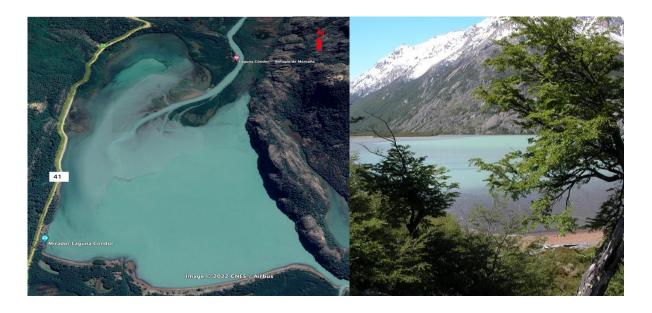
**Figura 12.** Imagen satelital de la laguna Cóndor, donde puede observarse la formación incipiente de un delta en su margen oriental

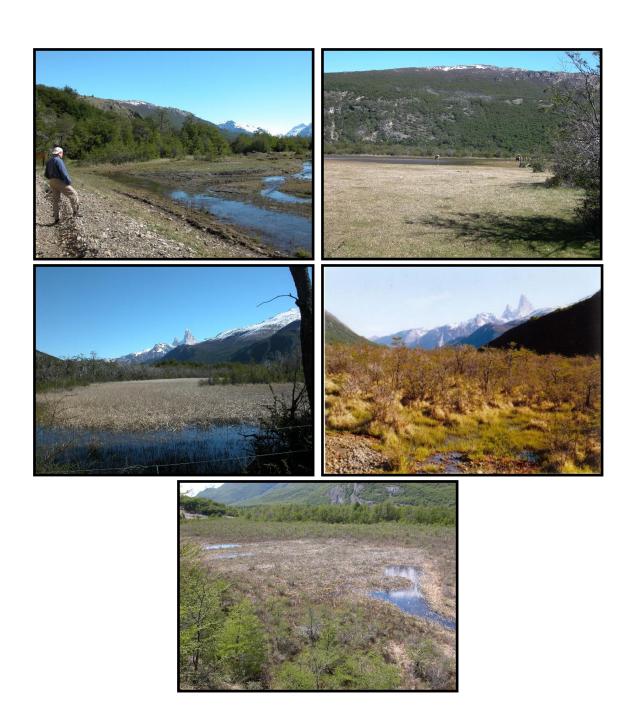
**Figura 13.** Humedales de distintas características localizados en el área de estudio. Donde el agua es somera, se han desarrollado ecosistemas de mallines y pantanos, con cobertura vegetal integrada por juncos, ciperáceas, gramíneas, e, incluso, ejemplares de ñires de bajo porte.

Aparecen frecuentemente a lo largo de la traza de la RP41. Ocupan parcialmente las planicies de inundación y se han desarrollado asimismo en lagunas someras o bordes de cuerpos de agua mayores, con diferentes características ecológicas. En general, puede distinguirse entre "mallines" (o vegas), definidos como pastizales húmedos en los que predominan pastos y céspedes muy verdes y densos, con zonas débilmente anegadas y "pantanos", en los que la presencia de agua es más abundante y en algunos casos presentes condiciones anaeróbicas y abundante presencia de quelatos orgánicos (Figura 13).

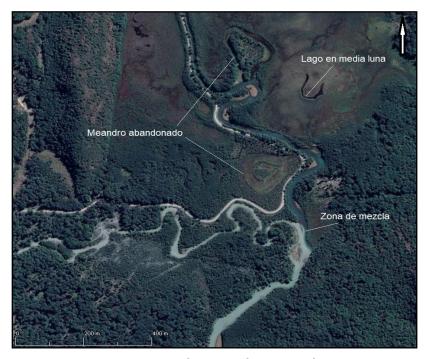
**Figura 10:** Desembocadura del río Milodón en el río de las Vueltas. El primero en tan solo 600 m cambia de hábito (meandroso) al derramar sus aguas sobre una terraza fluvioglacial. Nótese como los sedimentos transportados por éste se mezclan cambiando las características físicas del segundo.

Un ejemplo de cambio de actitud o diseño se puede observar en el correspondiente desagüe de la laguna del Diablo en su proximidad con el río Eléctrico en la desembocadura sobre la laguna Cóndor. Este está condicionado por la presencia de cambios estructurales en el basamento rocoso (recto a sinuoso, Figura 11), por procesos de remoción en masa (anastomosado con barras longitudinales) y por derivar en un curso capturado (Figura 12) (meandroso con cauces abandonados y mallines, Figura 10) por sobre un diseño distributario con delineación en lengüeta.

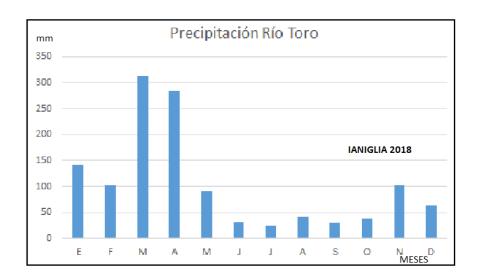
Figura 14: Precipitación registrada en la estación Río Toro para 2018 (1266,9 mm)

media anual para El Chaltén es 789,3 mm, con una variación o gradiente hacia el norte, donde el IANIGLIA (2018) reporta para la zona del río Toro (26 km al norte) valores de 1394,1 mm promedio de tres años (Figura 14) y 350 mm para la estancia Canigo a 5 km al este de El Chaltén (Díaz, B. 2005).

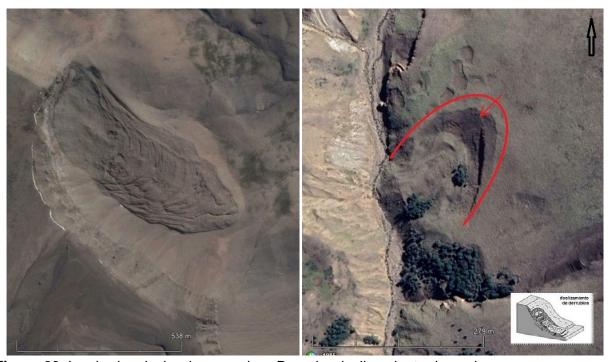
Figura 20: Izquierda, glaciar de escombro. Derecha deslizamiento de suelos.

Estos procesos erosivos se pueden observar asociados a ambientes glaciarios, a movimientos en masa, a procesos periglaciales, a pequeños sismos, etc. A continuación, se presentan una serie de recorte de imágenes satelitales como ejemplos.

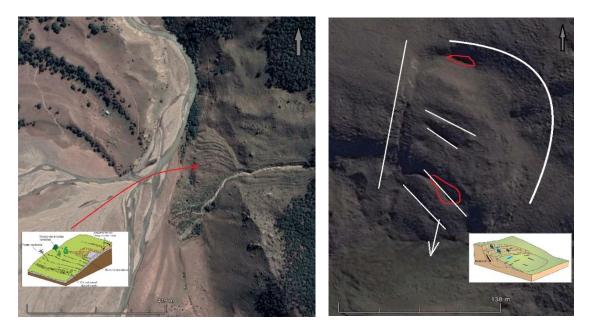
Figura 21: Izquierda proceso de solifluxión

Derecha movimiento rotacional. La flecha Indica movimiento; las líneas rojas, cuerpos de agua que actúan como lubricante al infiltrarse

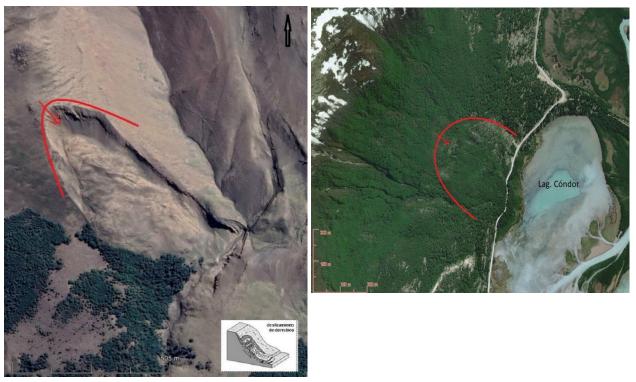
**Figura 22:** Izquierda deslizamiento en pendiente por procesos de congelamiento y descongelamiento. Derecha deslizamiento con movimiento comprometiendo el bosque.

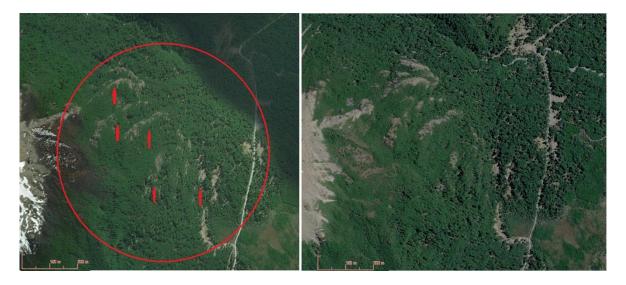
**Figura 23:** Imagen satelital en distintas fechas de toma. Grietas de desplazamiento (flechas rojas) modificando el bosque.

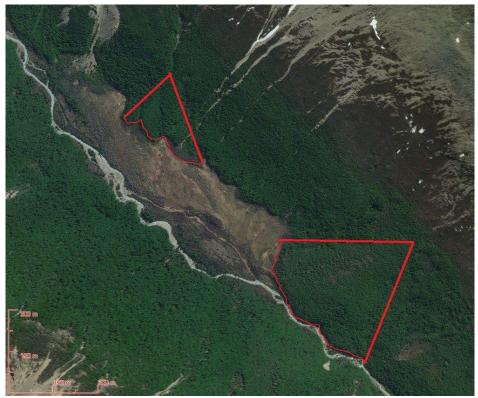
Figura 25: Abanicos aluviales vegetados con estrías de movimiento en superficie

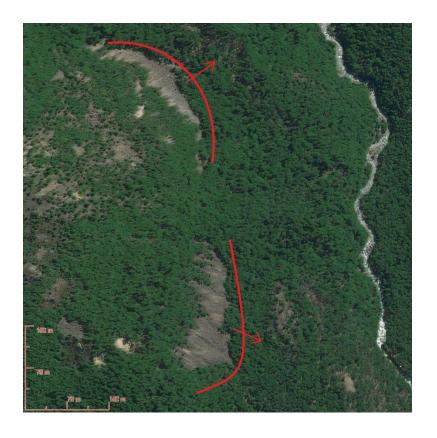
Figura 26: Grietas o fallas de deslizamiento (líneas rojas)
