ESTUDIO DE IMPACTO AMBIENTAL APROVECHAMIENTOS HIDROELÉCTRICOS DEL RÍO SANTA CRUZ (PRESIDENTE DR. NÉSTOR C. KIRCHNER Y GOBERNADOR JORGE CEPERNIC), PROVINCIA DE SANTA CRUZ

CAPÍTULO 3 – LÍNEA DE BASE AMBIENTAL Y ESTUDIOS ESPECIALES

PUNTO 4 – ESTUDIO DE LAS COMUNIDADES VEGETALES

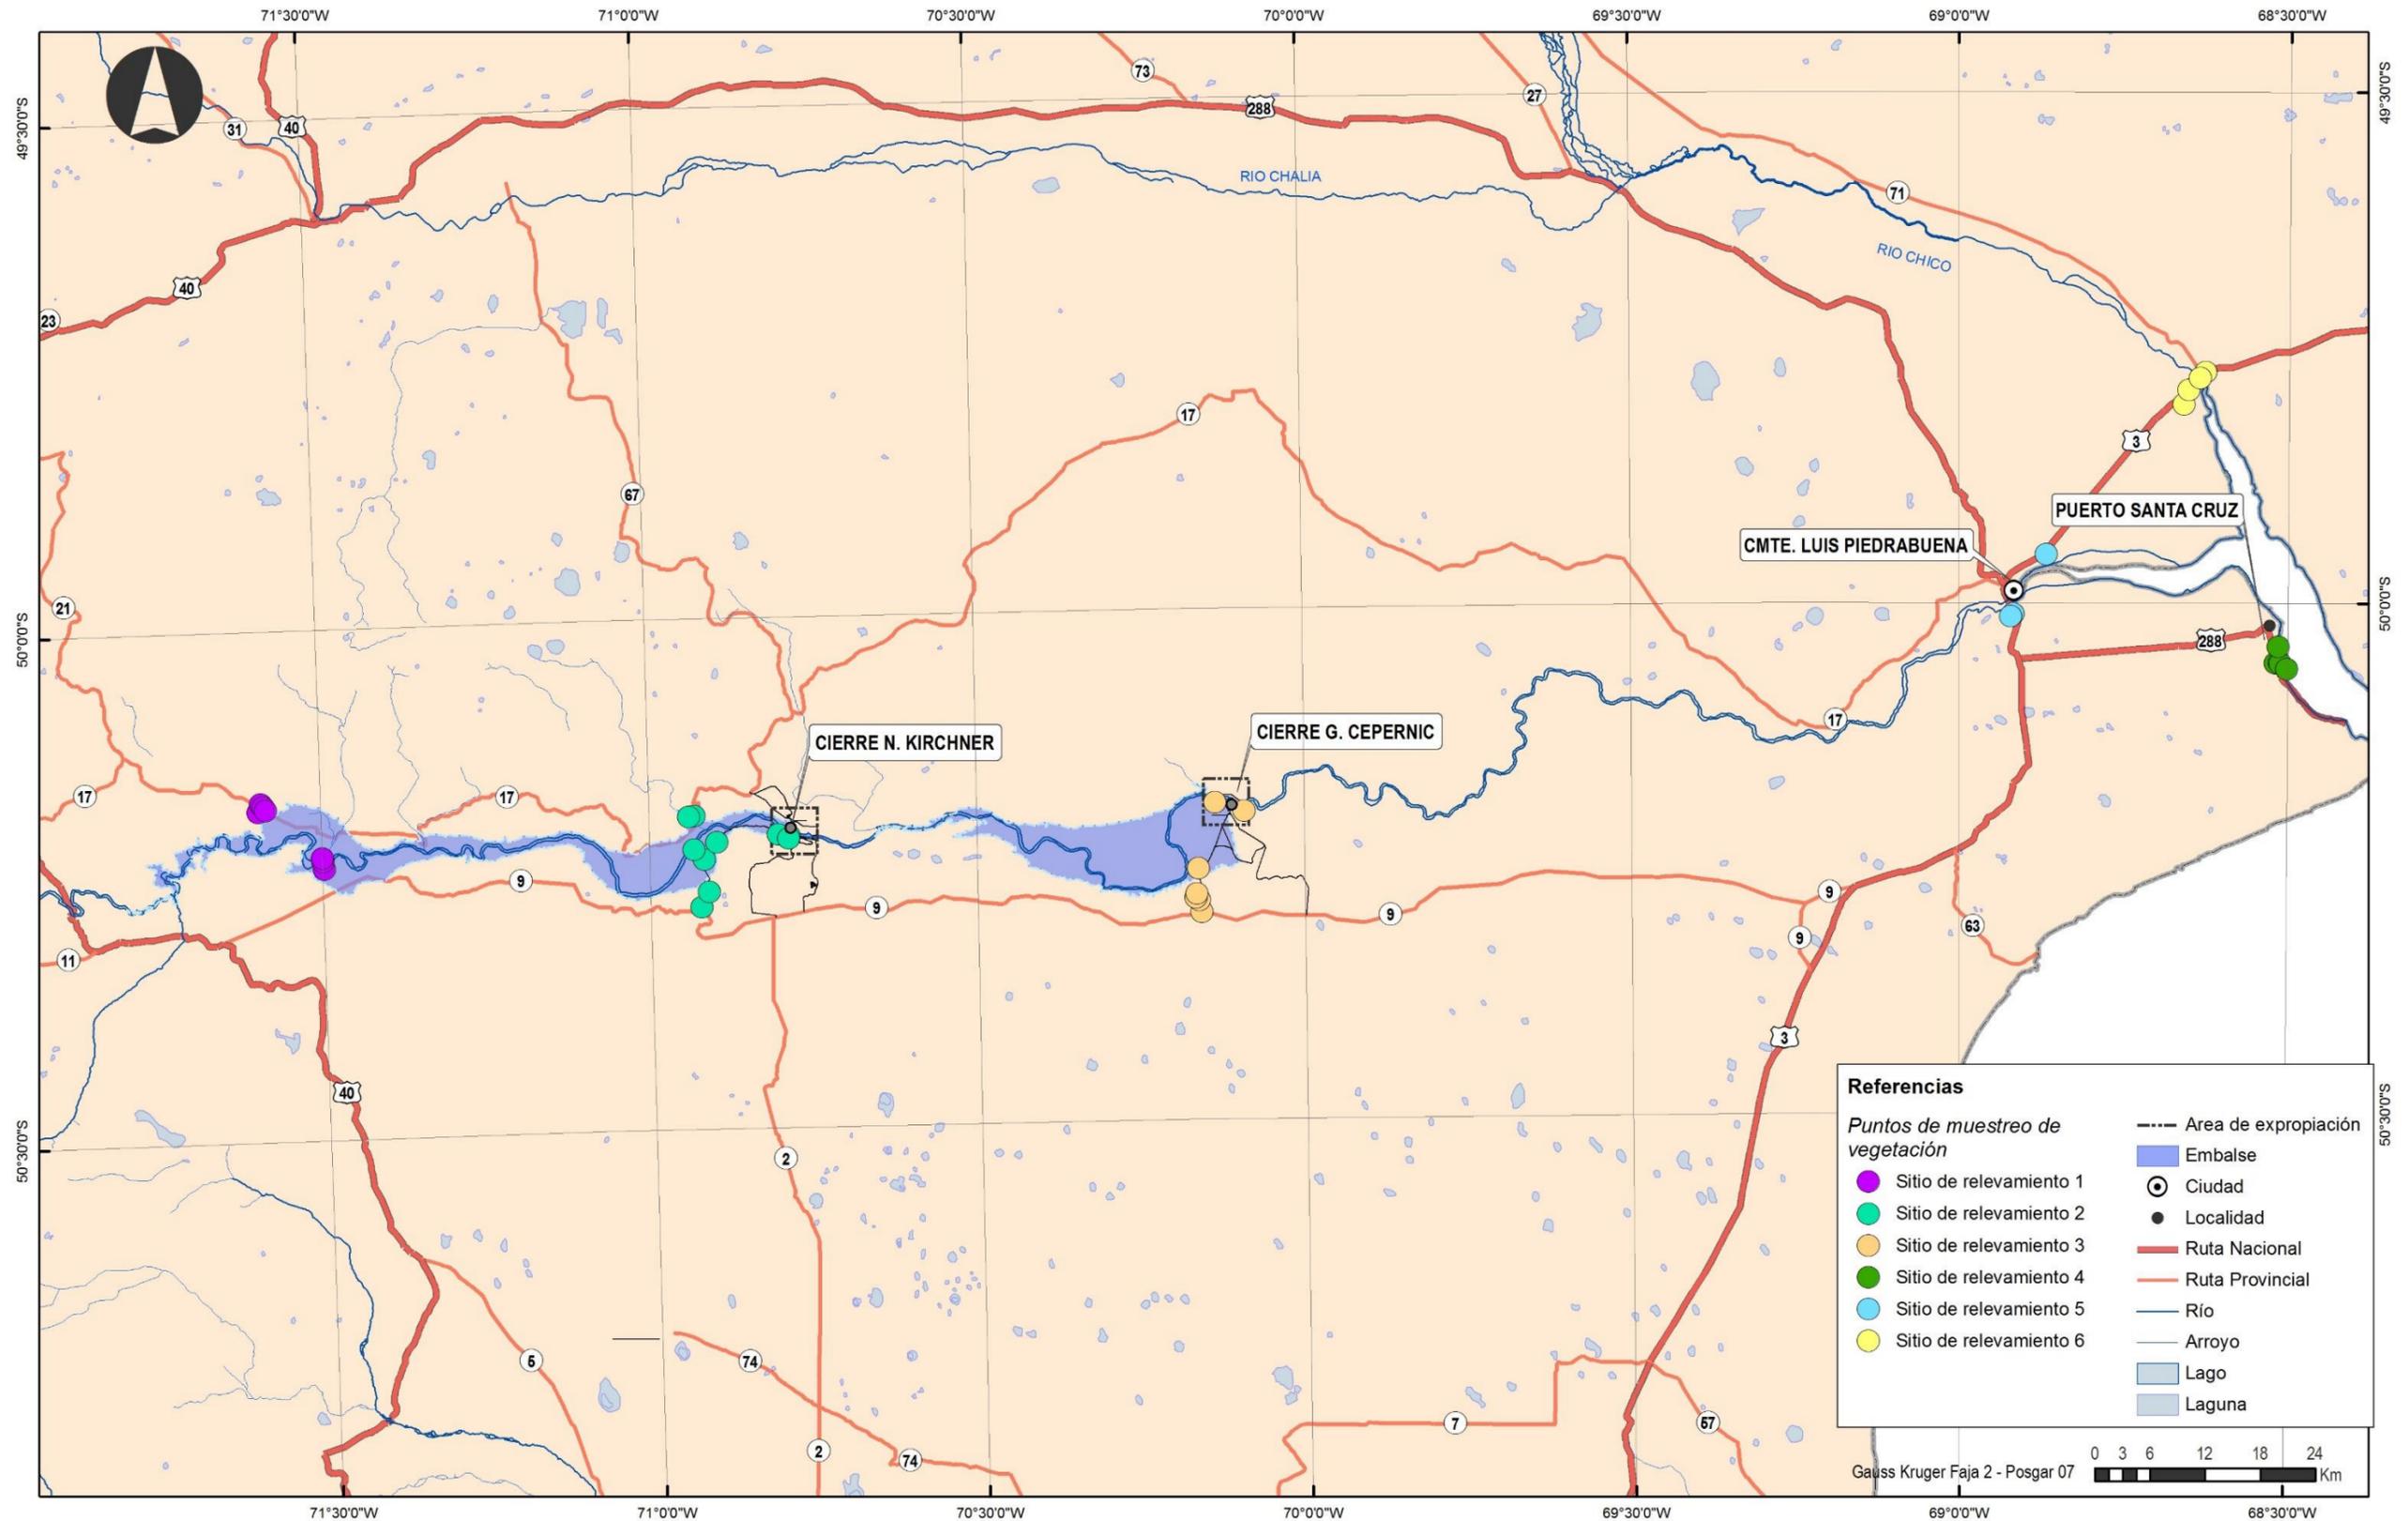
Figura 4-1. Sitios de relevamiento y puntos de muestreo para la Cuenca del Río Santa Cruz (sitios 1, 2, y 3) y el Estuario del Río Santa Cruz (sitios 4, 5 y 6).

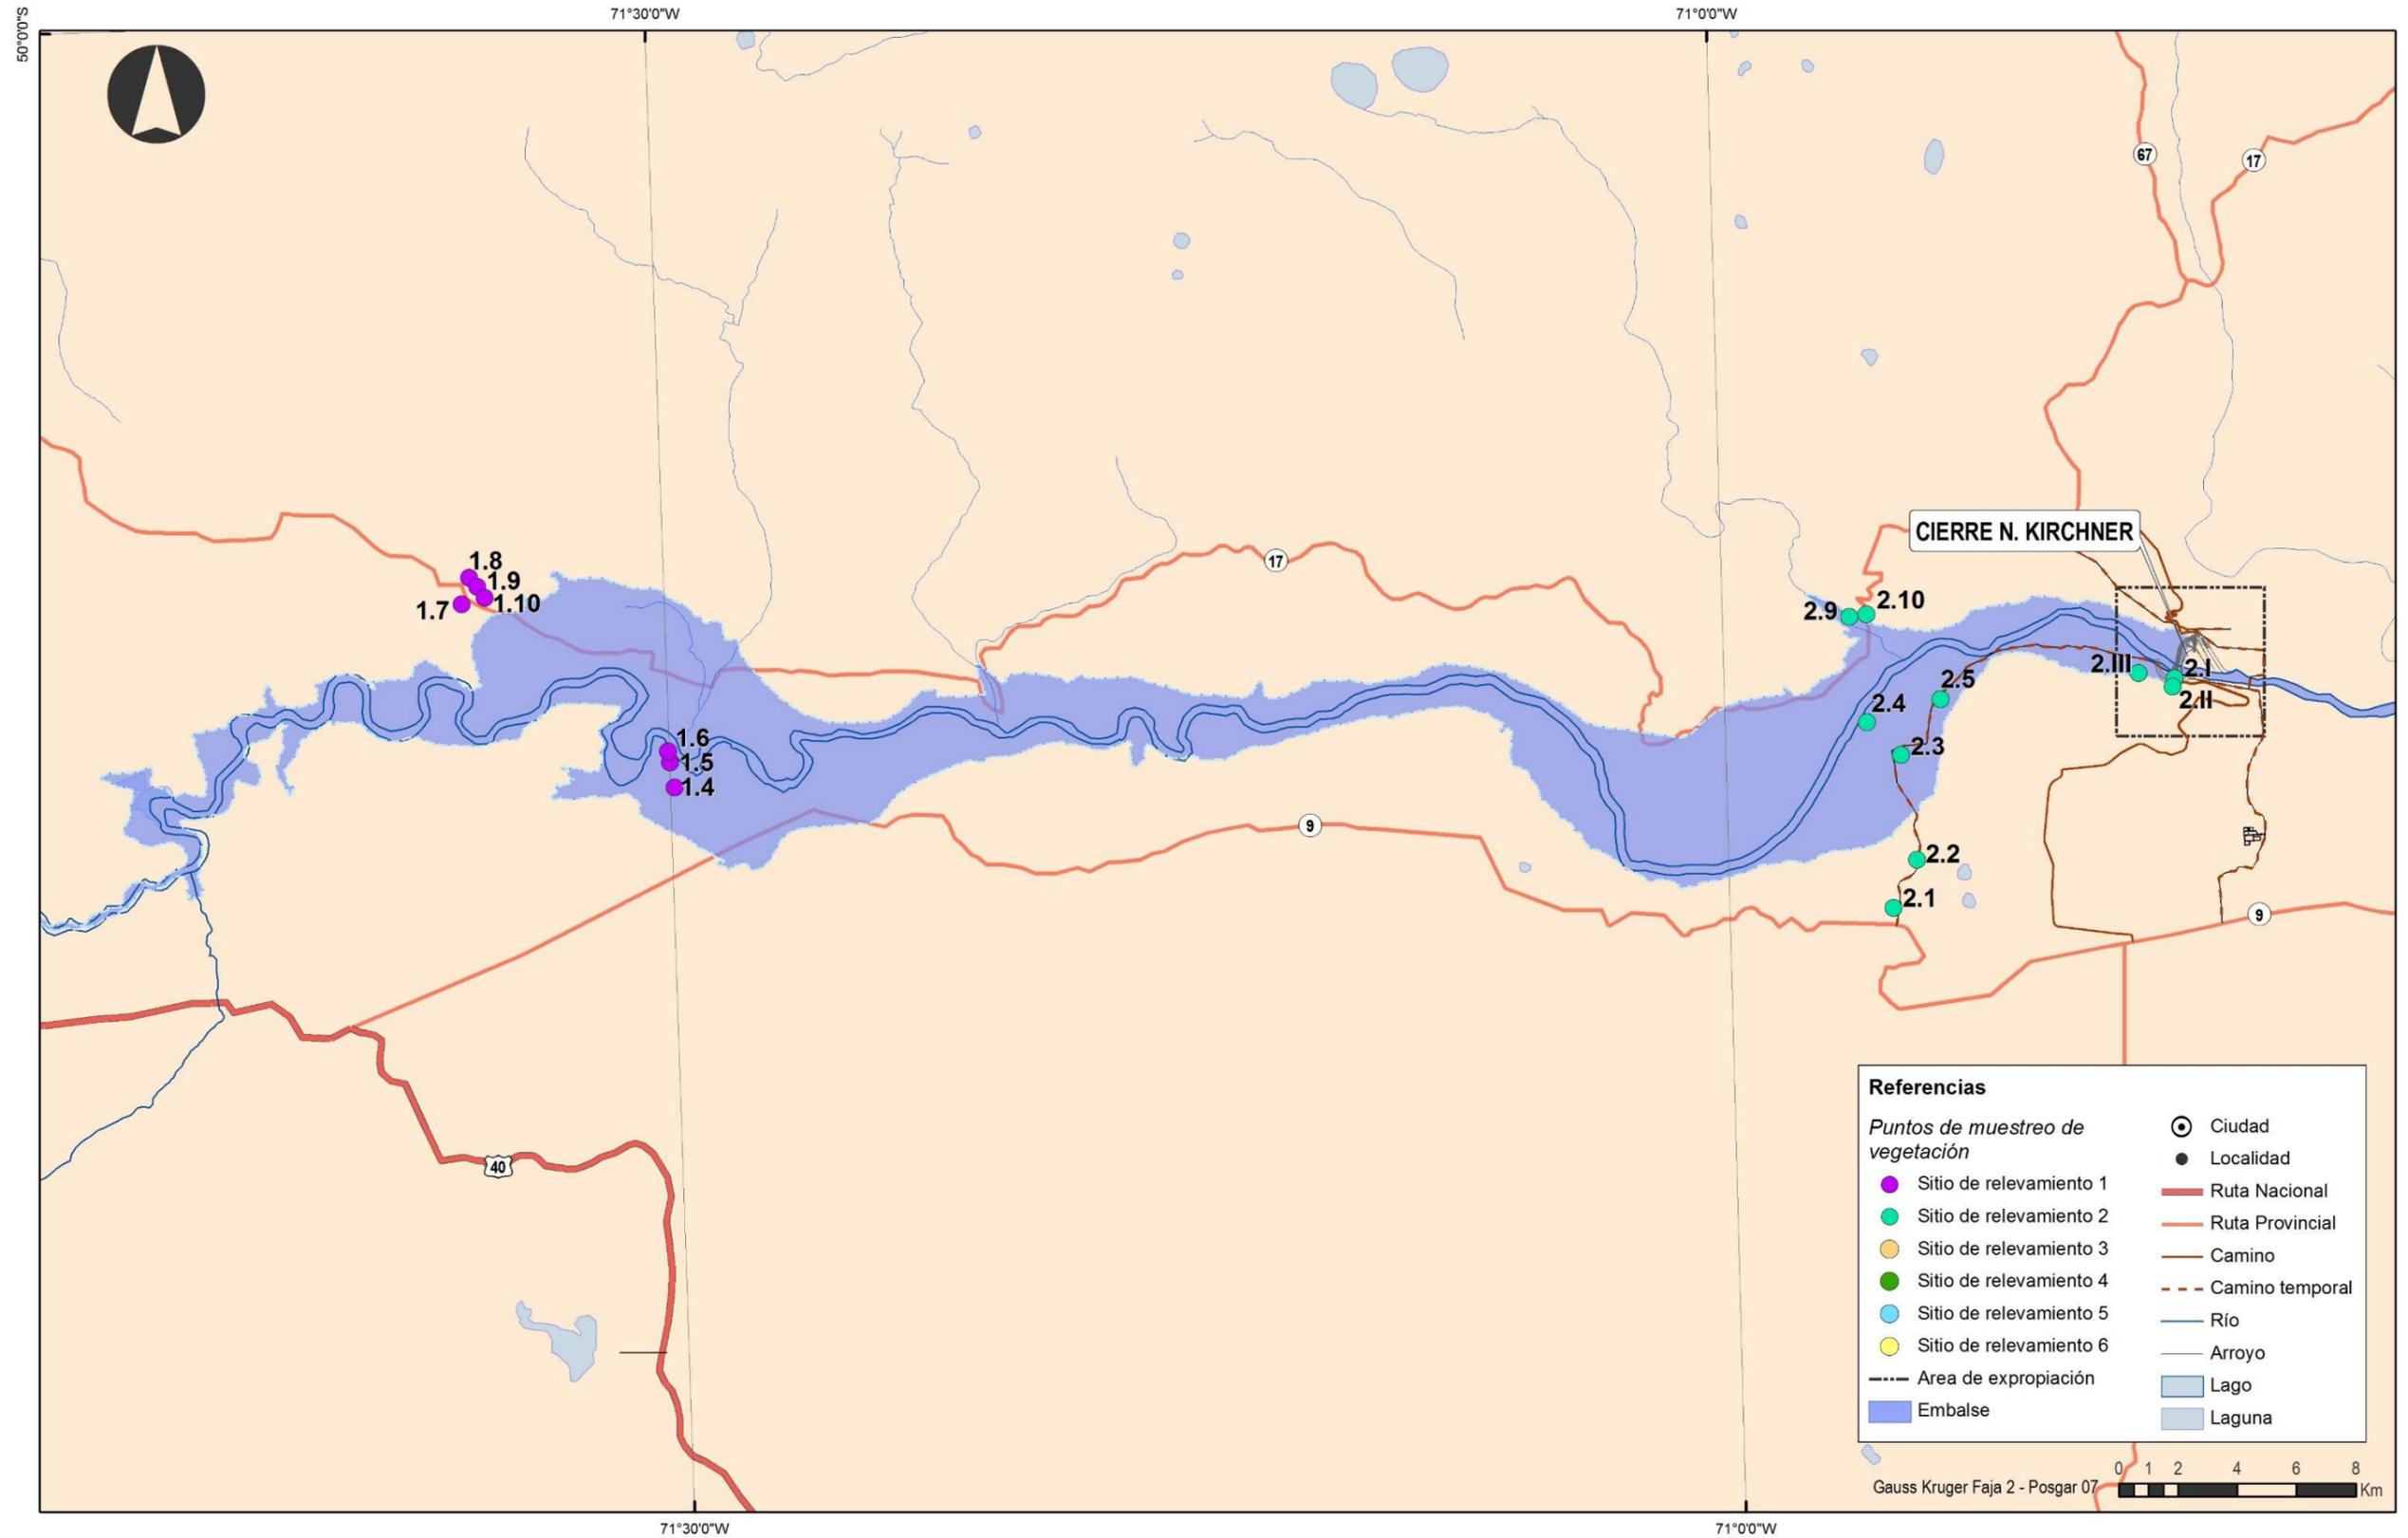
Figura 4-2. Sitios de relevamiento y puntos de muestreo para la Cuenca del Río Santa Cruz (sitios 1 y 2).

Para la caracterización de la Estepa Arbustiva (con *Mulguraea tridens*) presente en la cuenca del río Santa Cruz se tomaron los resultados de 5 puntos de muestreo: 1.6 (Sitio 1, ver Figura 4-2), 2.1, 2.3, 2.5 (Sitio 2, ver Figura 4-2) y 3.1 (Sitio 3, ver Figura 4-3).

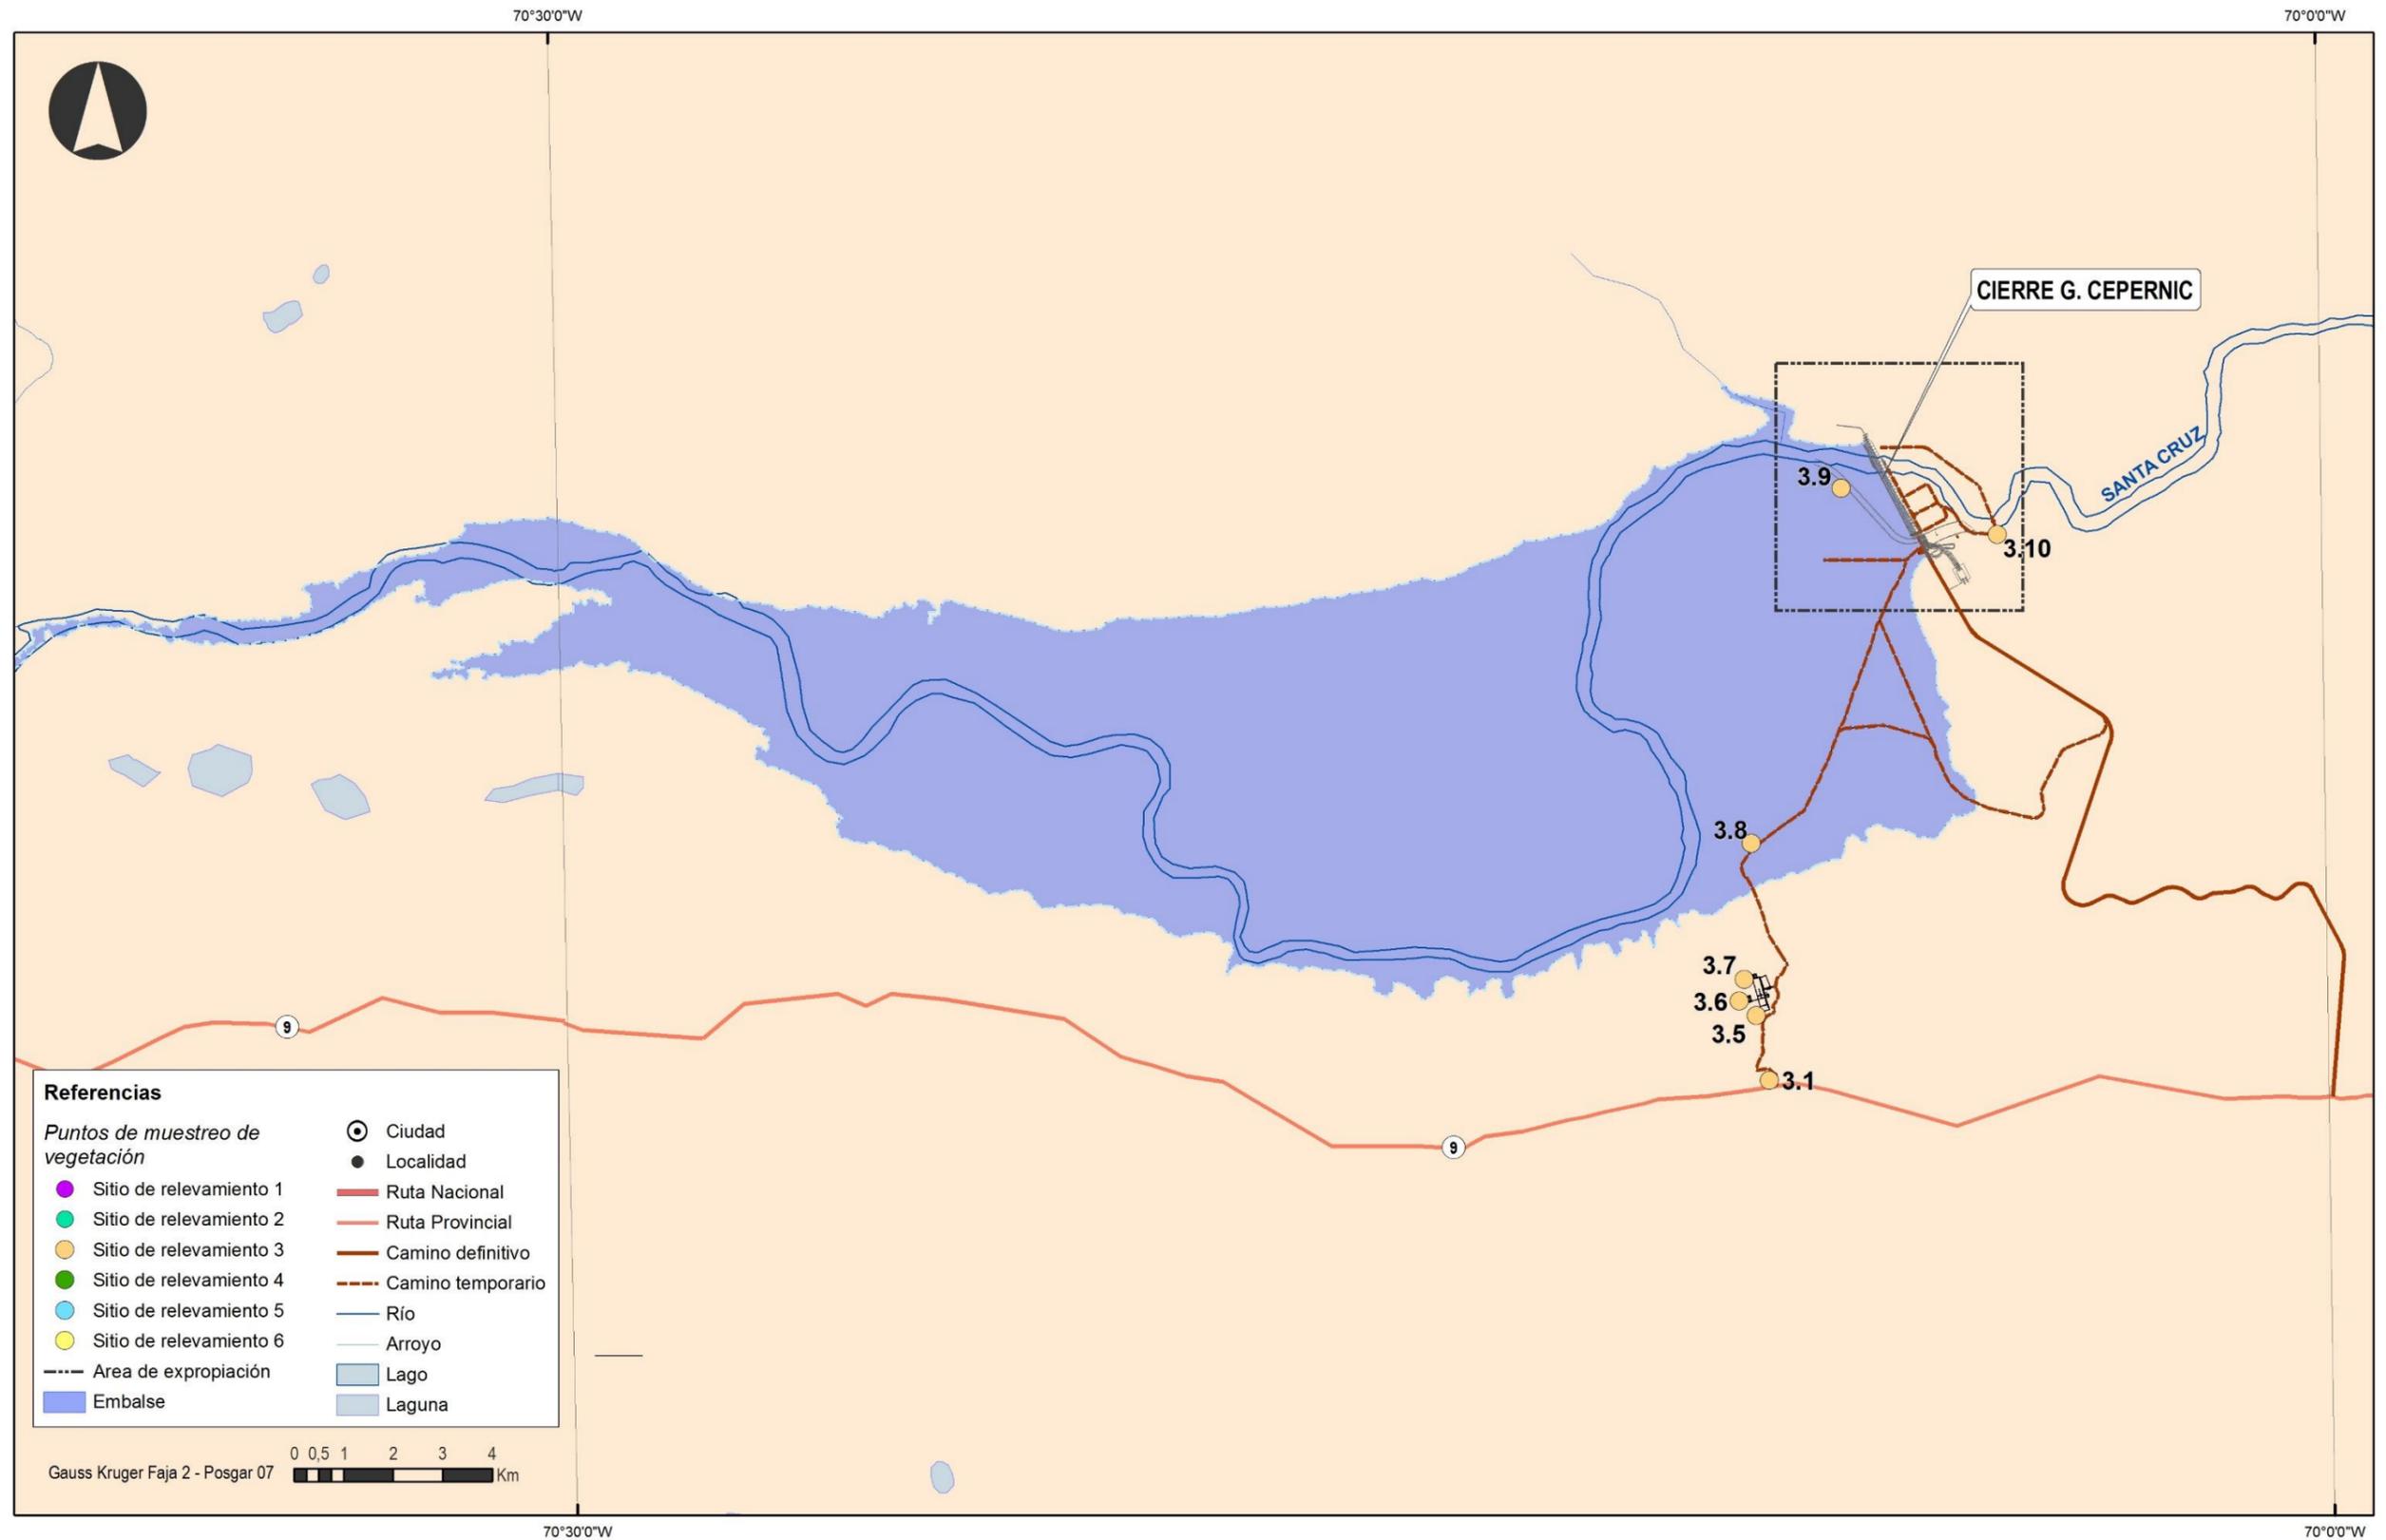
Figura 4-3. Sitios de relevamiento y puntos de muestreo para la Cuenca del Río Santa Cruz (sitio 3).

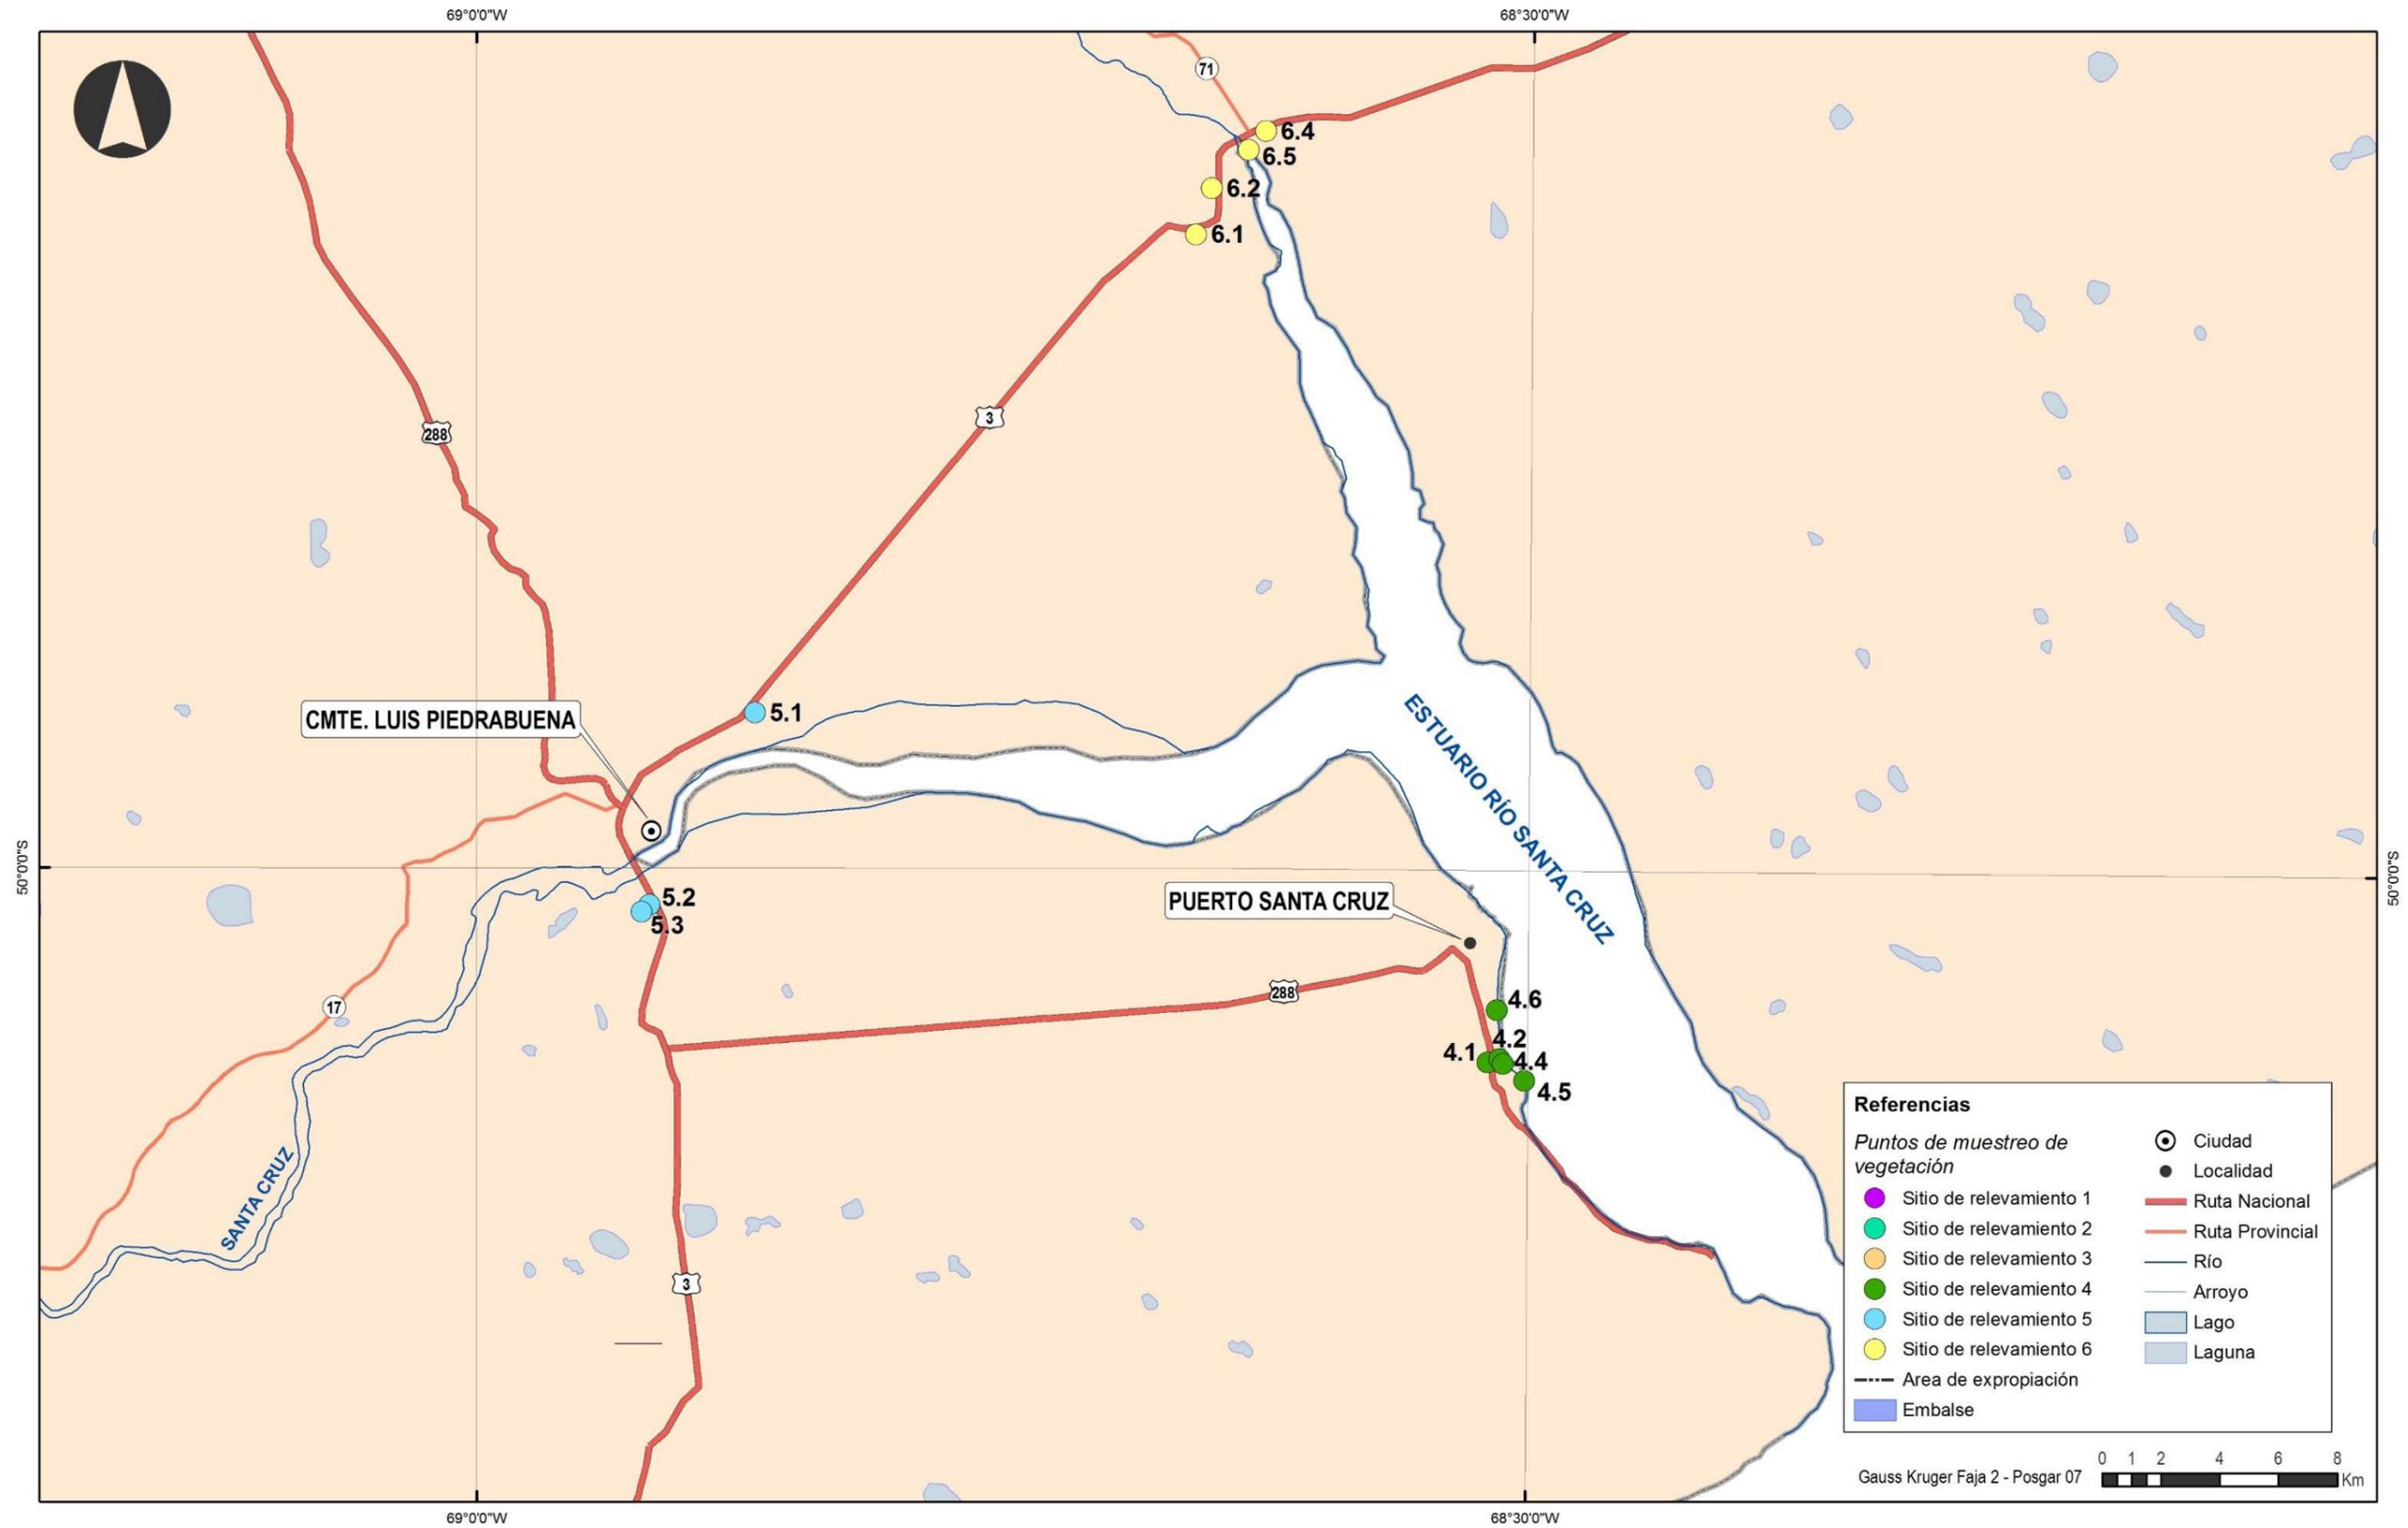
Figura 4-4. Sitios de relevamiento y puntos de muestreo para el Estuario del Río Santa Cruz (sitios 4, 5 y 6) .

Para la caracterización de la Estepa Arbustiva de *Chuquiraga aurea* del estuario del río Santa Cruz se tomaron los resultados de 6 puntos de muestreo: 4.4, 4.5 (Sitio 4), 5.2 (Sitio 5), 6.2, 6.4 y 6.5 (Sitio 6, ver Figura 4-4).

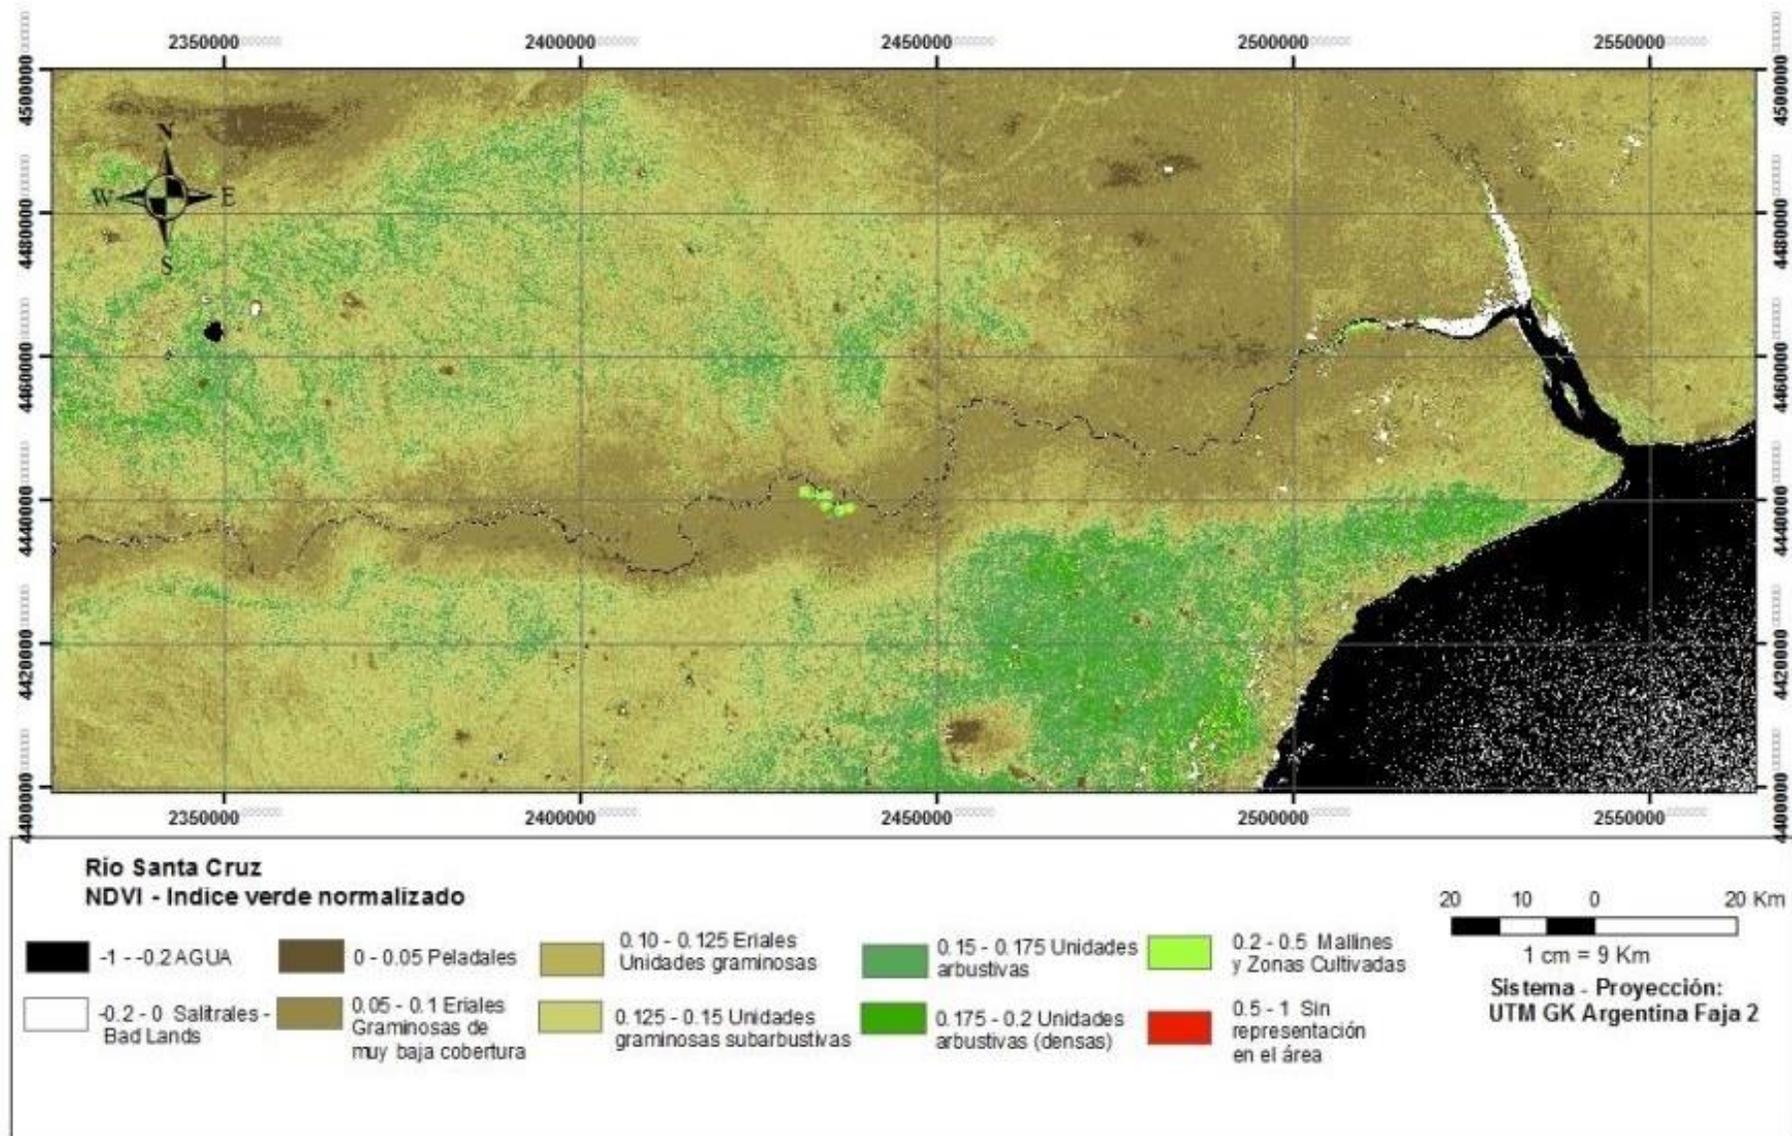
En la Figura 4-5 se presenta el resultado del análisis de NDVI para toda el área de estudio. Como se indicó en la metodología la imagen presenta valores entre -1,0 y 1,0, donde aquellos resultados por encima de 0,1 indican presencia de vegetación, y cuanto más alto sea el valor de este índice, las condiciones de vigorosidad de la vegetación son mejores.

Figura 4-5. Índice NDVI.

De dicho análisis surgen dos aspectos relevantes para este estudio. Por un lado, no existen sitios con valores por encima de 0,5 para el área de estudio, tanto en el cauce del río como en el estuario. Por otro lado, se evidencia una concentración de valores muy bajos de NDVI siguiendo el cauce del río (color marrón a marrón oscuro).

Los valores muy bajos de NDVI (-1 a -0,2) corresponden a zonas de suelo desnudo, arena, construcciones, bad lands (color blanco) o agua de río o mar (color negro). Las zonas marrones oscuras (con valores NDVI entre 0 y 0,1) corresponden a peladales, eriales y unidades gramíneas con muy baja cobertura. Las zonas marrones claras (con valores de NDVI entre 0,1 y 0,15) corresponden a unidades gramíneas y gramíneas subarborescentes. Las zonas de color verde (con valores de NDVI entre 0,15 y 0,2) representan sitios con mayor cobertura vegetal en general que pueden estar asociadas a unidades de mayor cobertura de gramíneas o unidades arbustivas. Finalmente, las zonas de color verde claro (valores de NDVI entre 0,2 y 0,5) representan las unidades de mallines y sitios con intervención antrópica como cultivos o zonas forestadas.

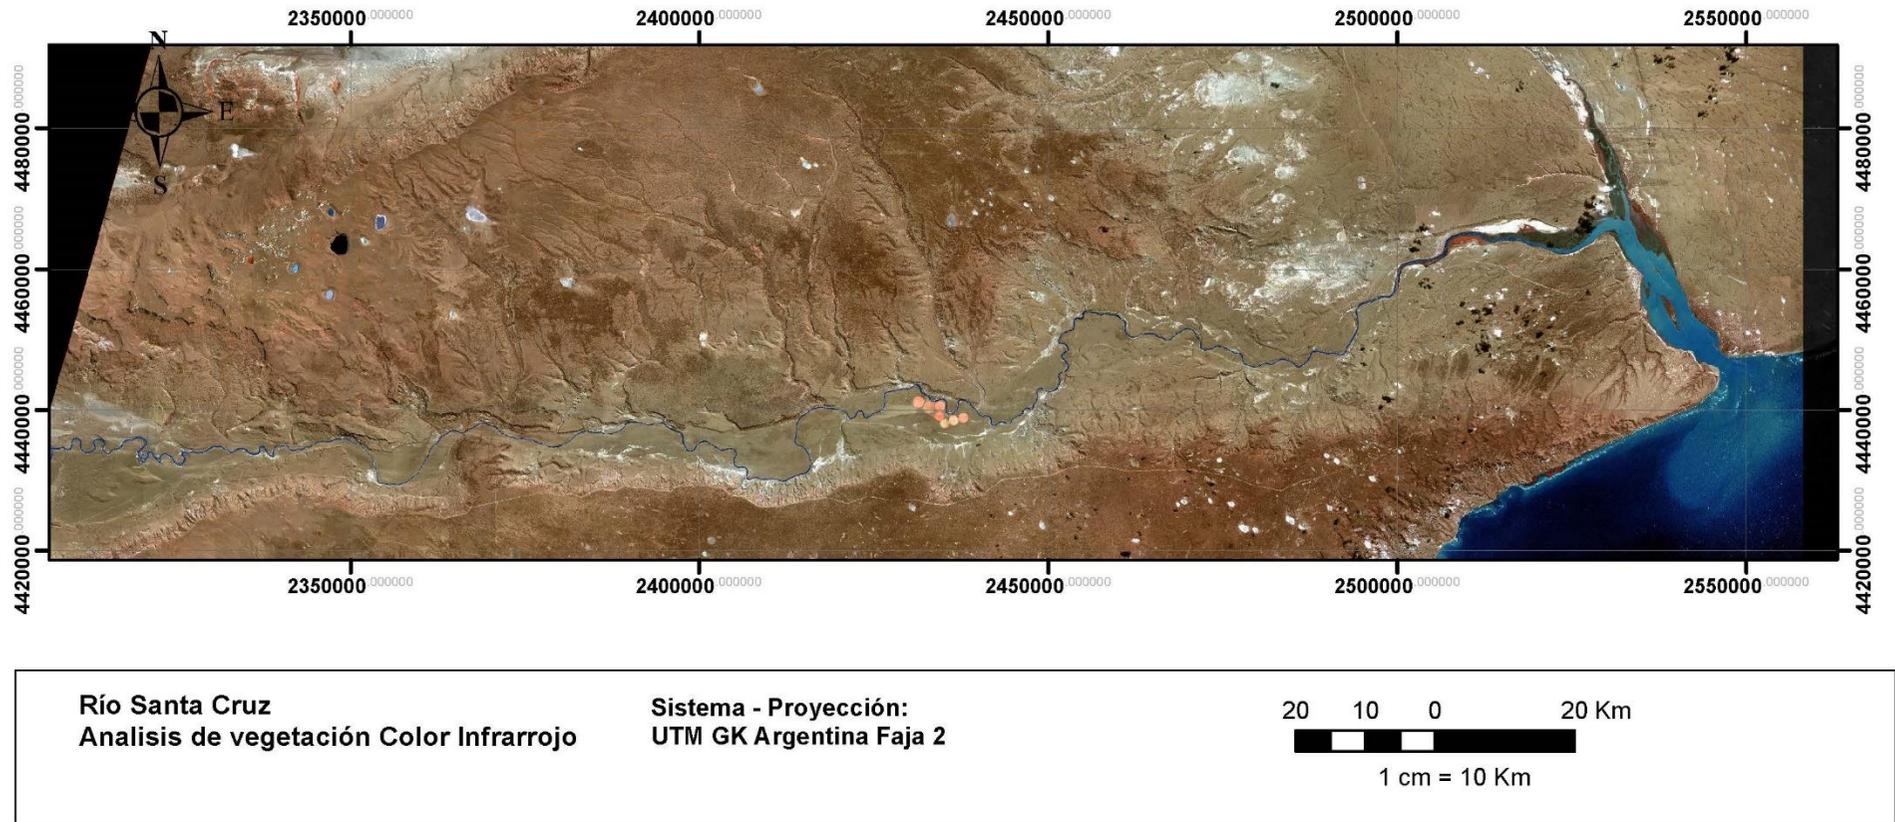
La Figura 4-6 muestra el análisis de vegetación mediante falso color compuesto de infrarrojo (bandas 8, 4 y 3) para toda el área de estudio. Esta imagen es útil para determinar patrones de la vegetación en el área de estudio. Se ven claramente en la imagen los sectores degradados en las márgenes del río, y los sectores rojos que representan la mayor densidad de vegetación (aunque en la mayoría de los casos corresponde a sitios con intervención antrópica (cultivos o zonas forestadas).

Figura 4-6. Análisis de vegetación – Falso infrarrojo.

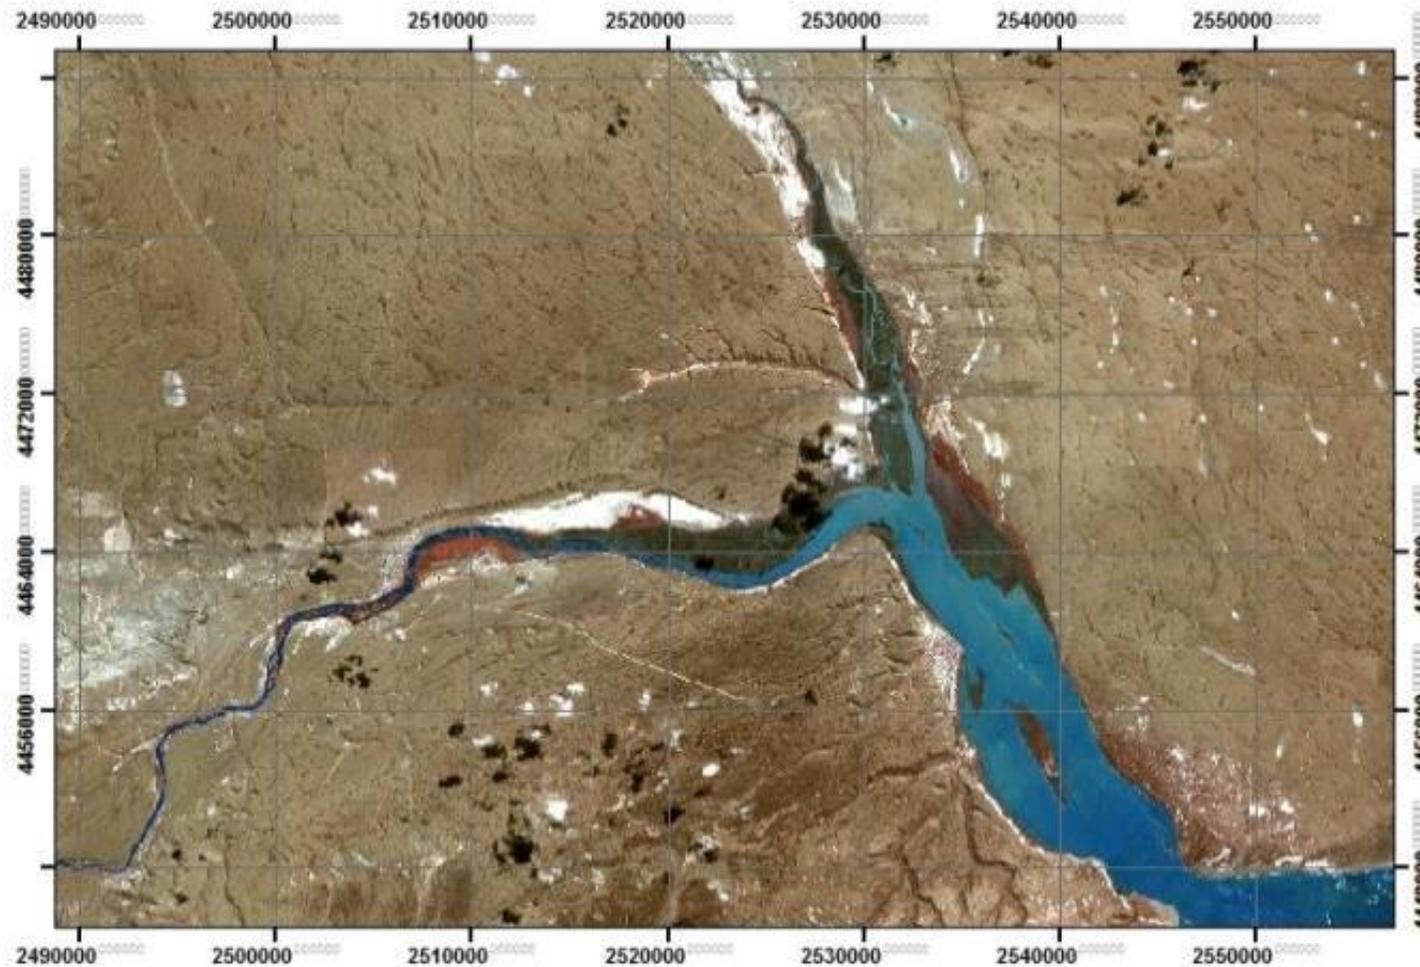
Figura 4-7. Análisis de vegetación – Falso infrarrojo – Estuario río Santa Cruz.

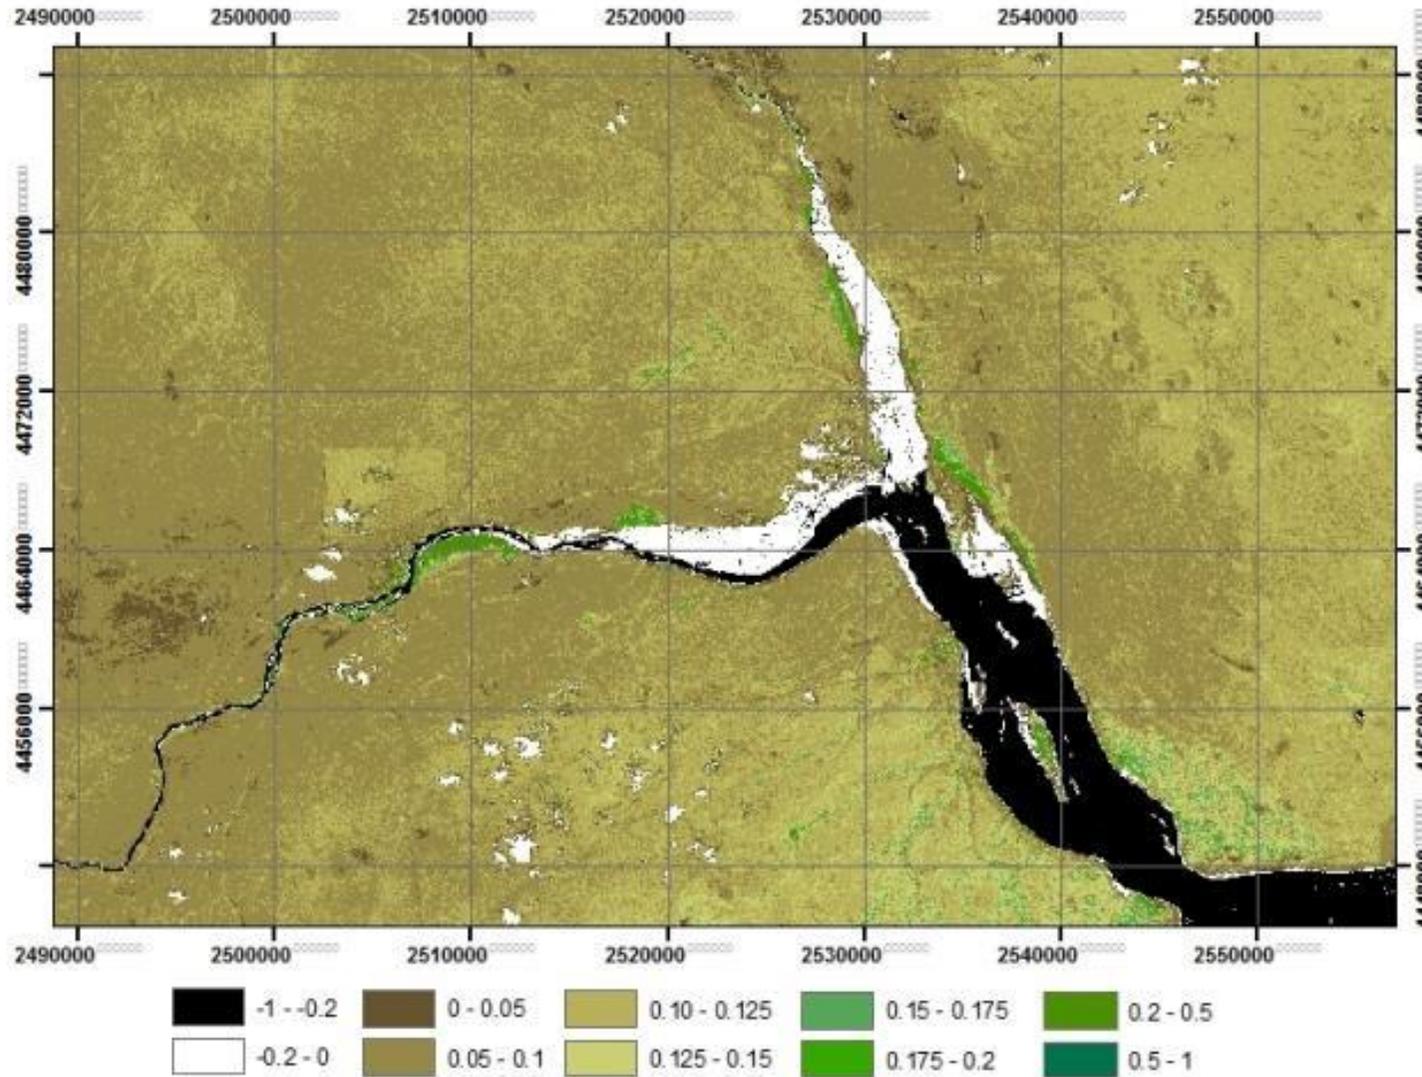
Figura 4-8. Índice NDVI – Estuario río Santa Cruz.
