ESTUDIO DE IMPACTO AMBIENTAL APROVECHAMIENTOS HIDROELÉCTRICOS DEL RÍO SANTA CRUZ (PRESIDENTE DR. NÉSTOR C. KIRCHNER Y GOBERNADOR JORGE CEPERNIC), PROVINCIA DE SANTA CRUZ

CAPÍTULO 3 – LÍNEA DE BASE AMBIENTAL Y ESTUDIOS ESPECIALES

PUNTO 4 – ESTUDIO DE LAS COMUNIDADES VEGETALES

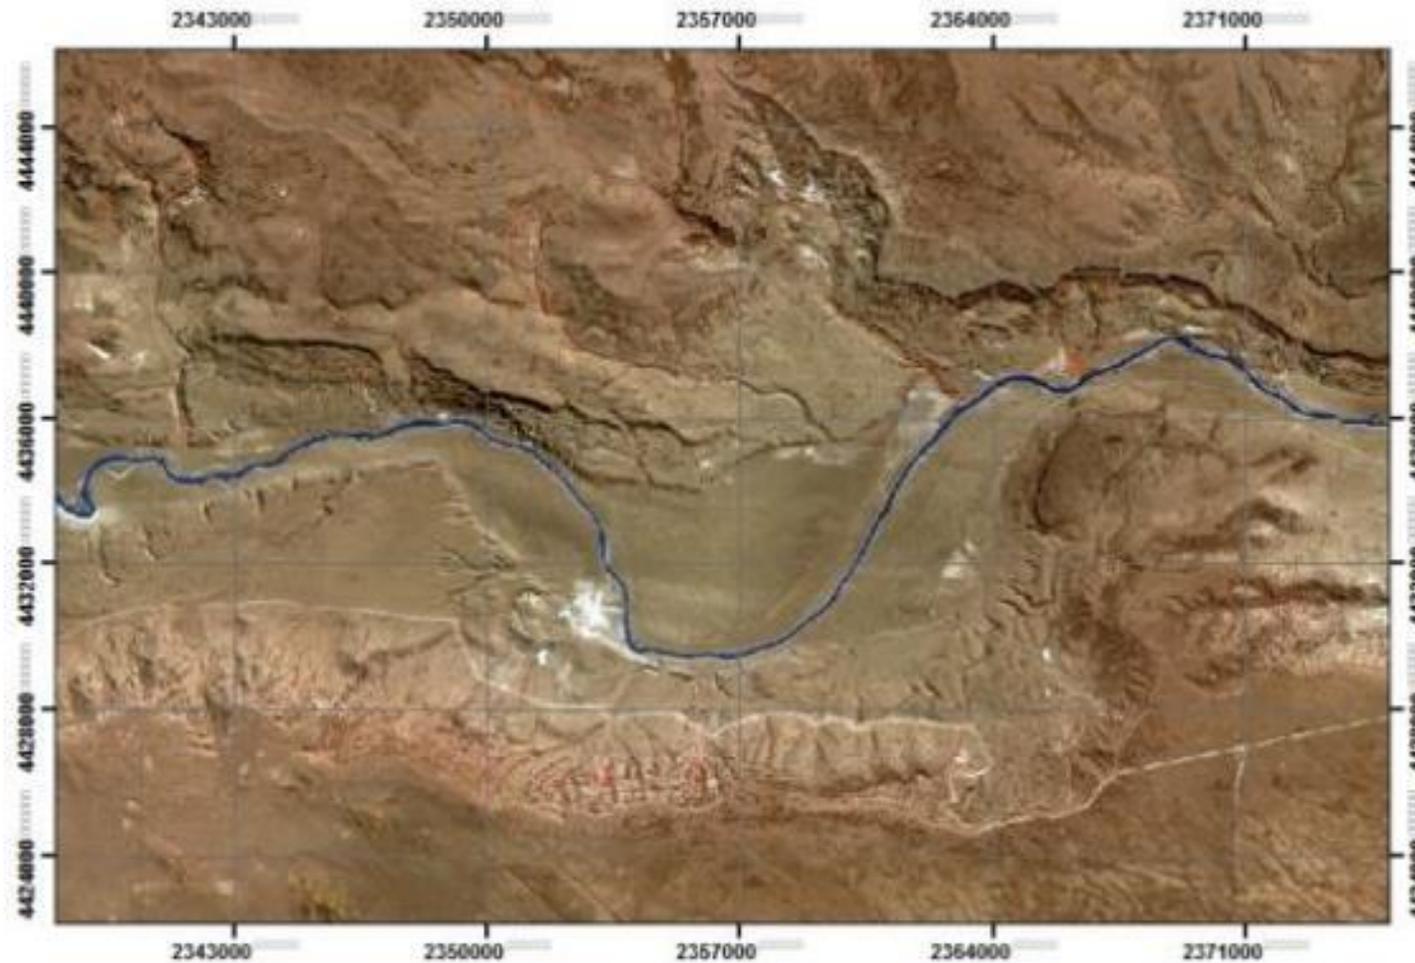
La Figura 4-9 y la Figura 4-10 muestran el análisis de vegetación utilizando falso infrarrojo y el NDVI para el eje de la presa NK, respectivamente. En la Figura 4-9 se pueden ver con mayor claridad las áreas de color más rojizo que corresponden a mallines, mientras que en la Figura 4-10 se evidencia que al cauce del río Santa Cruz le corresponde un NDVI bajo, lo que significa que la cobertura vegetal es baja.

Figura 4-9. Análisis de vegetación – Falso infrarrojo – Eje presa NK.

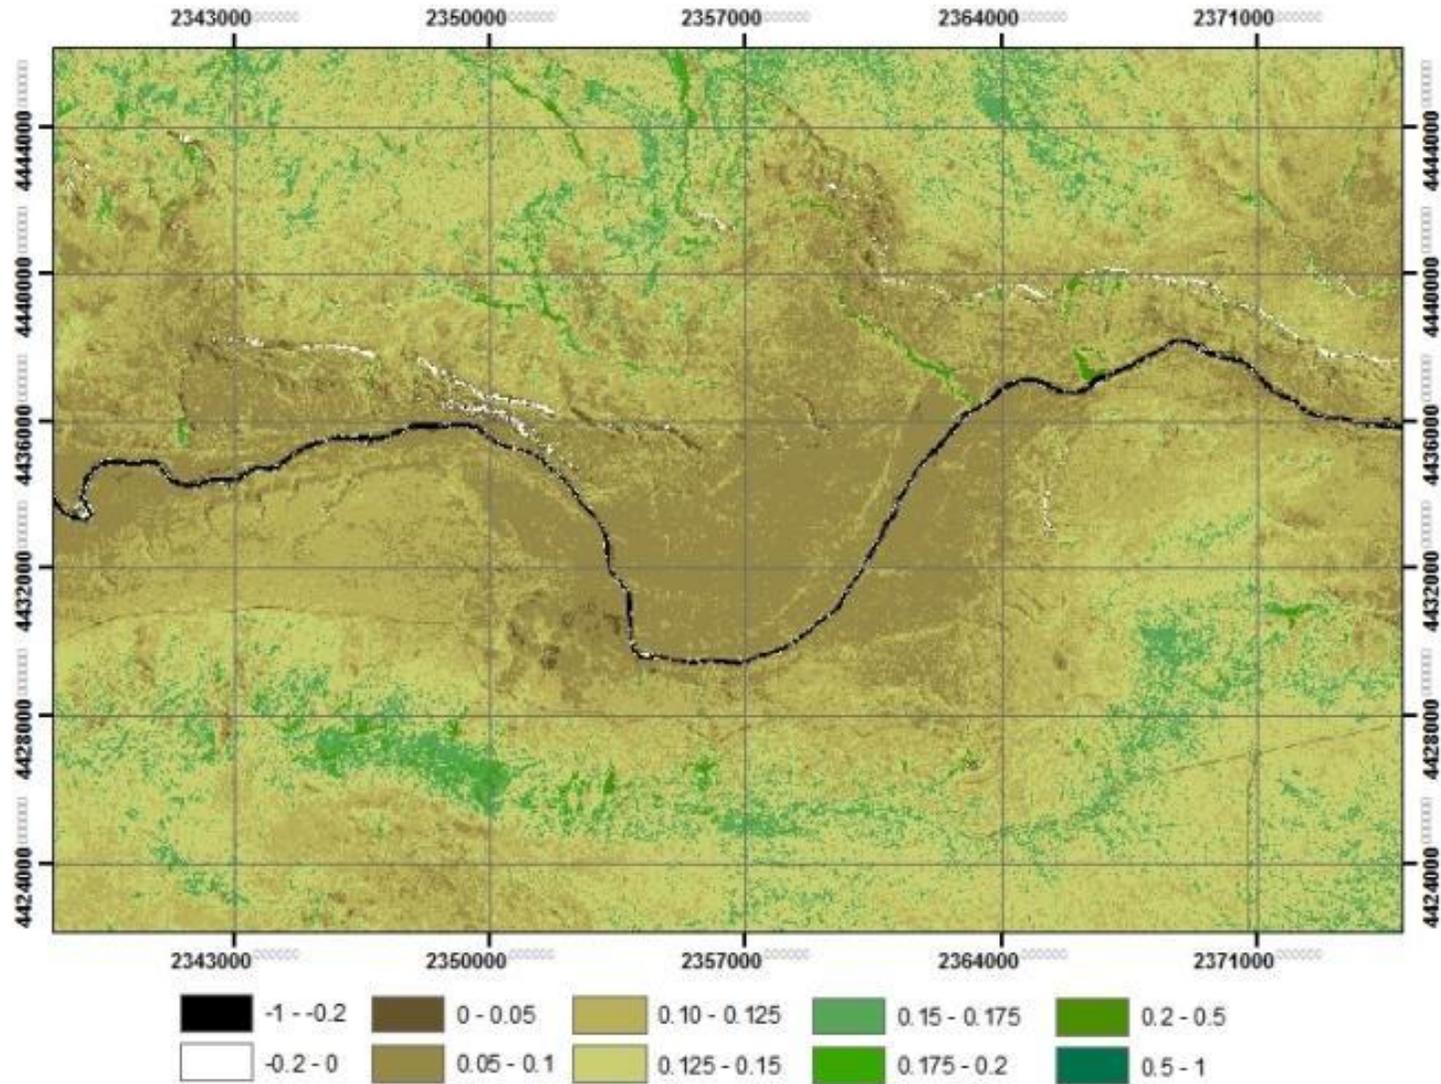
Figura 4-10. Índice NDVI – Eje presa NK.

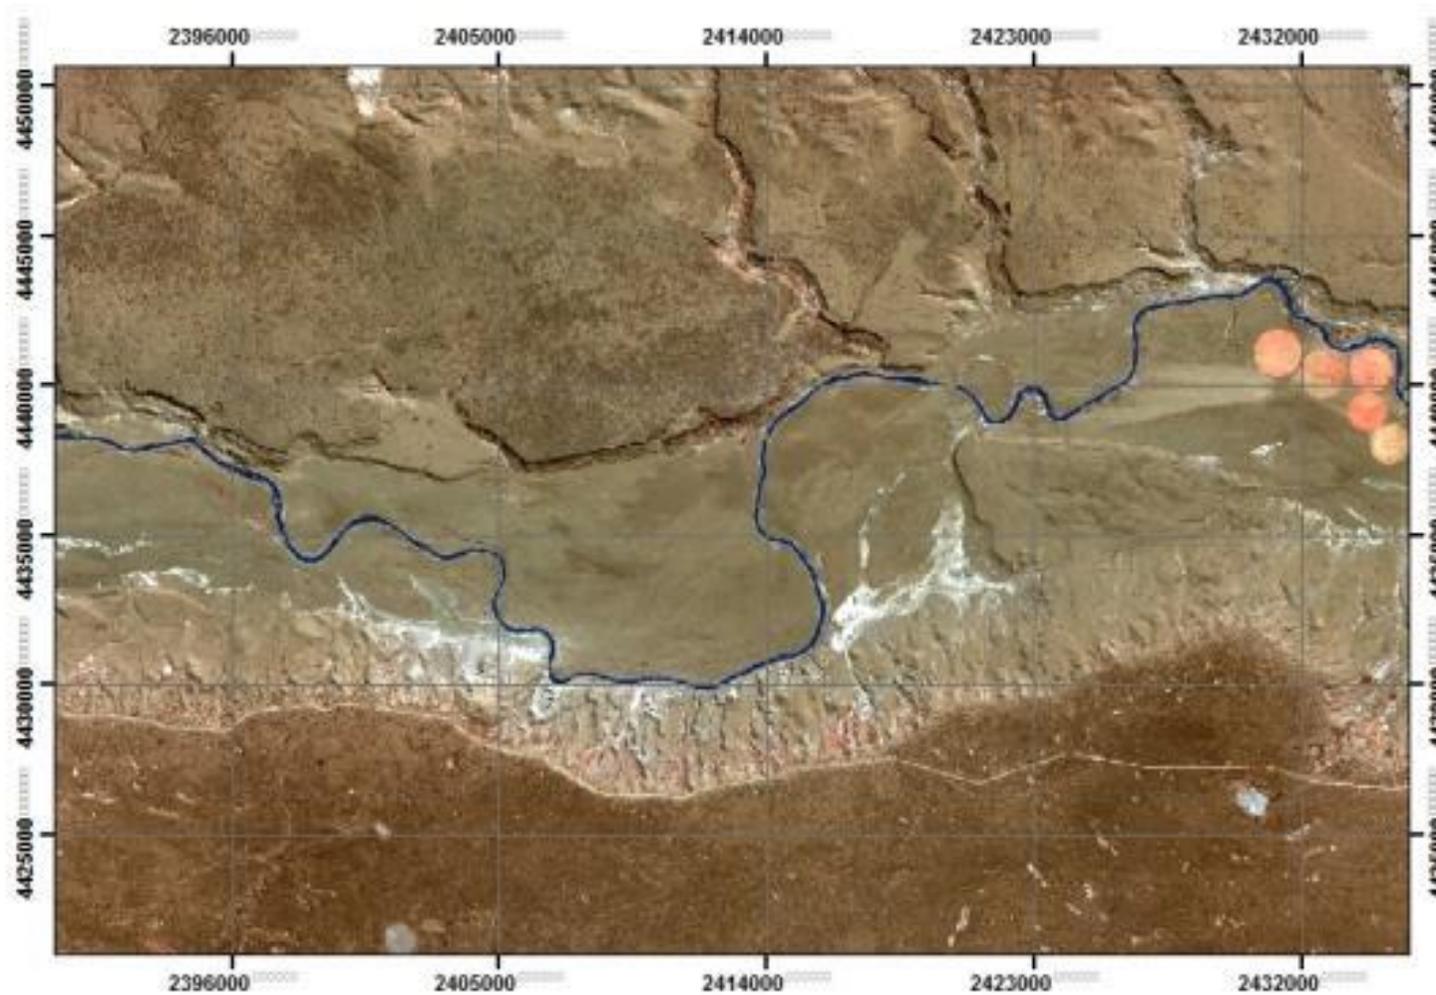
La Figura 4-11 y la Figura 4-12 muestran el análisis de vegetación utilizando falso infrarrojo y el NDVI para el eje de la presa GC, respectivamente. En estas imágenes pueden observarse claramente las áreas que corresponden a sembradíos (rojo-naranja en Figura 4-11). Se señala que el NDVI marca áreas verdes, con un índice elevado (0,2 a 0,5), que corresponde a zonas de mallines, aunque los mismos se encuentran en muchos casos invadidos por especies arbóreas introducidas como álamos y tamariscos. Se destaca también aquí, que el área que corresponde al cauce del río presenta un NDVI muy bajo desde el borde de la meseta hacia el eje principal del río.

Figura 4-11. Análisis de vegetación – Falso infrarrojo – Eje presa GC.

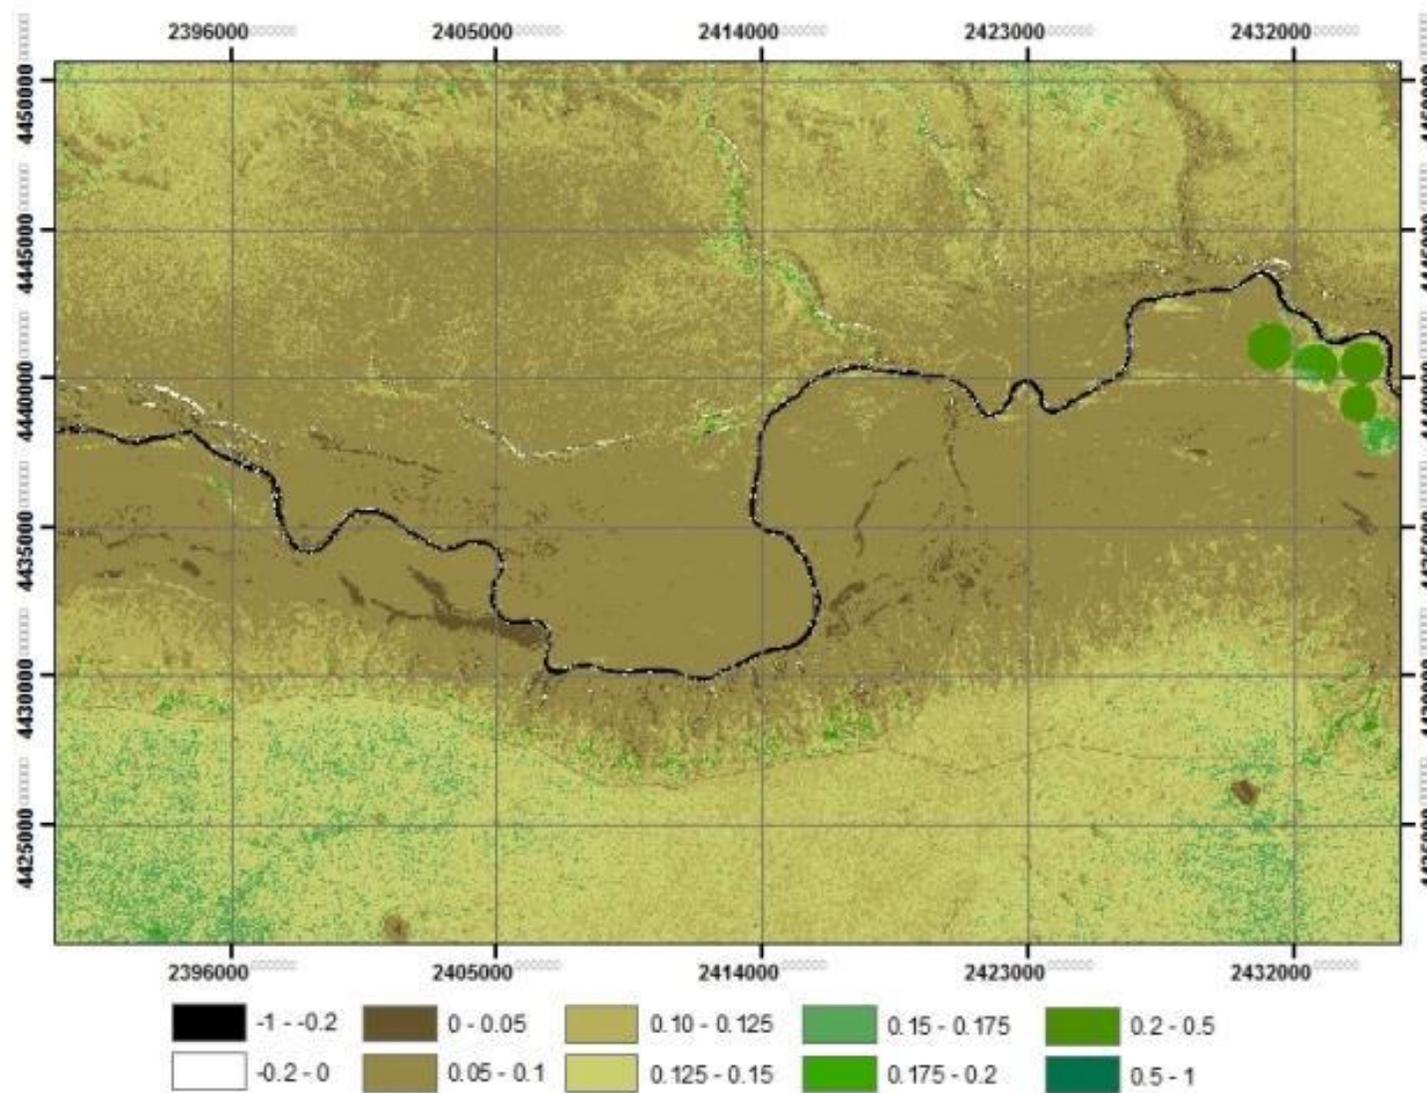
Figura 4-12. Índice NDVI – Eje presa GC.

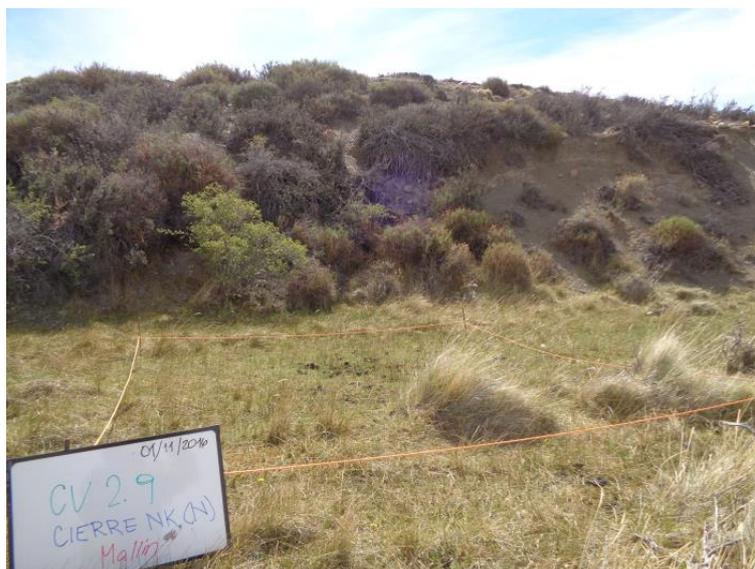
4.3.3.1 Mallines

Los mallines (voz mapuche que significa *tierra pantanosa* o *bañado*), también llamadas *vegas*, son formaciones con suelo altamente orgánico, en cuencas con elevado contenido hídrico y flora característica (Movia, 1984). Se componen de praderas de hierbas palatables tanto para el ganado (ovino o vacuno) como para la fauna silvestre. En Patagonia, se distribuyen en todo el gradiente de precipitaciones de oeste a este, Desde la cordillera (2000 mm) hasta la estepa (200 mm). En Santa Cruz, se distribuyen en planicies de inundación de los valles fluvio-glaciares, laderas de mesetas y planicies de acumulación glaciaria.

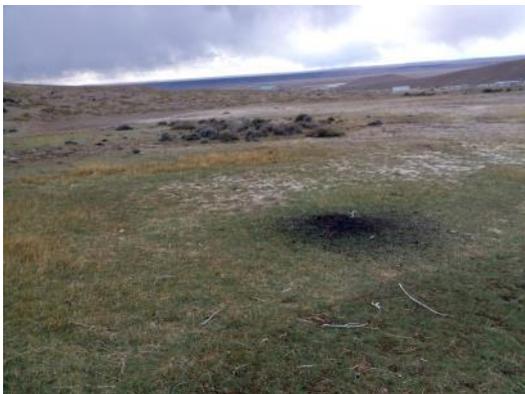
En el monitor 3.5 se observa un mallín que presenta las condiciones de degradación mencionadas: bosteadero de guanacos marcando el uso de la fauna silvestre, señales de salinización, suelo desnudo y presencia de *Caltha sagiatta*.

Mallin con signos de degradacion (monitor 3.5).

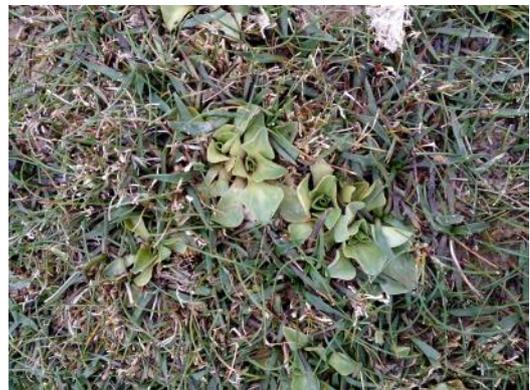
***Caltha sagiatta*.**

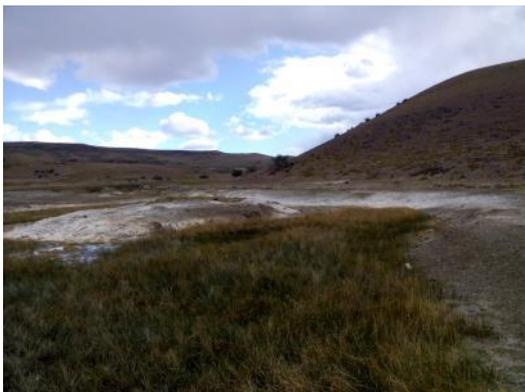
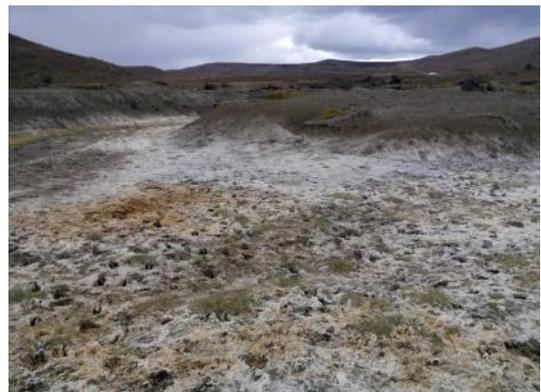
En el monitor 3.7 se hacen evidentes otros signos de deterioro de un mallin: la salinización.

Salinización en el drenaje del mallin (monitor 3.7).

Salinización (monitor 3.7).

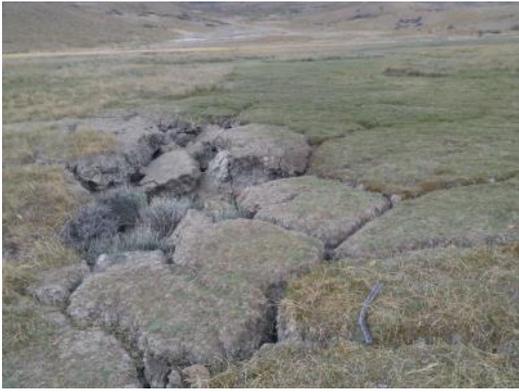
Otros signos de degradación que presentan los mallines son debidos a la erosión hídrica (surcos, cárcavas, encostramiento y plantas en pedestal) producidos por la eliminación de la cobertura vegetal permitiendo el escurrimiento del agua (Utrilla et al, 2014).

Erosión hídrica en mallín del Sitio 3.

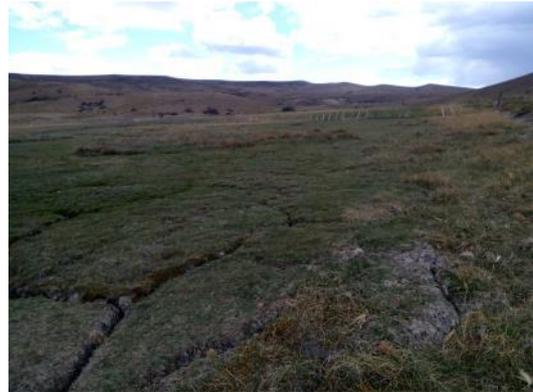
Cárcavas en mallín.

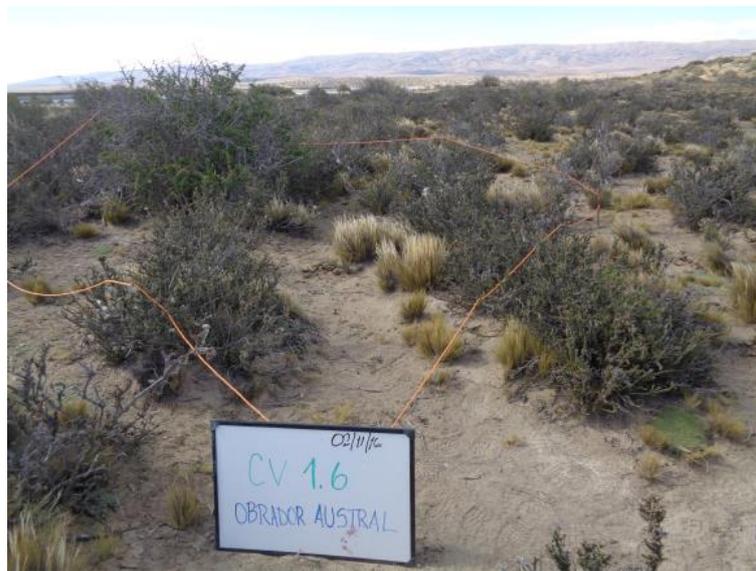
4.3.3.2 Estepa Arbustiva (con *Mulguraea tridens*)

Los matorrales de mata negra (*Mulguraea tridens*) se caracterizan por la presencia dominante (60/70%) de este arbusto de aproximadamente 70 cm de altura (0,5 a 1 m) de altura, en algunos casos en forma continua y en otros, en forma de mosaicos con estepa gramínea de coirones amargos (*Pappostipa speciosa*) o coirón blanco (*Festuca pallenscens*).

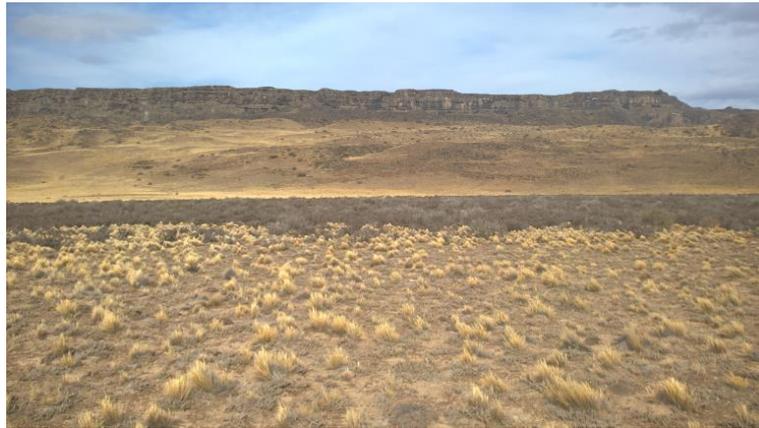
En la siguiente imagen se observa un parche de mata negra dentro de una estepa de *Acantolipha seriphioides* y *Pappostipa humilis*.

Matorral de mata negra.

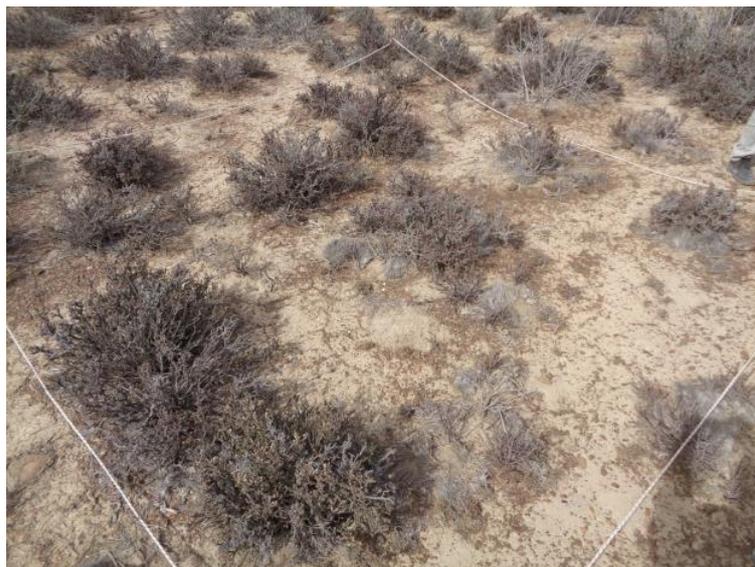
Estos sitios tienen bajo nivel de estratificación, en promedio 101,75 %.

Monitor de Mata Negra. Estratificación.

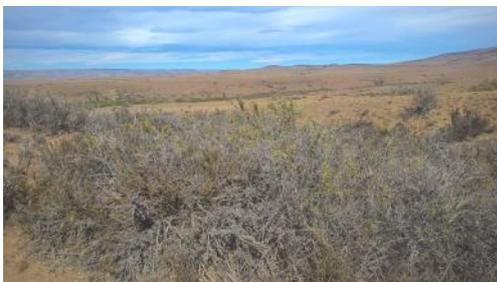
Estepa Arbustiva Graminosa con *Berberis microphyla* y *Pappostipa humilis*

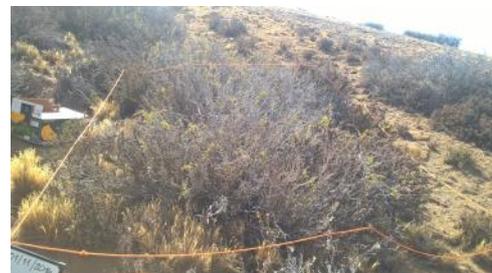
Existe un nivel alto de sobreestratificación, llegando en promedio, al 129%. Todos los sitios de Estepa Arbustiva de *Berberis microphyla* estaban rodeados de Estepa Graminosa de *Pappostipa humilis*.

Sobre estratificación en monitor de Estepa Arbustiva Graminosa con *Berberis microphyla* y *Pappostipa humilis*.

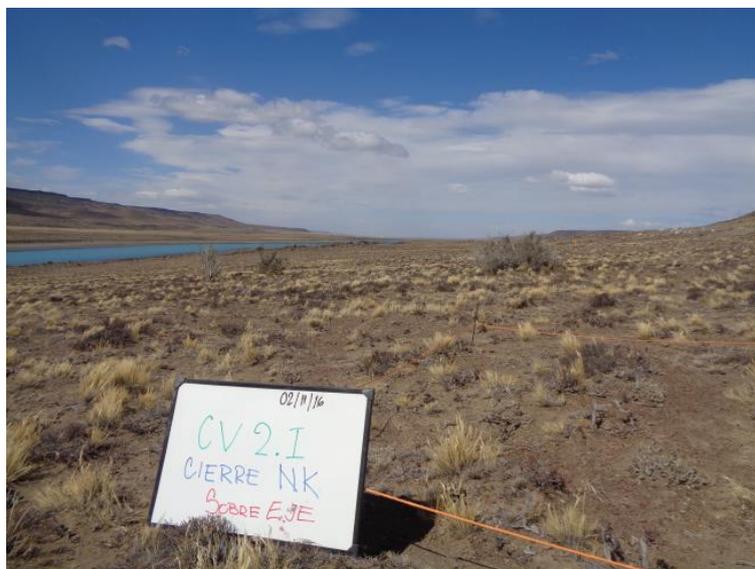
4.3.3.4 Estepa Graminosa Arbustiva

La Estepa Graminosa Arbustiva (o Erial) se caracteriza por la baja cobertura, inferior al 50%, y la dominancia de arbustos en cojín y gramíneas. El erial cubre las planicies, mesetas, morenas y laderas de pendiente suave, desde la costa hasta los 500 m de altitud (Soriano, 1983), en las áreas de acumulación de arena crecen las escasas gramíneas.

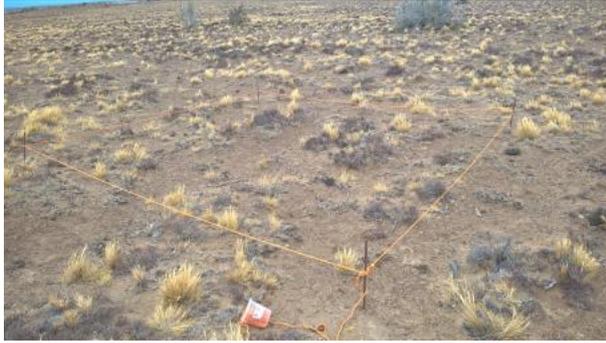
Estepa Graminosa Arbustiva en Sitio 2.

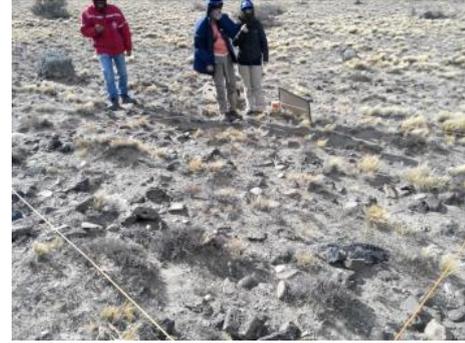
Estepa Graminosa Arbustiva sobre meseta en Sitio 2. Suelo rocoso.

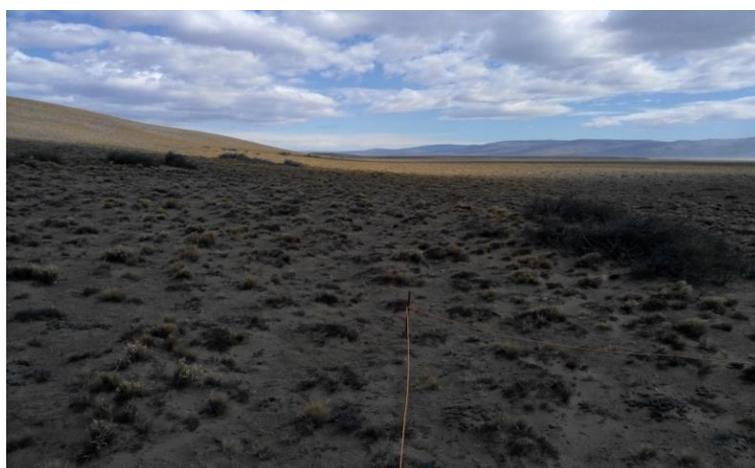
4.3.3.5 Peladales

La desertificación es un fenómeno que involucra procesos asociados al deterioro de ambientes áridos y semiáridos que involucra la extinción local de especies, la erosión del suelo, la modificación de la estructura de la vegetación y la disminución de la productividad biológica del ecosistema. Todos estos procesos pueden ocurrir espontáneamente debido a la acción de agentes naturales y/o a la dinámica interna del ecosistema. Sin embargo, sólo se hablará de desertificación cuando los cambios tienen lugar por acción del hombre (Paruelo y Aguiar, 2003).

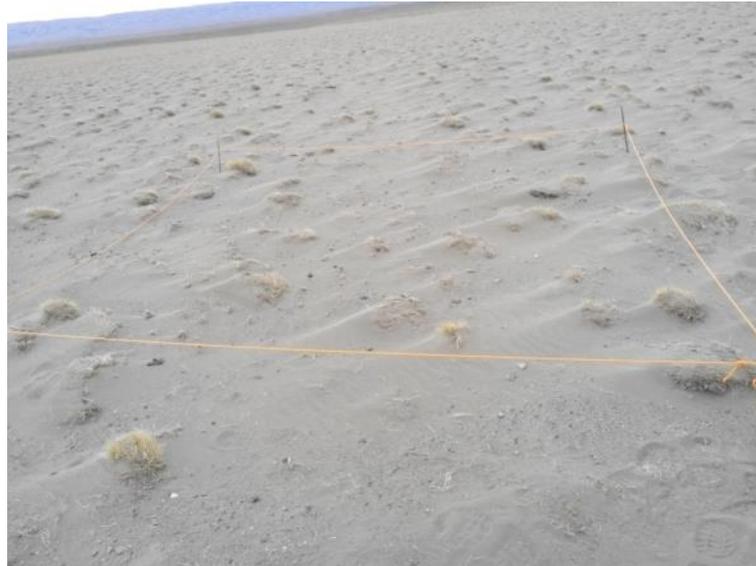
Se relavaron peladales en sectores de pendiente nula, donde se observa un gran avance de la desertificación. Hay signos de erosión hídrica pero principalmente eólica que produce acumulaciones en los pastos, produciendo montículos o "Nebkas" (funcionando como trampas de arena) siguiendo la direccionalidad del viento predominante del oeste.

Peladal, acumulación de arena por erosión eólica.

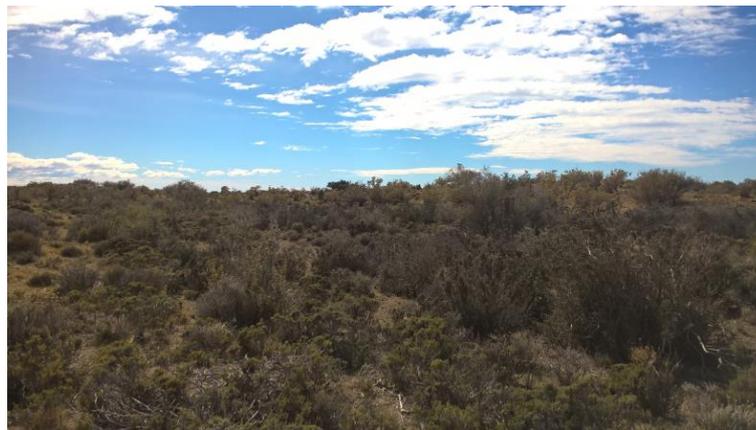
4.3.4.1 Estepa Arbustiva (con *Chuquiraga aurea*)

Los puntos de muestreo sobre Estepa Arbustiva de *Chuquiraga aurea* fueron zonas de pendiente nula, con diferentes grados de salinización, pero siempre presente, con evidencias de erosión hídrica y eólica. En las áreas cercanas a la desembocadura del río Santa Cruz (Sitio 4), la erosión hídrica fue más marcada, mientras que en el área del río Chico (Sitio 6) se evidenció mayor erosión eólica, con acumulación de arenas y material orgánico en los montículos.

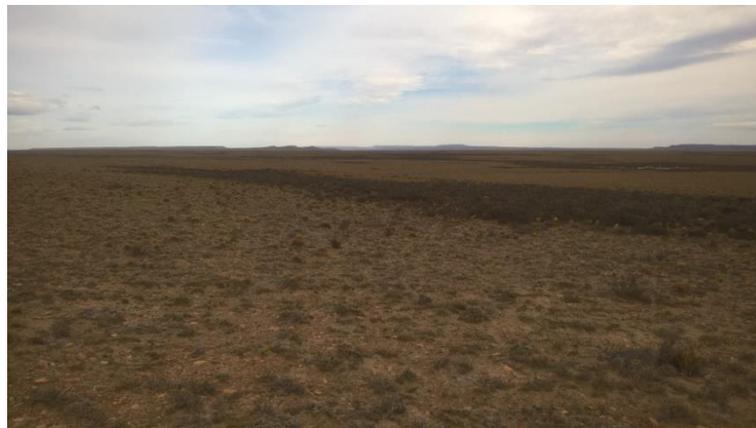
4.3.4.2 Estepa Subarbusativa Graminosa (con *Nassauvia glomerulosa* y *Pappostipa speciosa*)

Los puntos de muestreo sobre la Estepa Subarbusativa Graminosa de *Nassauvia glomerulosa* y *Pappostipa speciosa* fueron zonas de pendiente baja a nula (sobre meseta), sin señales de salinización y con baja erosión hídrica y eólica. Se registra alta intensidad de uso por parte de fauna doméstica y silvestre, registrando huellas y bosta de caballo, presencia de guanacos y ovejas, fecas de liebres. Hay herbívora y ramoneo. El suelo se ve arenoso arcilloso con grava gruesa. Se destaca en estos sitios el avance de *Pappostipa humilis*.

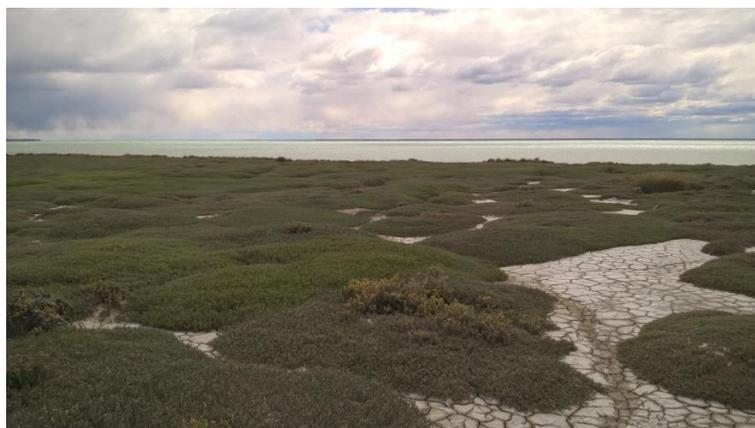
4.3.4.3 Ambiente Inundable sobre el Río Santa Cruz en su Desembocadura

La margen del río Santa Cruz, entre Puerto Santa Cruz y Punta Quilla, presenta un ambiente muy particular de inundación entre el borde superior del intermareal y el borde del camino.

Se destaca que el área es zona inundable de acuerdo a las variaciones de nivel del río, pero no es zona de intermareal, por lo que el suelo muestra alto contenido de arcilla (resquebrajado).
