APROVECHAMIENTOS HIDROELÉCTRICOS DEL RÍO SANTA CRUZ

ESTUDIO DE IMPACTO AMBIENTAL

CAPÍTULO 4 – LINEA DE BASE AMBIENTAL

4.2.12 PAISAJE

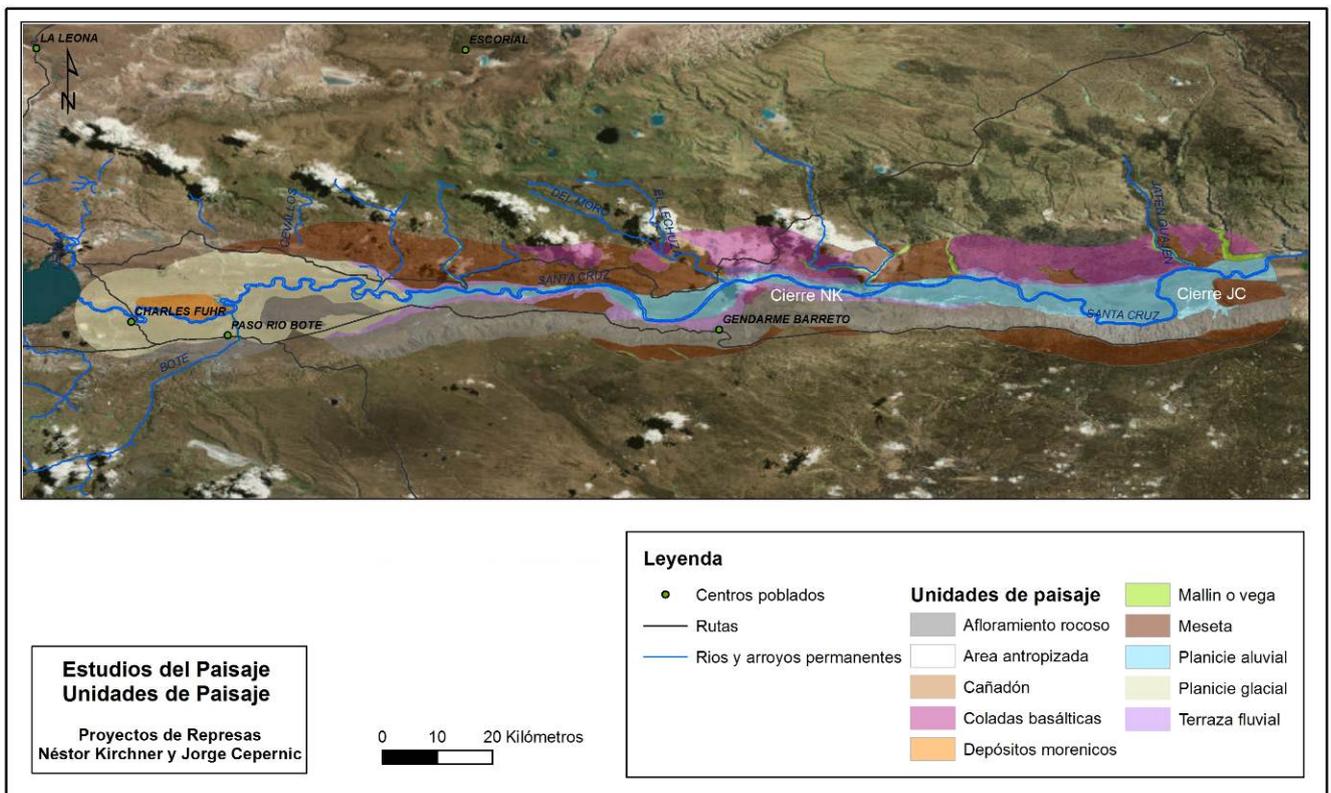
Figura 2. Mapa de unidades de paisaje del área de construcción de presas y embalses.

Estas son: mesetas y/o coladas basálticas, planicie aluvial, terrazas glacifluviales, cañadones, mesetas sedimentarias, planicies glaciales y depósitos morénicos, afloramientos rocosos, mallines y/o vegas, áreas antropizadas colindantes a las futuras presas y campamentos (Figura 2), presentes actualmente en el paisaje (situación sin proyecto).

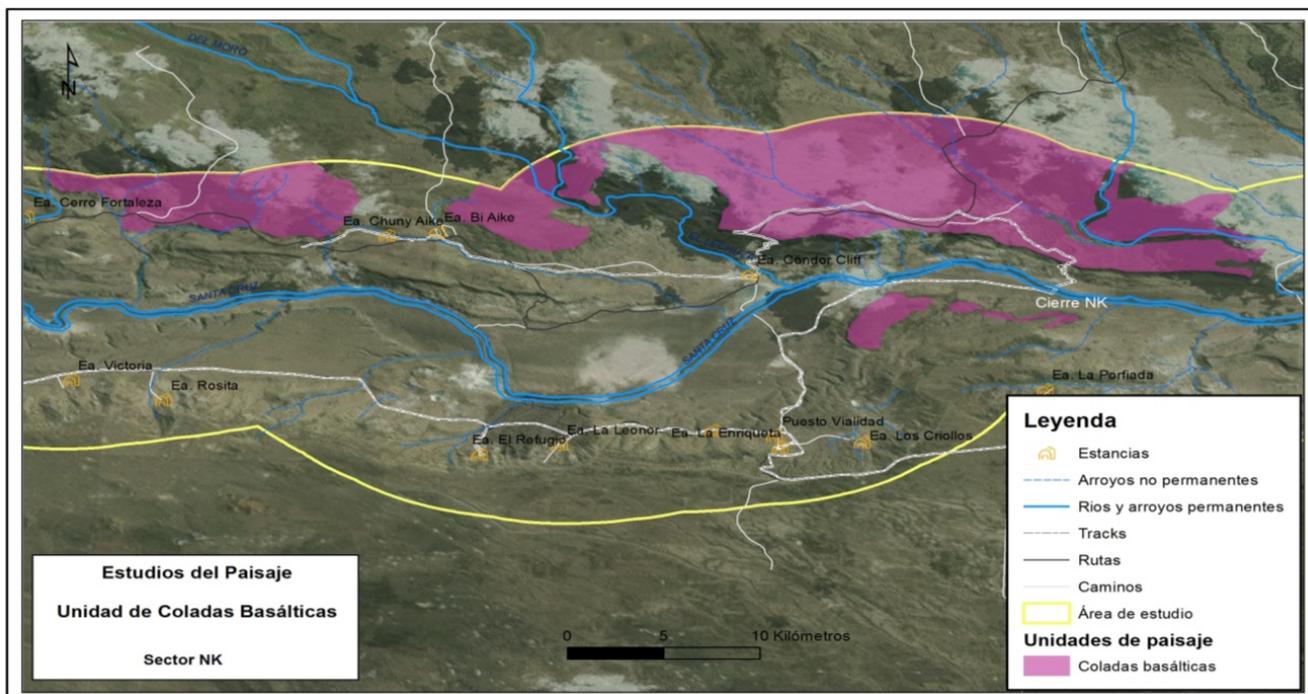
Figura 3. Mapa de la ubicación de las coladas basálticas en la zona del cierre NK.

Ocupan el 13.06% de la superficie total del área de construcción de presas y embalses de los proyectos. Se ubican en tres sitios, uno al norte de los cierres NK (Basaltos Cóndor Cliff), otro en la margen sur del Río, en Cerro Fortaleza y el último al norte del cierre JC (ver Figura 3 a 9). Son coladas originadas por erupciones efusivas de fines del terciario (mioceno, plioceno) y cuaternario que se desplazaron desde el norte por los cañadones que seccionaban las terrazas más elevadas. Tienen superficie horizontal o subhorizontal coronada por mantos de rocas volcánicas que se elevan unos 180 m por encima del relieve circundante (especialmente las coladas que se encuentran en la

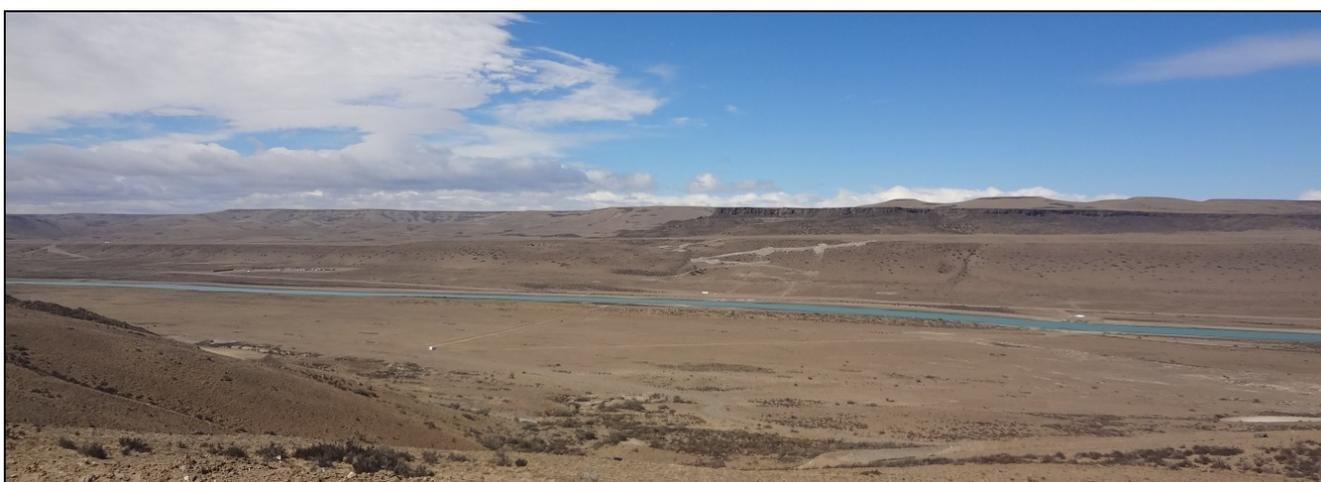
Figura 4. Vista del futuro cierre NK desde arriba de la meseta basáltica en la margen norte del río. Se observan los afloramientos de basalto en la margen sur (de menor extensión que en la otra margen).

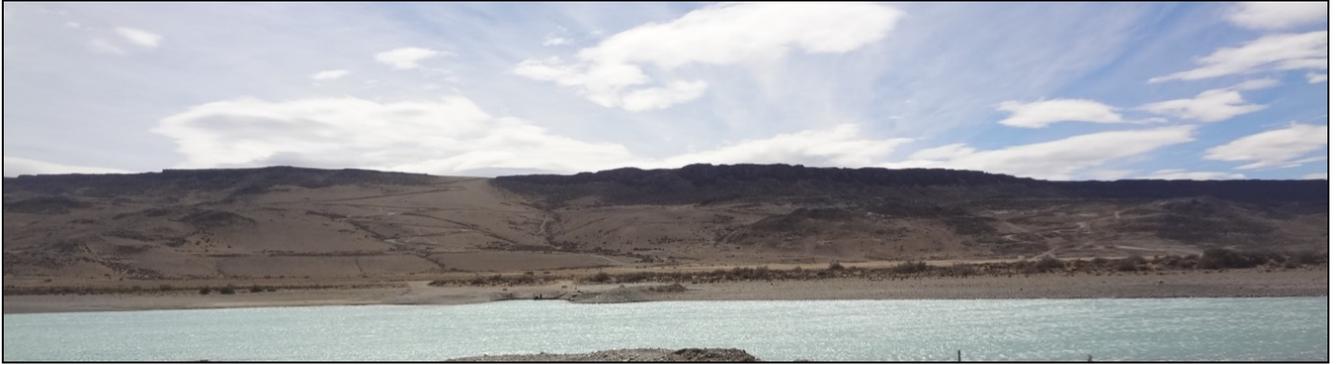
Figura 5. Vista al norte del futuro cierre NK, arriba se observa la meseta basáltica (norte del río), estas se distinguen por los colores oscuros que presentan las rocas.

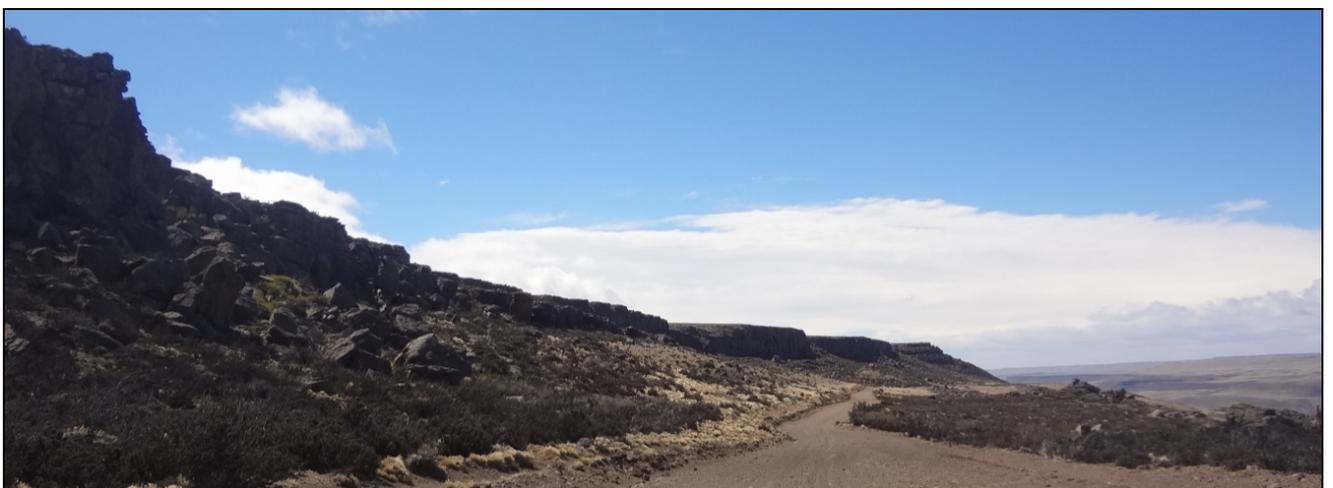
Figura 7. Vista de la meseta basáltica desde la Ruta N° 17 hacia el este, se observa la caída de rocas (remoción en masa) como fenómeno geológico particularmente peligroso, aunque atractivo

desde el punto de vista del paisaje. También se ve la presencia de extensos matorrales arbustivos de mata negra (*Junella Tridens* o *Mulguraea tridens*).

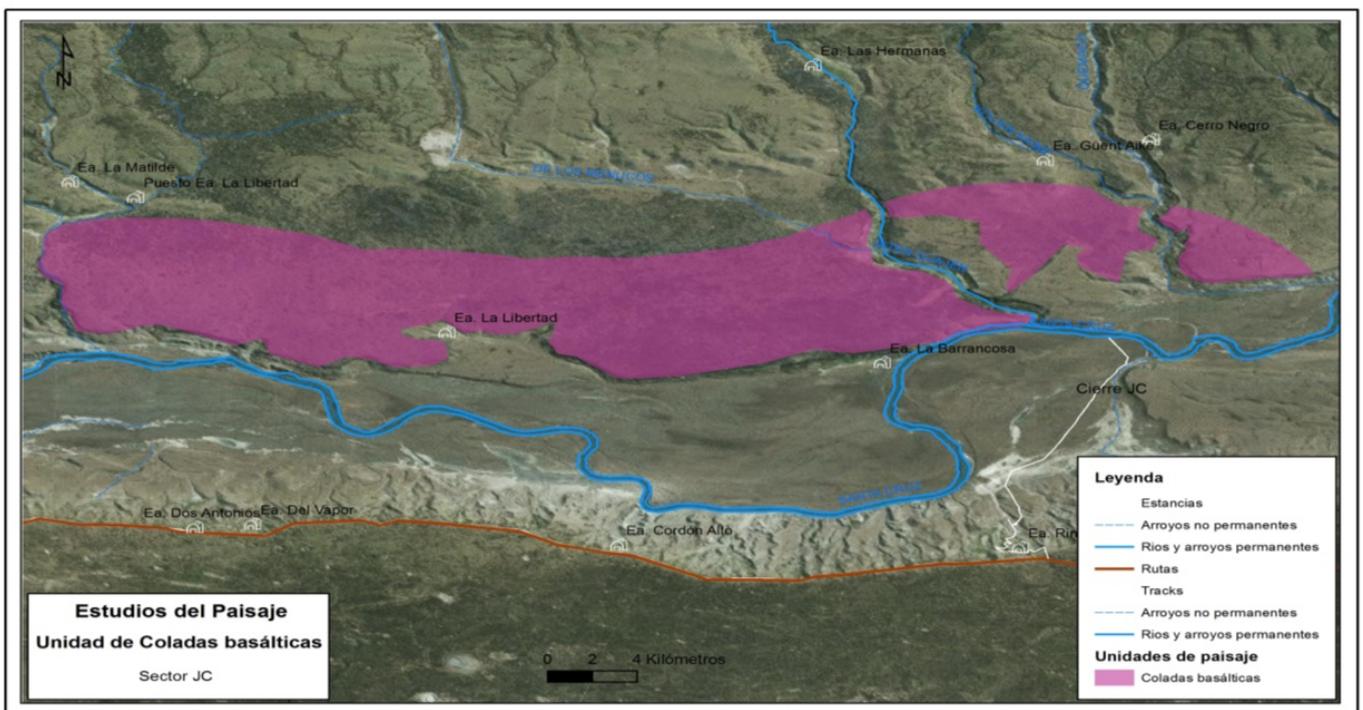
Figura 8. Mapa de la ubicación de las coladas basálticas en la zona del cierre JC

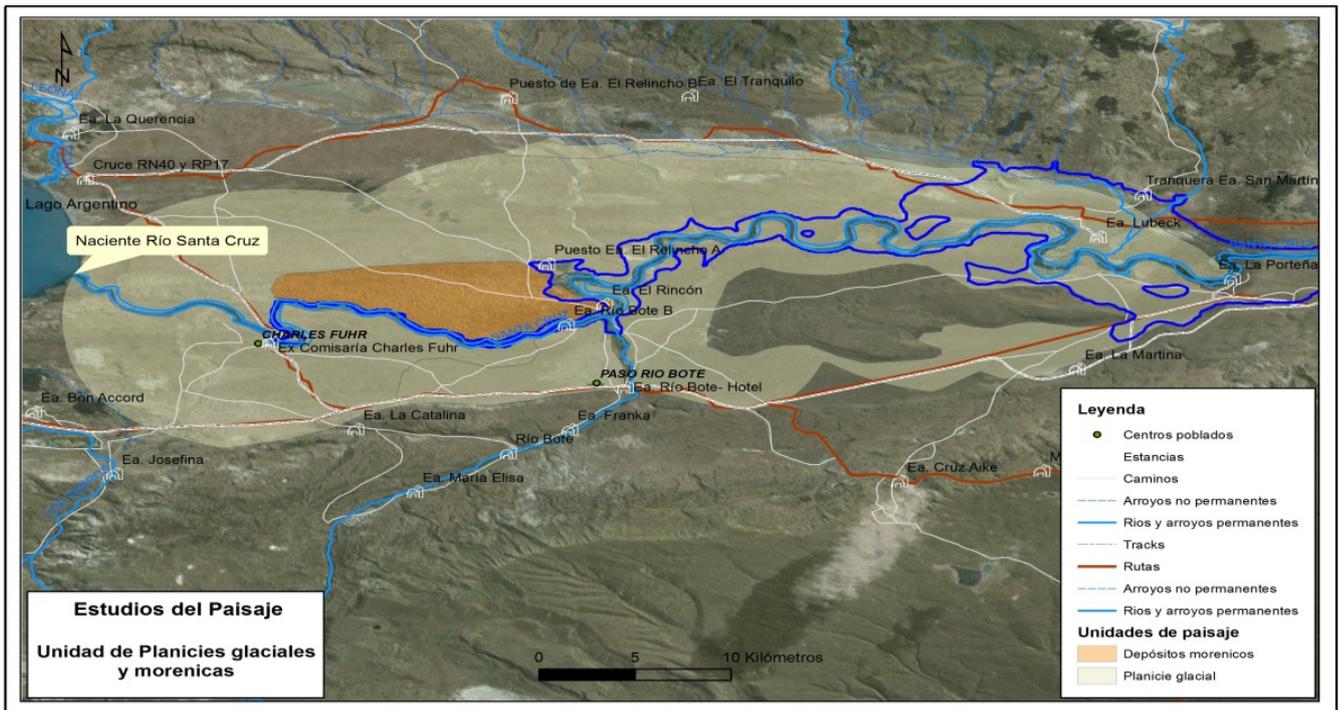
Figura 10. Mapa de ubicación de las planicies glaciales y depósitos morénicos en la cuenca superior del Río Santa Cruz.

Tiene una amplitud mayor a los 20 km, por donde el río discurre en forma meandrosa y se compone de sedimentos morenicos, drumlins y otras geofomas asociadas a la presencia de los glaciares en el cuaternario. Esta zona tiene una cuenca visual recortada por colinas y lomas que obstaculizan la misma.

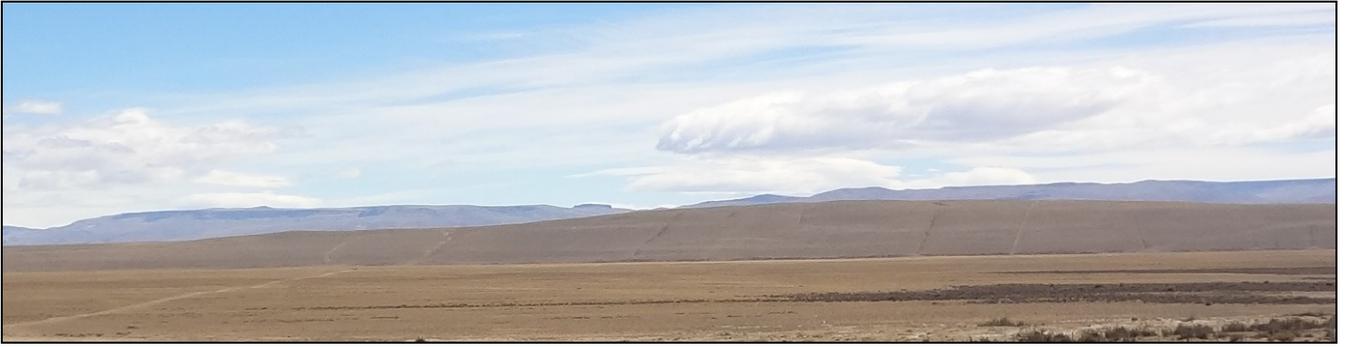
Figura 12. Se observan drumlins de origen glacial, ubicados a 2 km al SO del Río.

Dada su gran antigüedad, los drumlins han sido afectados por procesos erosivos eólicos y fluviales. Muchos de ellos se encuentran efectivamente truncados por líneas de drenaje temporarias y poco profundas que se disponen transversalmente al campo de drumlins, tal como puede observarse en la Figura 12.

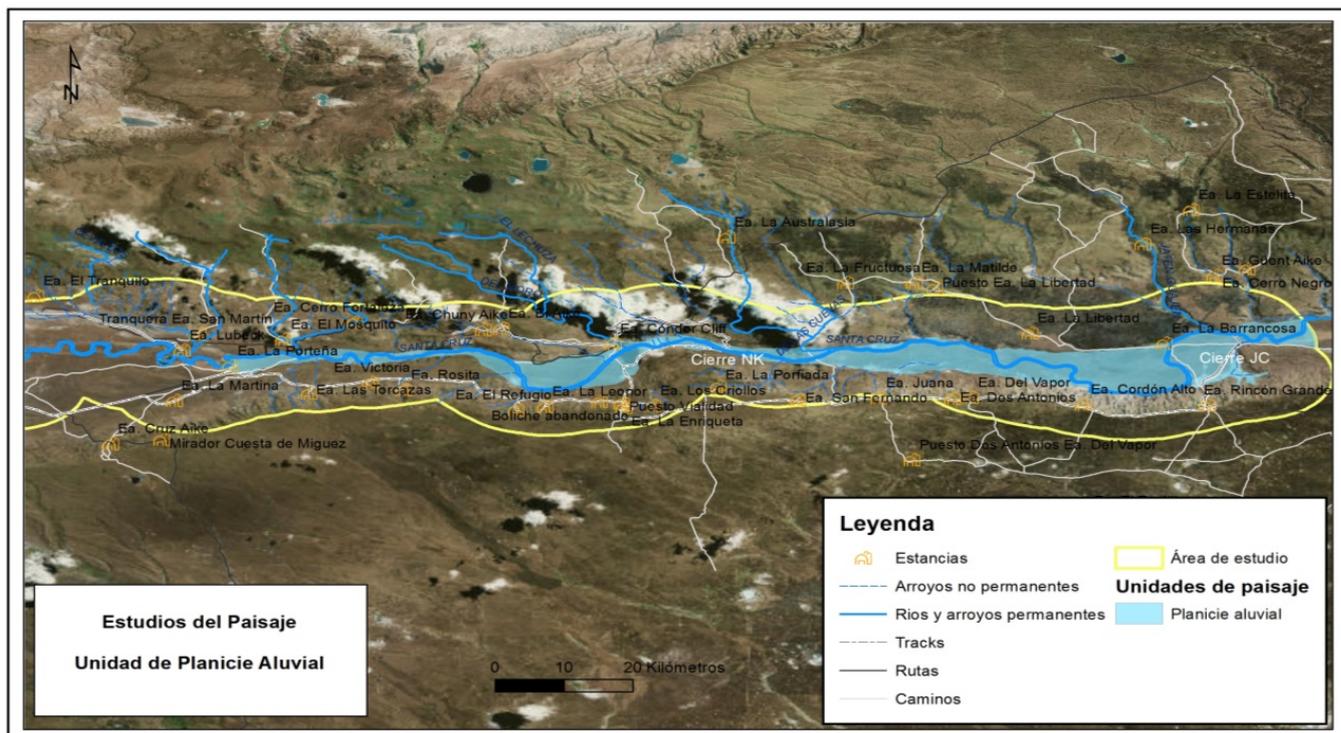
Figura 27. Mapa de la unidad de paisaje Planicie aluvial.

Ocupa un 15.7 % del área total. Comprende varios niveles del valle del río Santa Cruz, con una amplitud máxima de 7 km, zonas por donde el río discurre con diseño meandroso. La planicie se ensancha hasta los 7 km en la zona Oeste del cierre JC y 5,5 km hacia el Oeste del cierre NK. La diversidad de los suelos aluviales origina un complejo vegetacional, donde alternan praderas de gramíneas e hidrófitas con estepas herbáceas y arbustivas (Movia, C. *et al.*, 1987; Mazzoni y Vázquez, 2004). (Ver Figura 17)

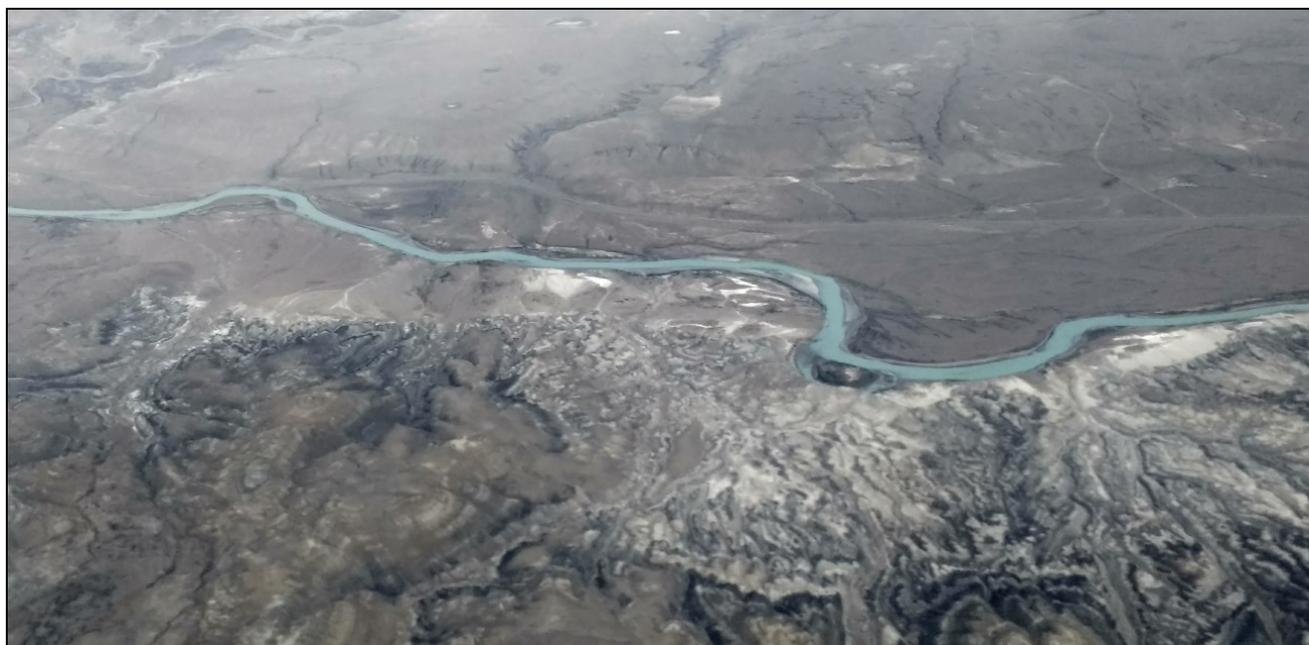
Figura 18. Fotografía tomada desde el avión en la zona de la planicie aluvial del río entre la Estancia Las Torcazas y la Estancia La Rosita, se observan lenguas de acumulación de sales en la orilla sur del Río.

En algunos sectores, el suelo muestra evidencias de aridez, particularmente la acumulación de sales, como se observa en la siguiente Figura 18 tomada desde el avión.

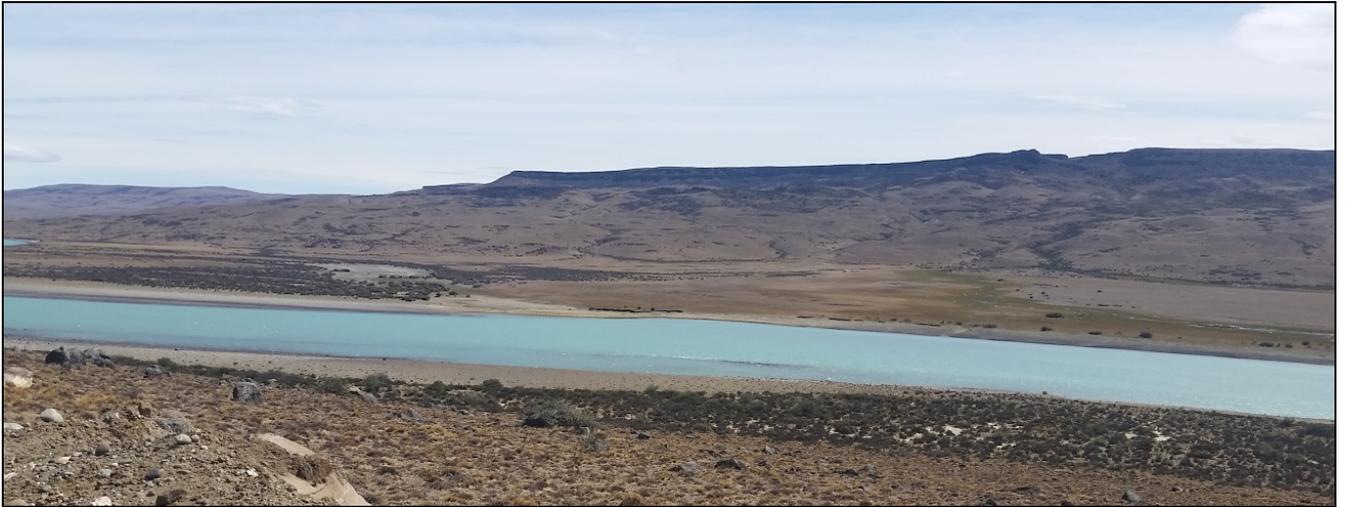
Figura 19. La planicie aluvial con sus diferencias entre la margen norte (con más cantidad de cauces de agua y mallines, por lo tanto mayor cobertura vegetal) y la sur (más seca, inclusive con presencia de salinidad en el suelo), zona contigua al oeste del cierre NK.

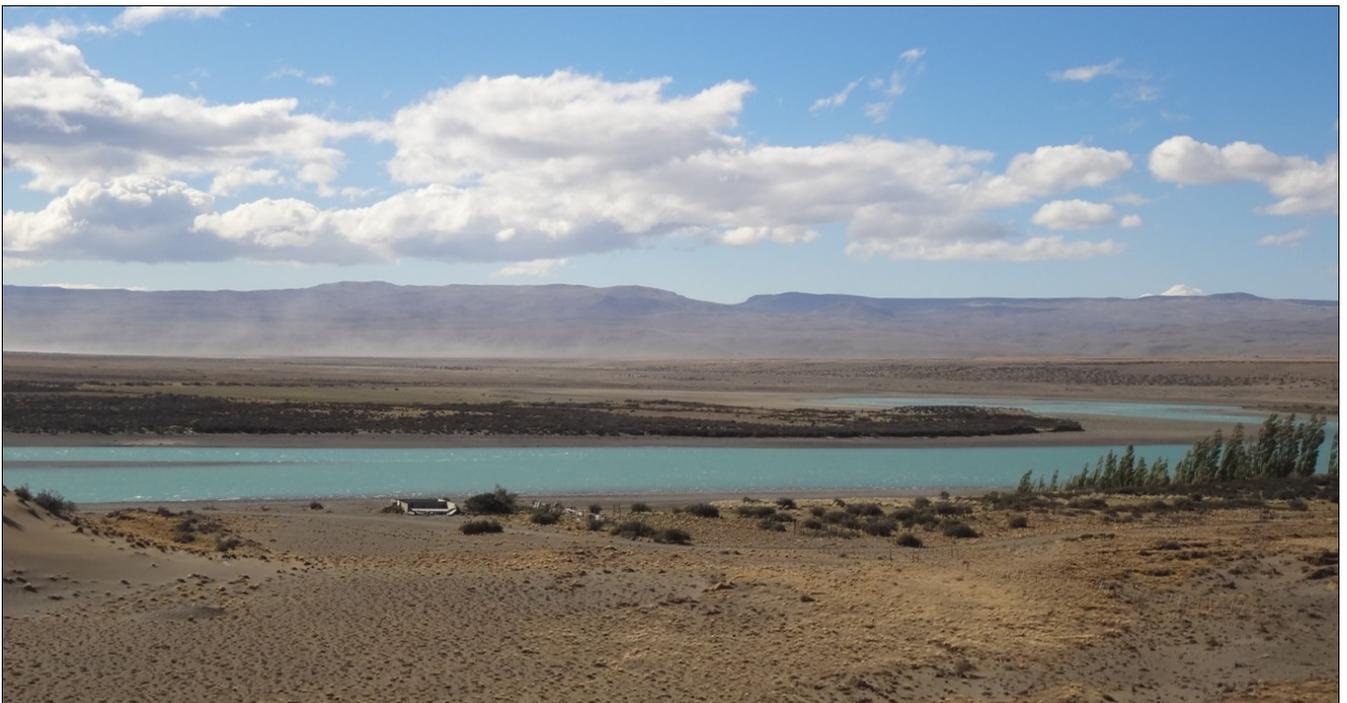
Figura 20. Planicie aluvial del Río Santa Cruz, a la altura del límite con la unidad de planicie glacial.

Hay algunas porciones del valle que están afectadas por procesos eólicos, como se observa en la Figura 20. Esto gracias a la orientación del mismo, paralela a la dirección de los vientos permanentes del Oeste.

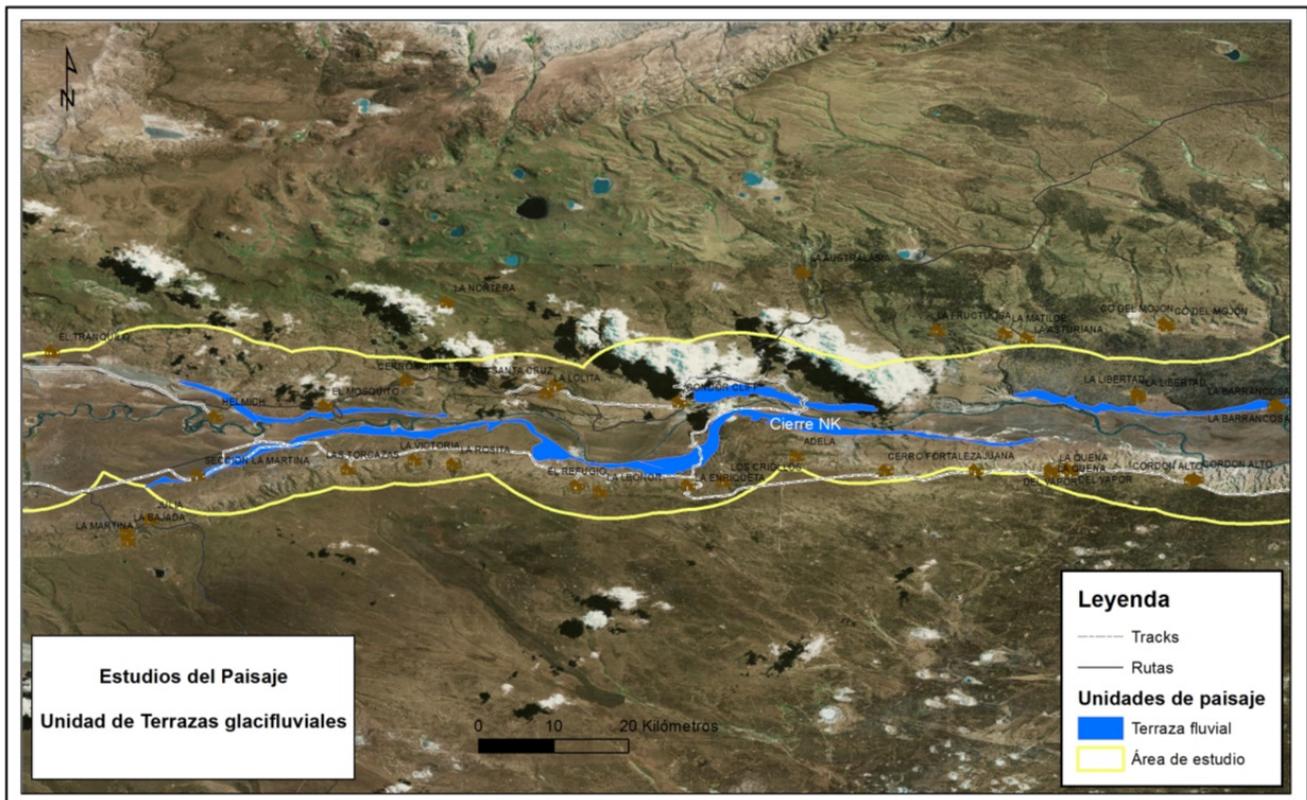
Figura 22. Mapa de las unidades de paisaje de terrazas.

Las terrazas más bajas están cubiertas de material aluvional formando dos techos, uno inferior de entre 5 y 15m y otro superior de entre 40 y 50 m sobre el nivel del río, con una intercalación ocasional de un tercer escalón a unos 20 a 30 m.

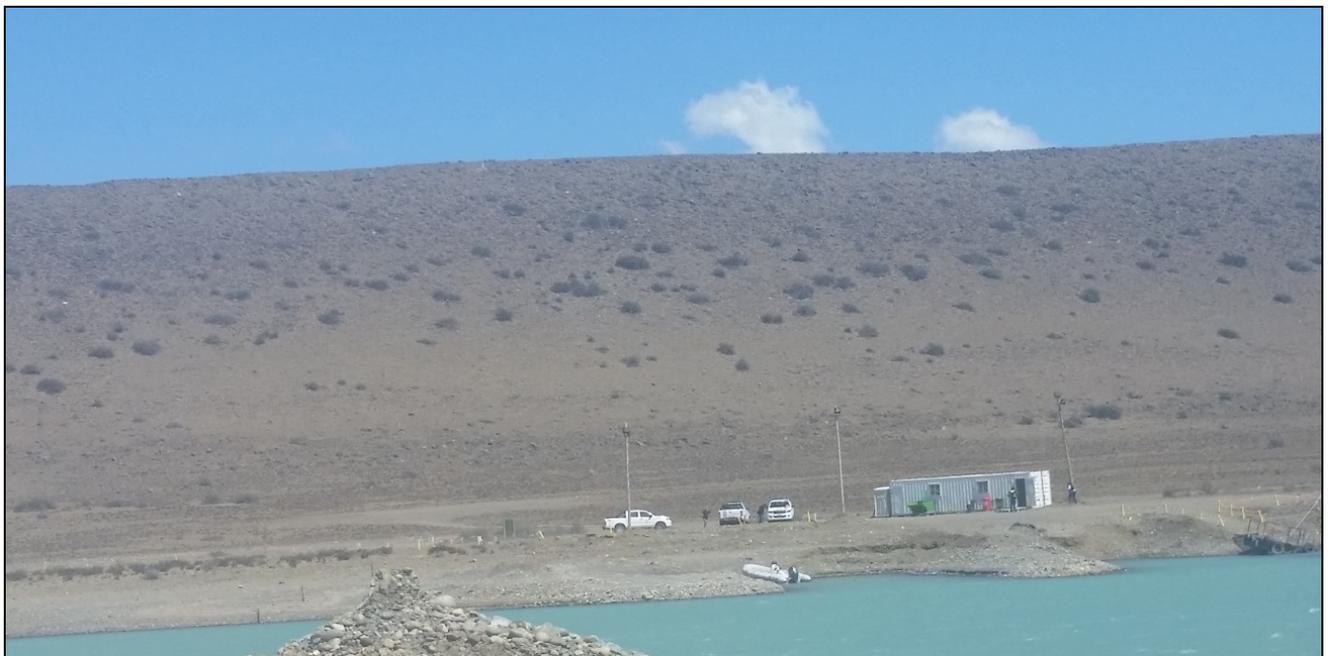
Figura 23. Terrazas del Rio a la altura del cierre NK.

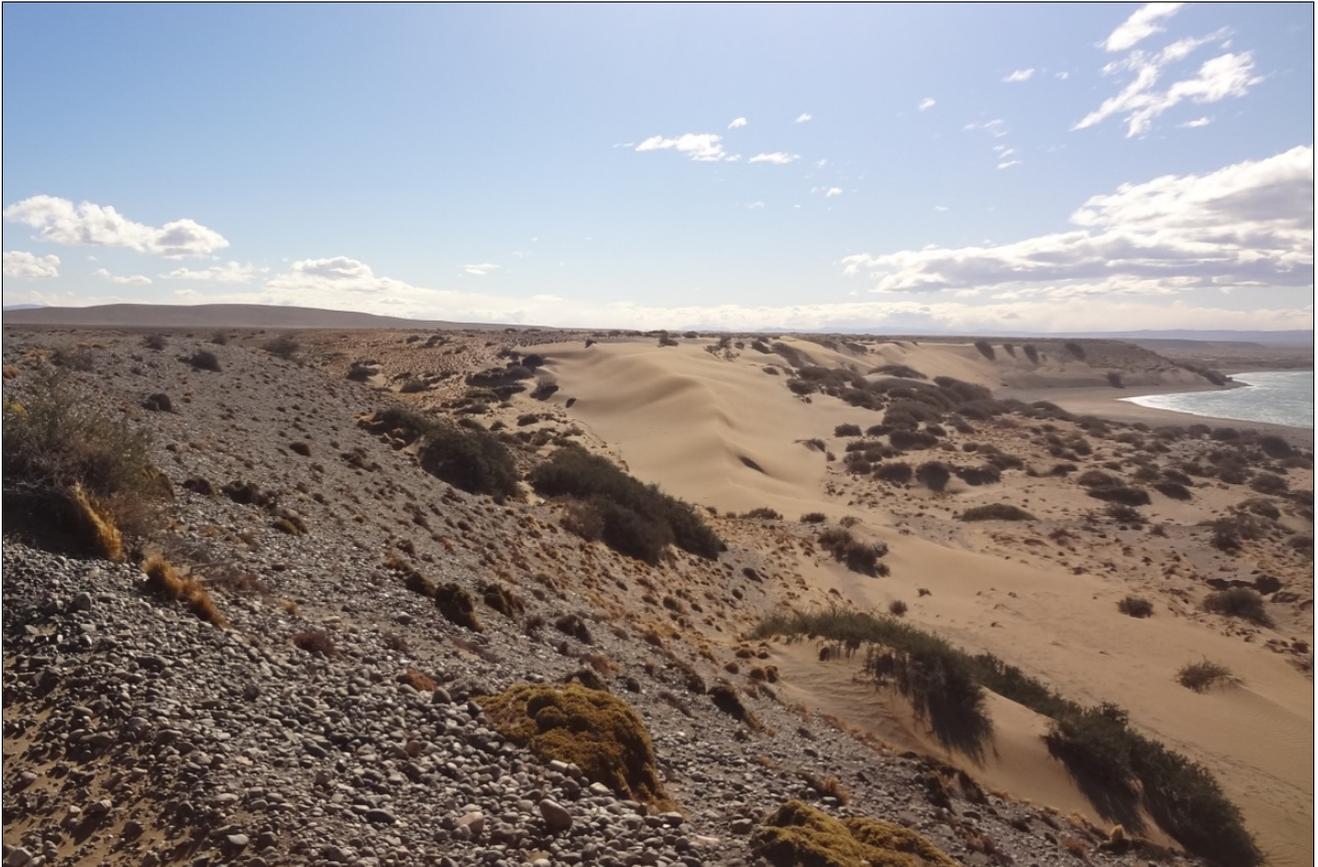
Figura 24. Formación de dunas y médanos en las terrazas del Río.

Esta unidad está formada predominantemente por terrazas fluvio-glaciales donde la acción eólica puede remover partículas fácilmente, contribuyendo así a su profundización y ensanchamiento. En dirección este en algunas zonas con montículos, siguiendo la dirección predominante del viento, se generan geoformas variadas de acumulación eólica y deflación, que en su conjunto forman las "lenguas de erosión" ya mencionadas, con una longitud de varios cientos de metros (ver Figura 24). En este paisaje la vegetación, si la hay, adquiere características de semidesierto.

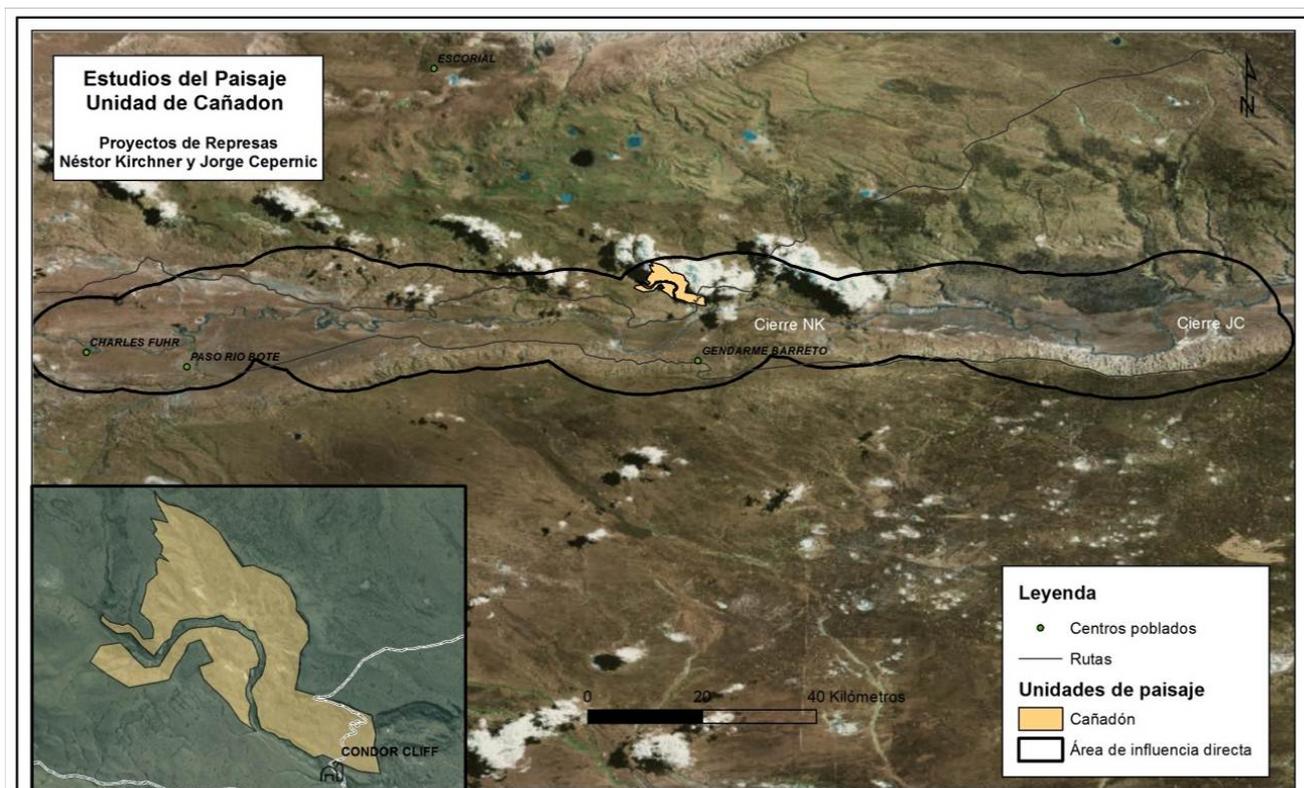
Figura 25. Mapa de la unidad de paisaje Cañadón, al noroeste de Cónдор Cliff.

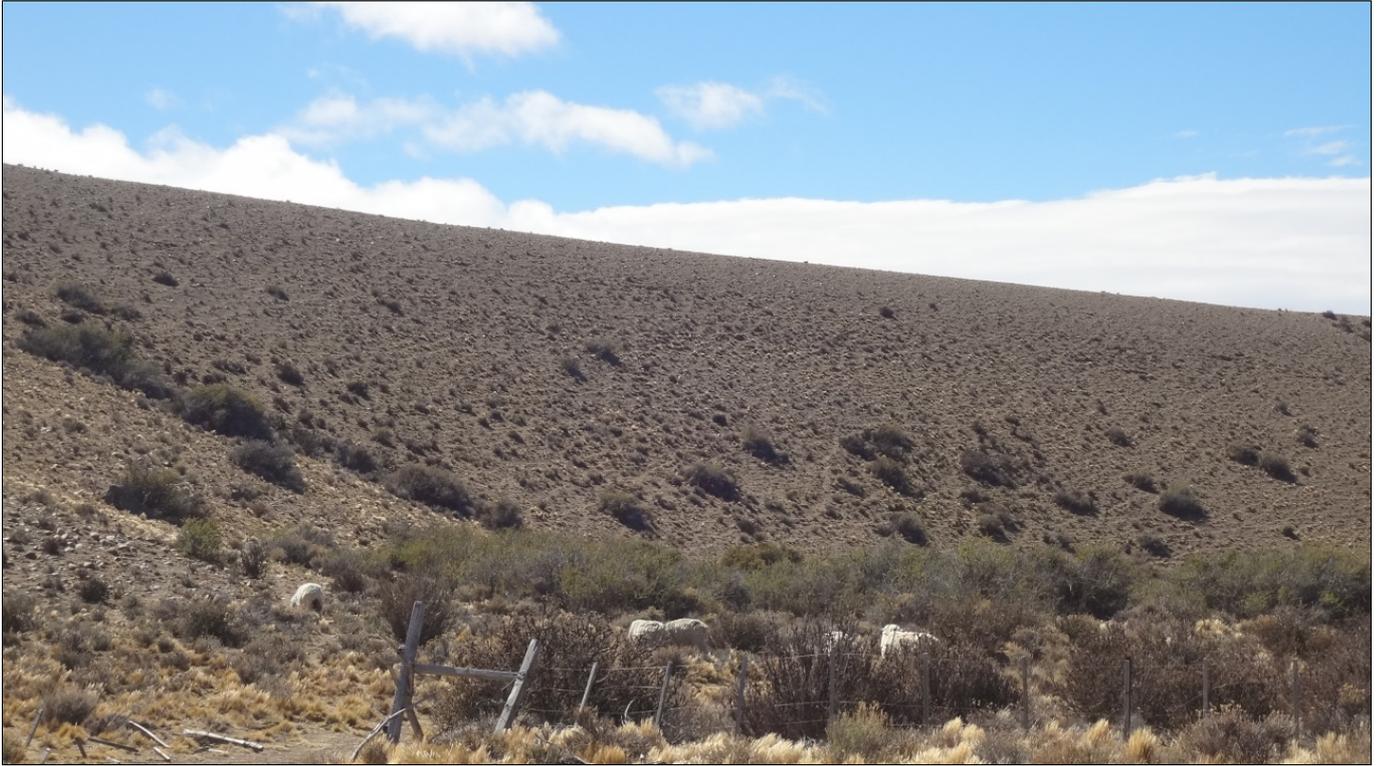
Figura 27. Fotografía sacada desde la zona del Arroyo El Lechuzo hacia el norte, se observa la ladera abrupta con fuertes pendientes y vegetación fuertemente degradada por el ganado ovino presente.

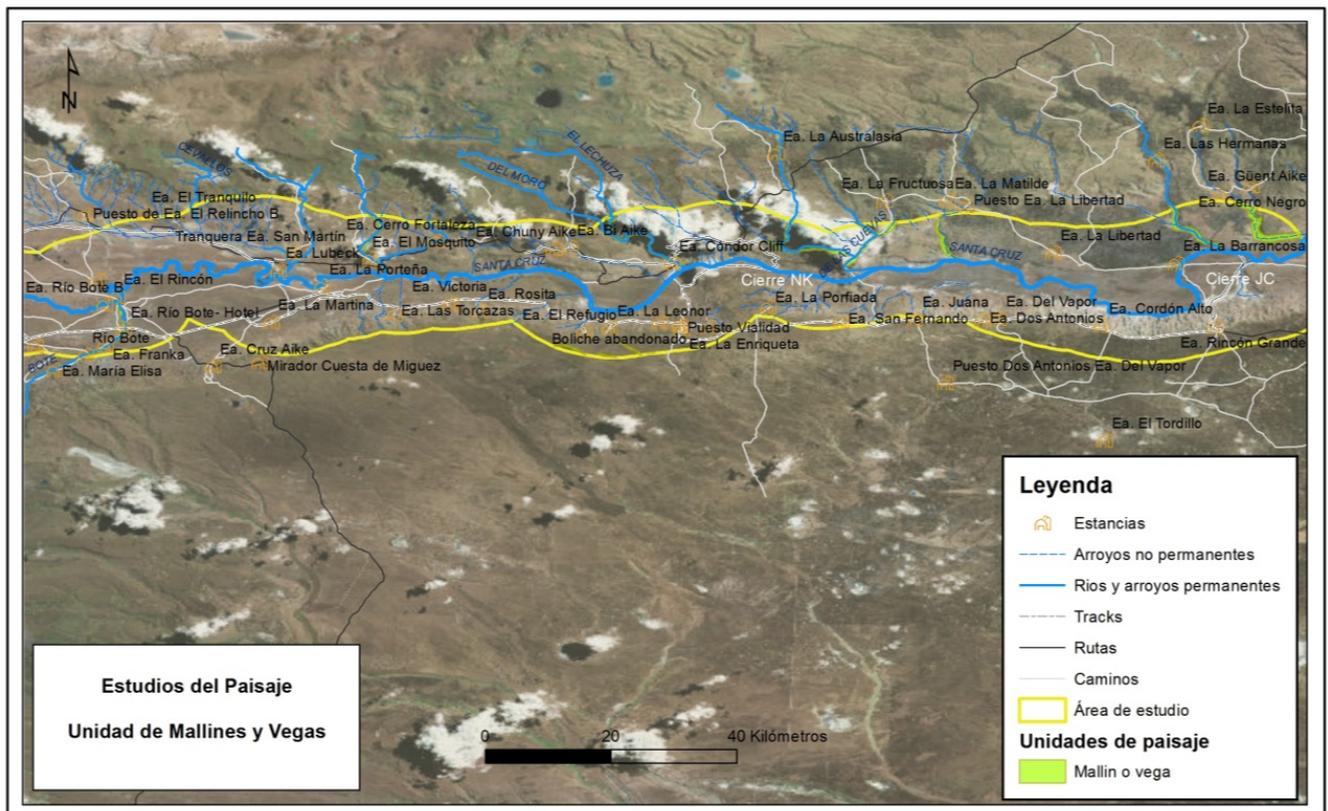
Figura 28. Mapa de la unidad de paisaje Mallines y vegas.

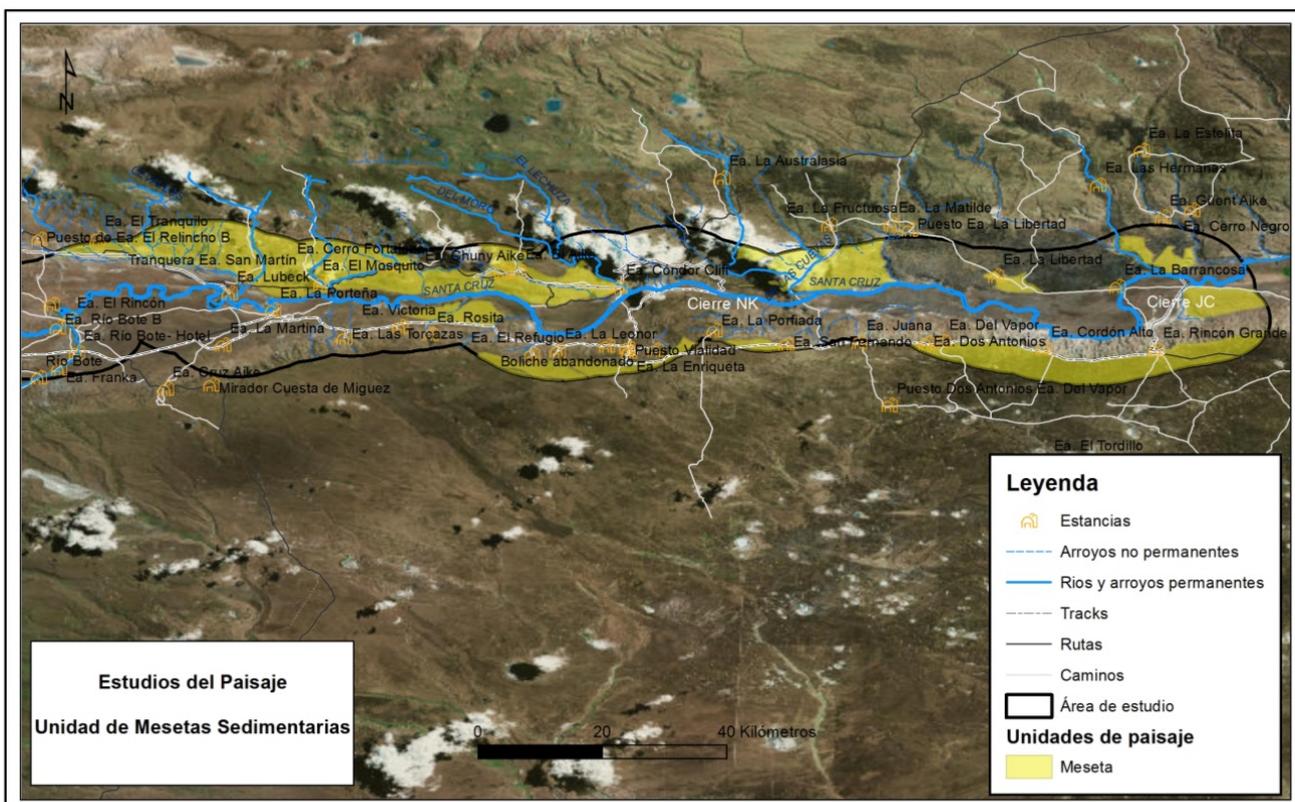
Figura 33. Mapa de la unidad de paisaje mesetas sedimentarias, que cubren una gran parte del área de estudio.

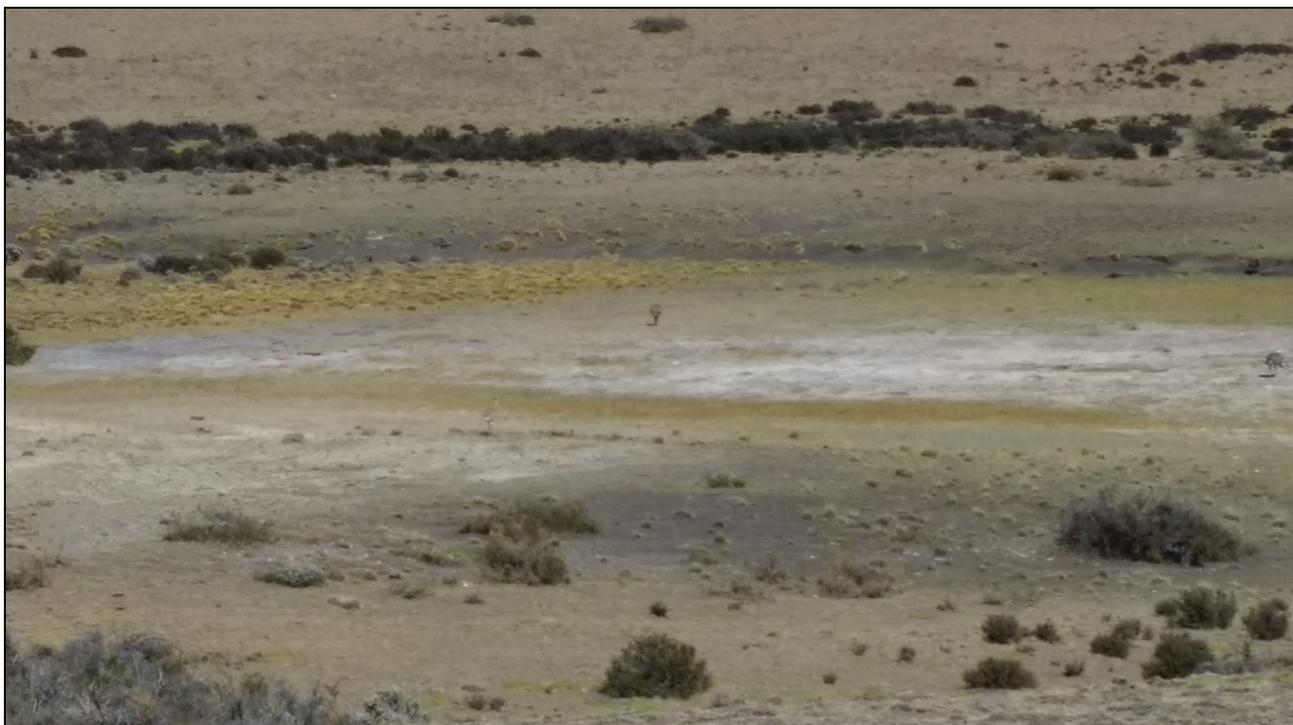
Figura 38. Bajo sin salida que está en proceso de salinización. Se observa fauna autóctona (choiques).

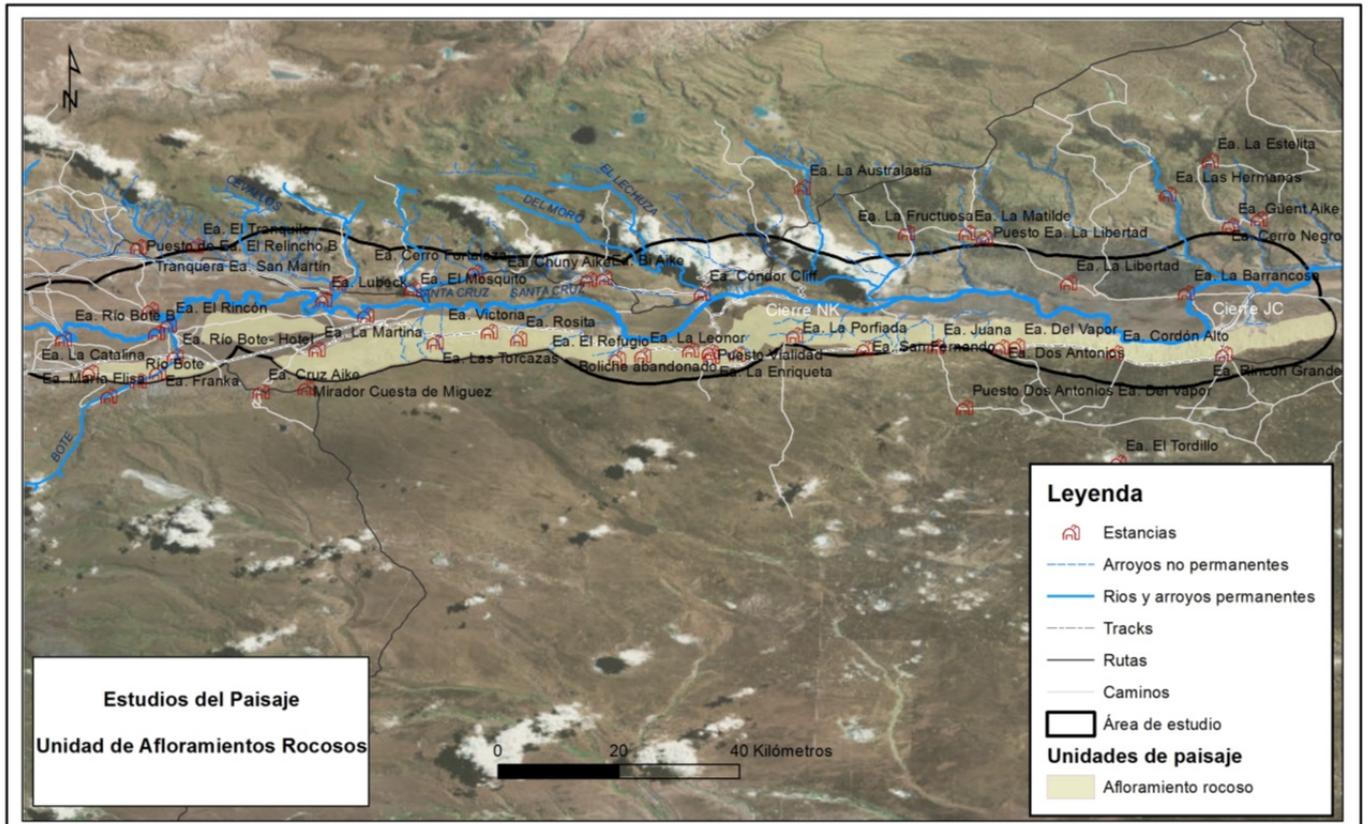
Figura 39. Mapa de la unidad paisajística de Afloramientos Rocosos, ubicados en la margen sur del Río.

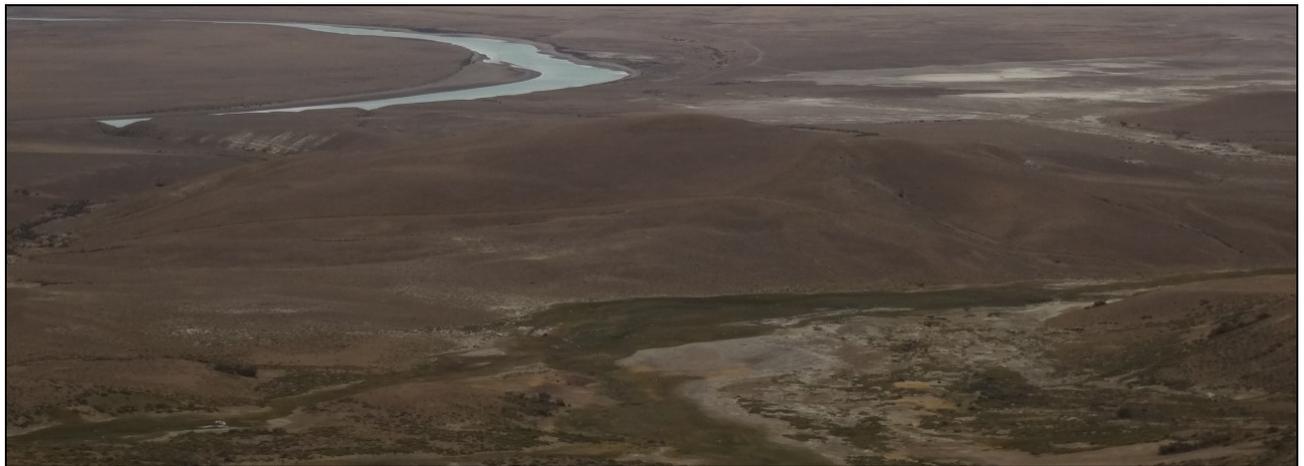
Figura 43. Zona contigua al Campamento JC, se observan las cárcavas formadas en el cauce.

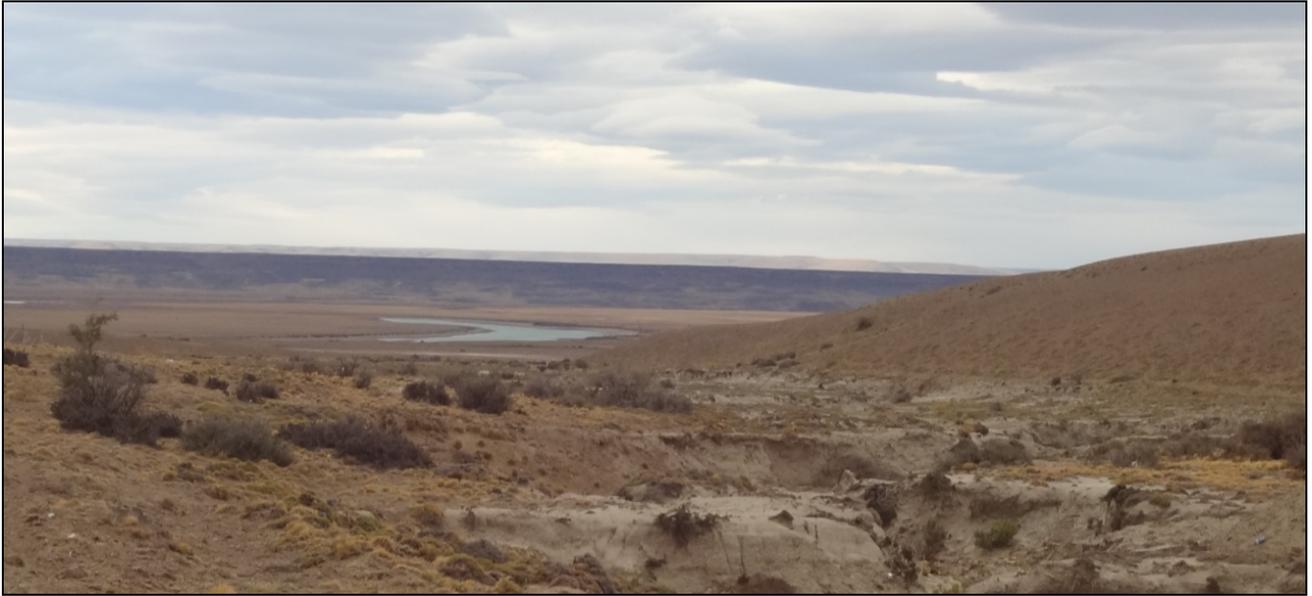
Figura 44. Detalle de las cárcavas.

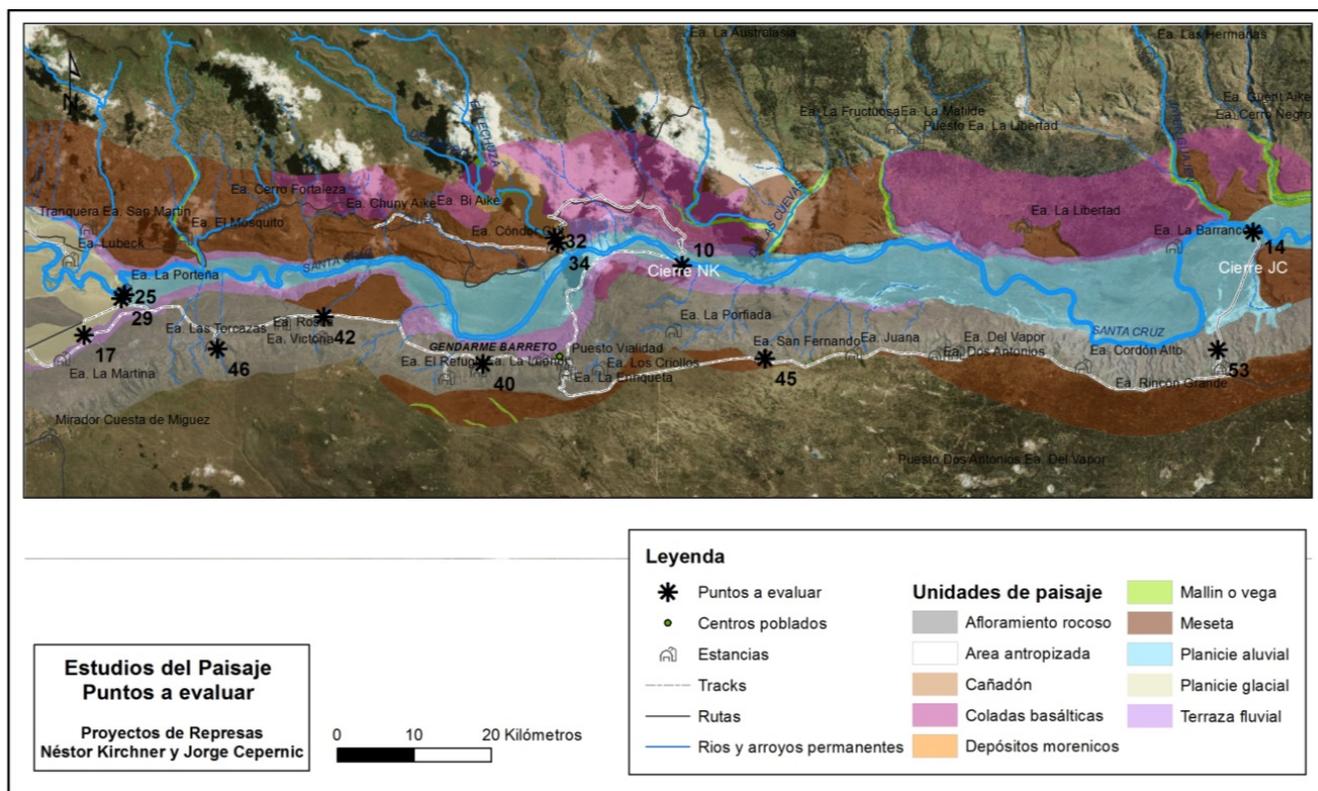
Figura 51. Mapa de ubicación de los puntos a evaluar con el método de Codina.
