APROVECHAMIENTOS HIDROELÉCTRICOS DEL RÍO SANTA CRUZ

ESTUDIO DE IMPACTO AMBIENTAL

CAPÍTULO 4 – LINEA DE BASE AMBIENTAL

4.2.12 PAISAJE

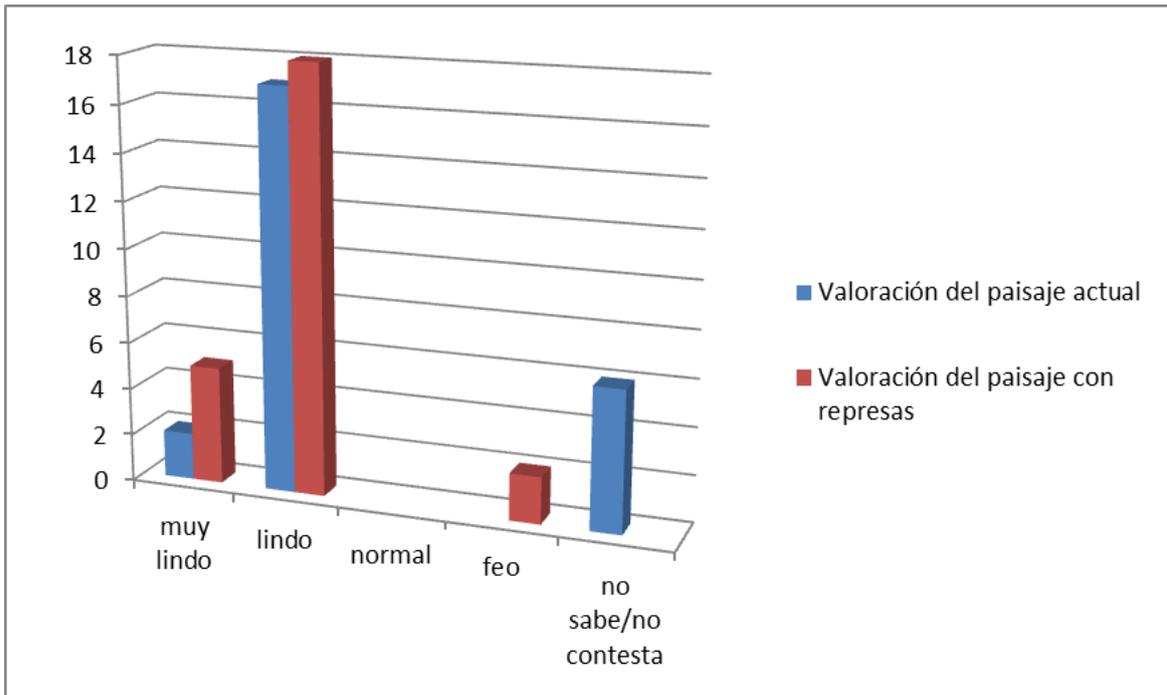
Figura 53. Valoración subjetiva del paisaje con y sin represas, resultados de las encuestas realizadas en el área de estudio a pobladores locales. Fuente: elaboración propia.
