# **Estudio de Impacto Ambiental “Sistema de Transmisión LEAT 500 kV EM CCL – EM LBA - ET RSC”**

## **TOMO I. Línea de base ambiental y análisis de impactos**

**Empresa: Represas Patagonia  
ELING-CGGC-HCSA-UTE**

**Documento elaborado por: Terramoena S.R.L**

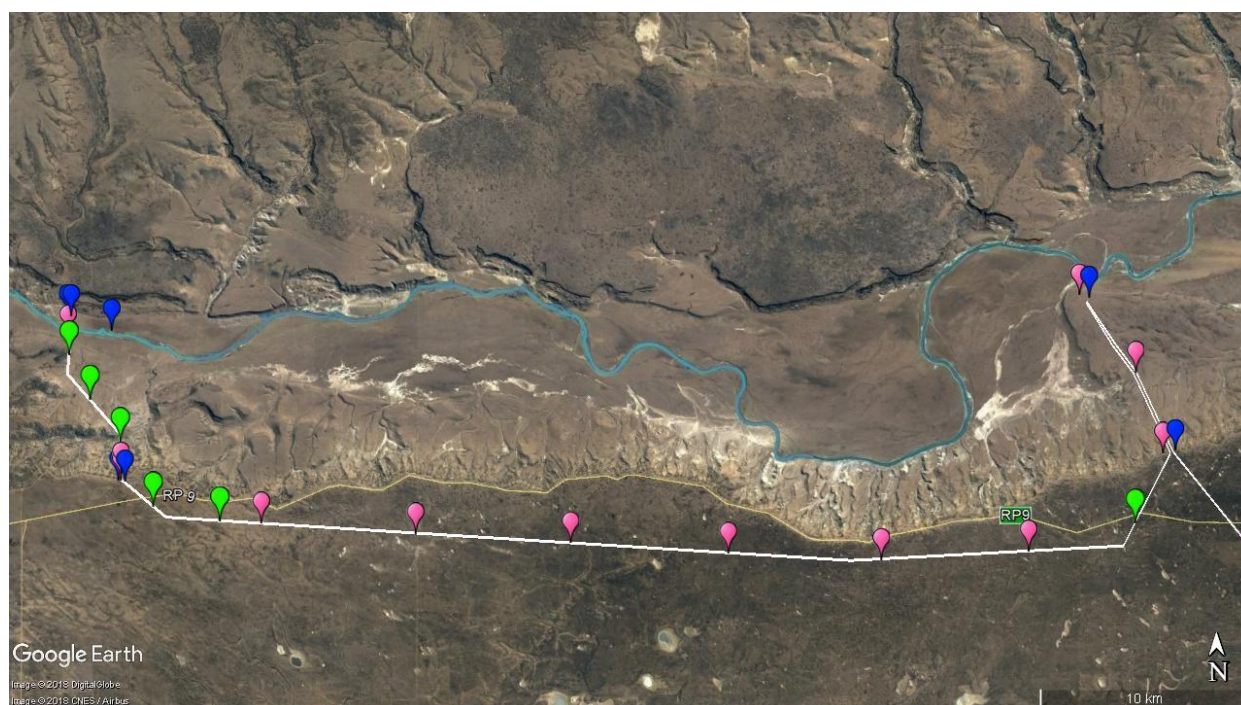
Figura 1. Localización de los transectos de relevamiento de vegetación en el tramo LEAT EM CCL – EM LBA: marzo 2017 (color rosa), enero 2018 (color azul) y abril 2018 (color verde).  
Fuente: Elaboración propia sobre imagen de Google Inc., 2017

La ubicación de todos los muestreos específicos para la LEAT se detalla en el **Anexo 1** y a continuación se pueden observar en las siguientes figuras:

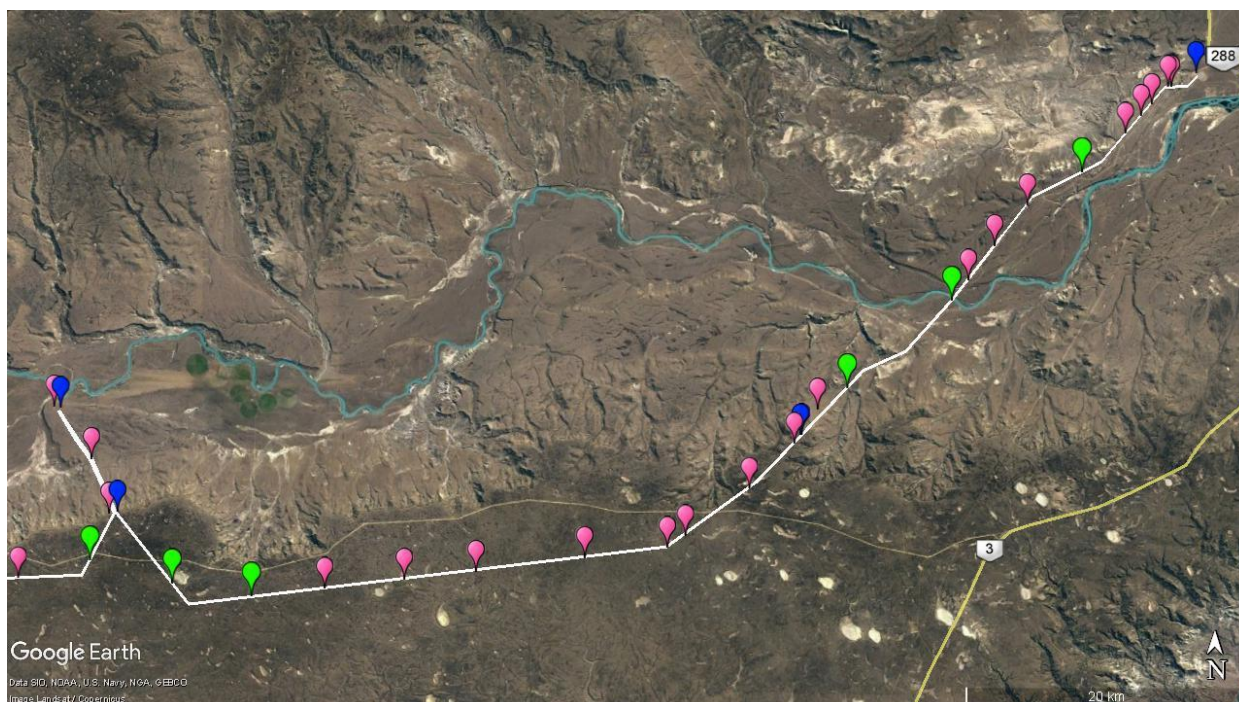
Figura 2. Localización de los transectos de relevamiento de vegetación en el tramo LEAT EM LBA - ETRSC: marzo 2017 (color rosa), enero 2018 (color azul) y abril 2018 (color verde).

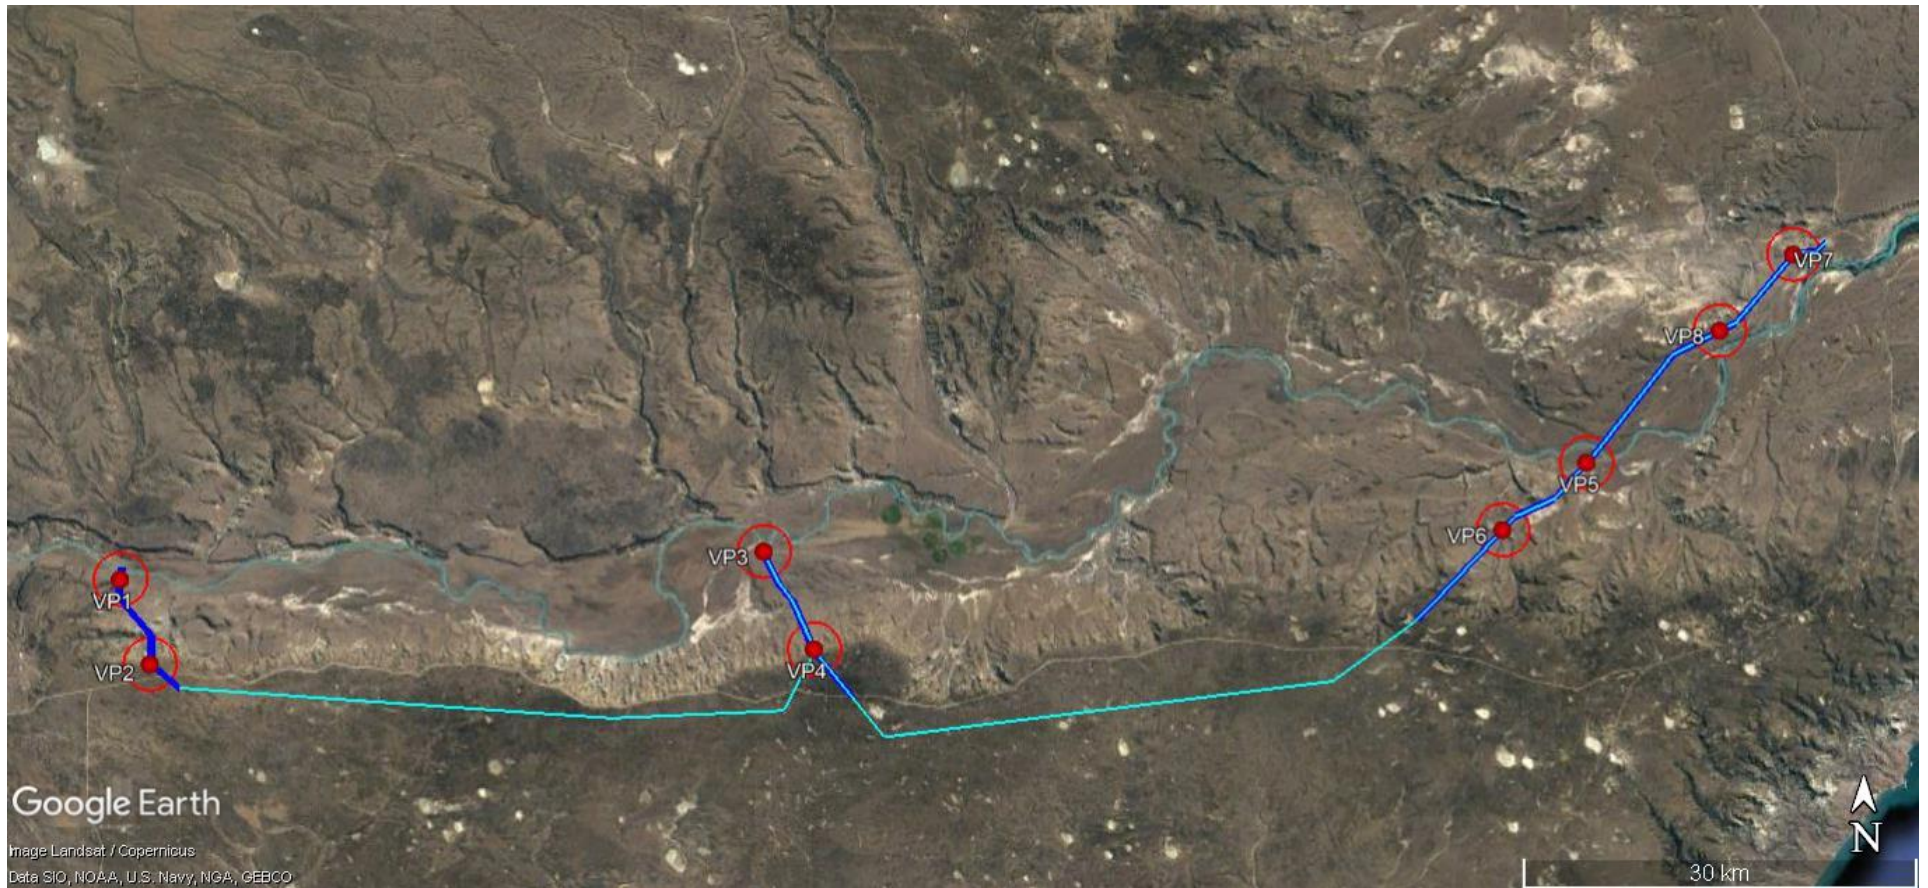
Figura 4. Localización general de los Puntos Fijos de Observación, en los tramos de las LEAT seleccionados.  
Fuente: Elaboración propia sobre imagen de Google Inc., 2018.

En estos sectores se establecieron 8 puntos fijos de observación u oteaderos (Figura 4, Figura 5, Figura 6 y Figura 7), aplicando un esfuerzo de registro y una distribución de los mismos de modo tal que se muestreen de manera representativa y con un esfuerzo relativamente homogéneo dichos tramos de la LEAT.

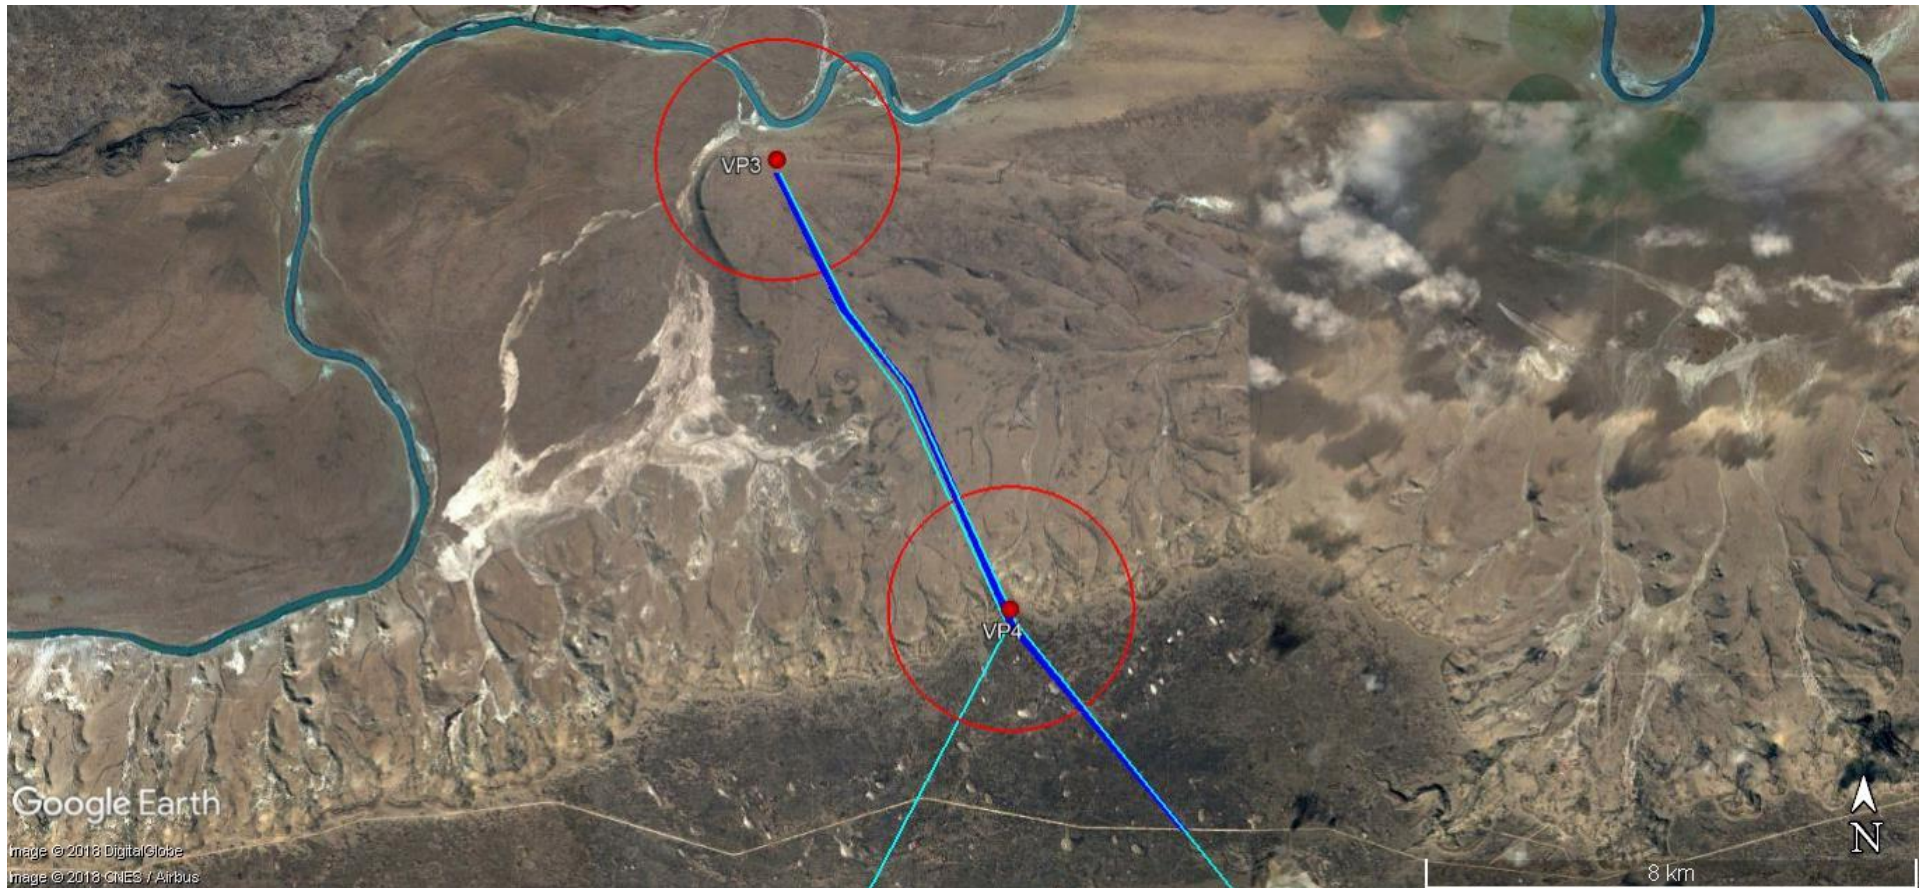
Figura 6. Localización de los Puntos Fijos de Observación 3 y 4, ubicados en el tramo correspondiente a la acometida de la LEAT hacia la EM La Barrancosa.  
Fuente: Elaboración propia sobre imagen de Google Inc., 2018.

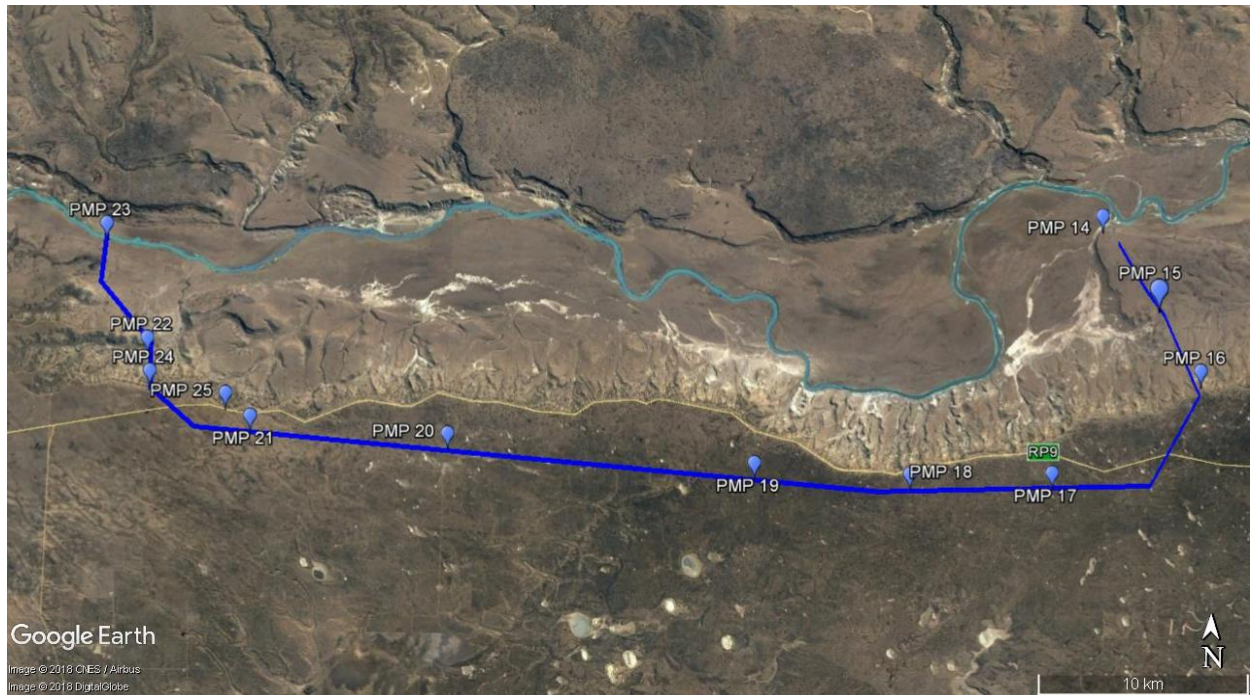
Figura 8. Localización de los puntos de muestreo de paisaje (PMP) para el relevamiento en el tramo de la LEAT EM CCL – EM LBA.

Se determinaron 25 puntos de muestreo (PMP) tal como se observa en la Figura 8 y en la Figura 9. La selección de los puntos de muestreo ha sido determinada teniendo en cuenta la cercanía de la futura LEAT y los sitios panorámicos desde los cuales podría observarse la infraestructura por parte de pobladores y personas que transitan por las rutas y caminos rurales más utilizados. Este análisis permite establecer las principales unidades de paisaje y su valoración.

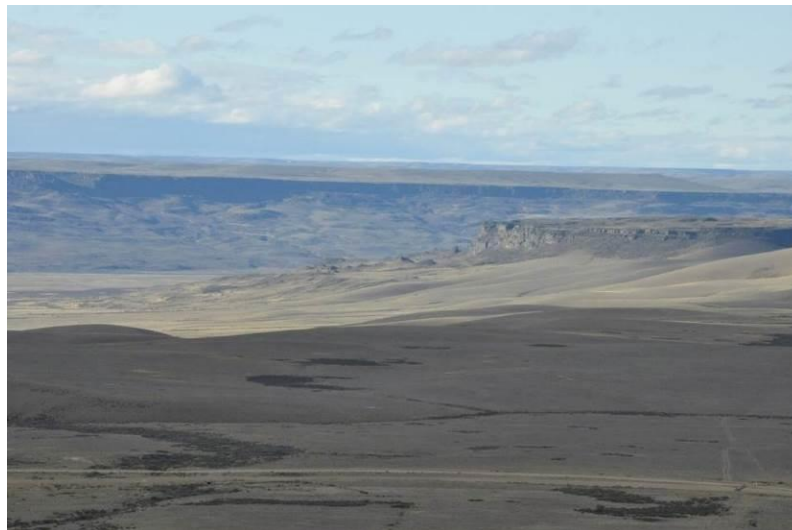
El valle del río Santa Cruz constituye una escorrentía superficial de larga data. Tiene su origen en una falla de la corteza relacionada a los movimientos de las placas litosféricas. La placa de América del Sur, moviéndose hacia el noroeste colisionó con la placa de la Antártida situada al oeste, sumergiéndose por debajo de aquella en un borde convergente y originando la Cordillera Patagónica. Hacia el sur limita con la placa de Scotia en un borde transformante con movimiento horizontal entre ellas. Esta falla de desplazamiento de rumbo dio lugar a esfuerzos tensionales que originaron fallas normales o directas, formándose las líneas estructurales del Canal de Beagle, Bahía San Sebastián-Bahía Inútil, Estrecho de Magallanes, y valles de los Río Gallegos, Coyle y Santa Cruz. Las fracturas hicieron descender los bloques de corteza ubicados al sur de las mismas. Por ese motivo las escarpas de estos ríos son más altas en su borde norte. Obsérvese que el basculamiento de esta falla obligó al río Santa Cruz a desplazarse más al sur dejando el paleocauce que se puede distinguir próximo a la Estancia Chikorik Aike, entre los vértices LB12 y la ETRSC del tramo EM LBA-ETRSC.

Fotografía 3. Escarpa norte del río Santa Cruz en inmediaciones de la futura Represa CCL.  
Tomada por: Andreone, R.

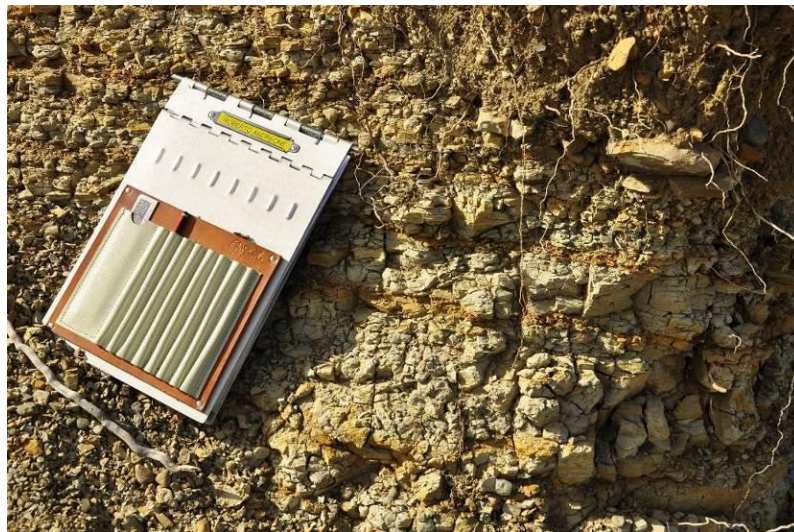
Los afloramientos de la Formación Monte León se dan en los cañadones que bajan hacia el río Santa Cruz y en toda la costa del mismo y en el litoral atlántico.

Fotografía 4. Pelitas de la Fm. Monte León en los cañadones que bajan al río Santa Cruz.  
Tomada por: Andreone, R.

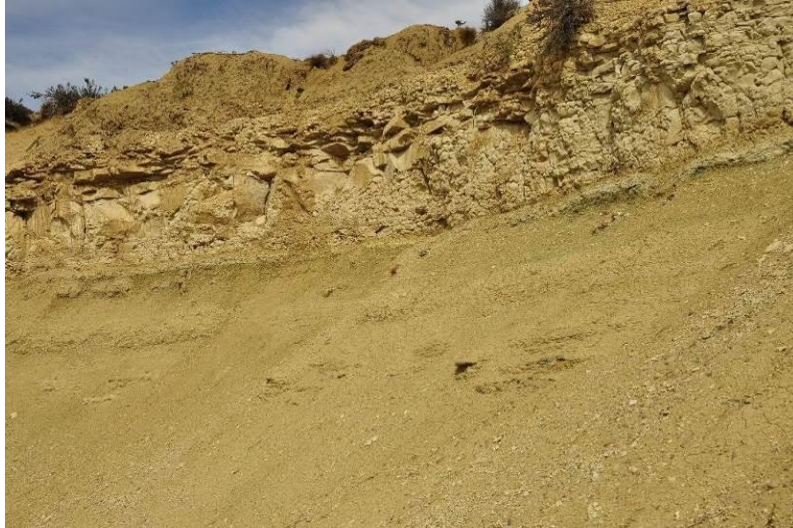
Fotografía 5. Contacto Fm. Monte León-Fm. Santa Cruz en los cañadones que bajan al río Santa Cruz (Unidad de Paisaje Relieve denudativo en sedimentitas terciarias).

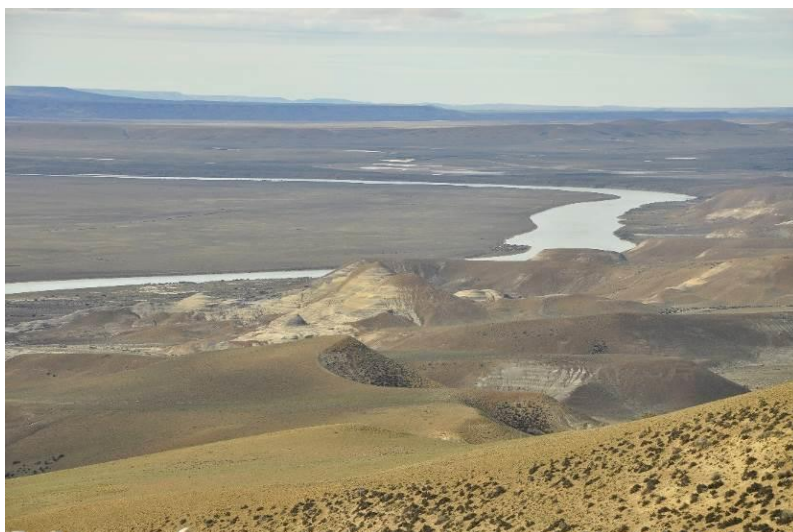
Fotografía 6. Fm. Santa Cruz en Ea. del Vapor.

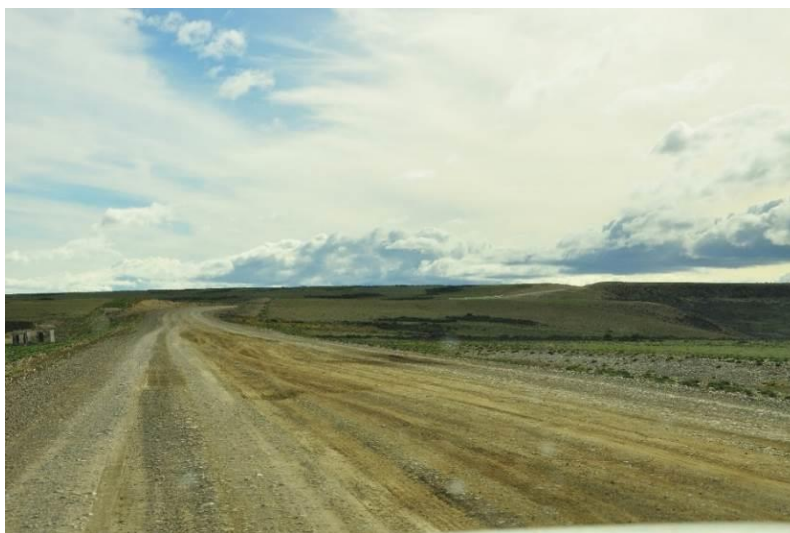
El borde de esta meseta forma un escalón muy notorio al ser observada desde el este al oeste, conocido como Cordón Alto.

Fotografía 7. Cordón Alto.  
Tomada por: Andreone, R.

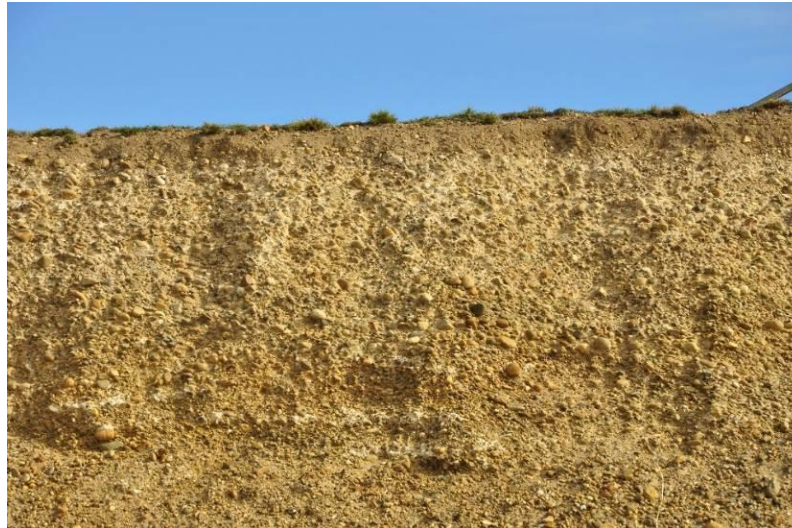
Fotografía 8. Gravas de la Fm. Pampa Alta en el ascenso al Cordón Alto de este a oeste.  
Tomada por: Andreone, R.

Los rodados son subangulosos a subredondeados, siendo más redondeados los de mayor tamaño. Las formas predominantes son las proladas a equidimensionales, con escasos ejemplares discoidales; con buena a moderada selección. Predominan los tamaños entre 8 y 14 cm, con una moda que está en los 2 a 3 centímetros. Los máximos tamaños, sin embargo, se encuentran en algunos bancos lenticulares, donde los clastos son de hasta 20 y 25 centímetros.

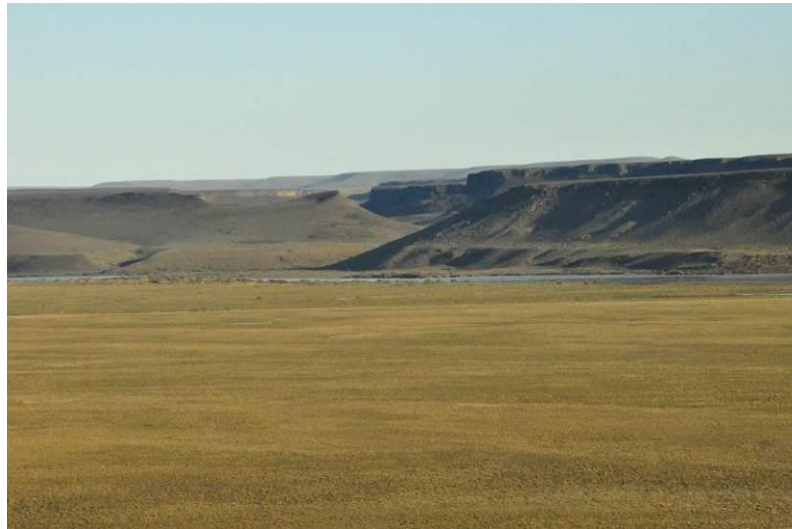
Fotografía 9. Basalto Laguna Barrosa en Ea. La Barrancosa.  
Tomada por: Andreone, R.

El Basalto Laguna Barrosa o Basalto Cóndor Cliff se presenta como delgadas coladas que se han derramado en forma encauzada. Ellas fluyeron hacia las partes más bajas siguiendo los faldeos de la meseta o los valles de algunos cañadones, como el Kolienk Aike, el Yatén Guajén y el Quemado, llegando incluso hasta muy cerca del mismo río Santa Cruz, tal como se observa en cercanías de la estancia La Barrancosa, donde se derraman sobre dos de las terrazas fluviales más antiguas del sistema fluvial, los niveles II y III.

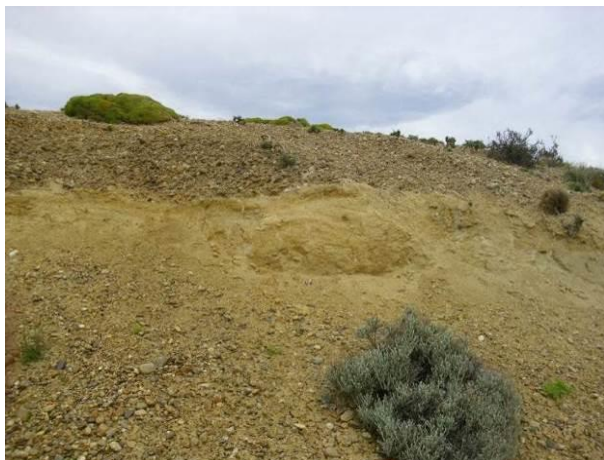
Fotografía 10. Contacto Fm. Santa Cruz - Rodados Patagónicos en cercanías del vértice LB4.  
Tomada por: Andreone, R.

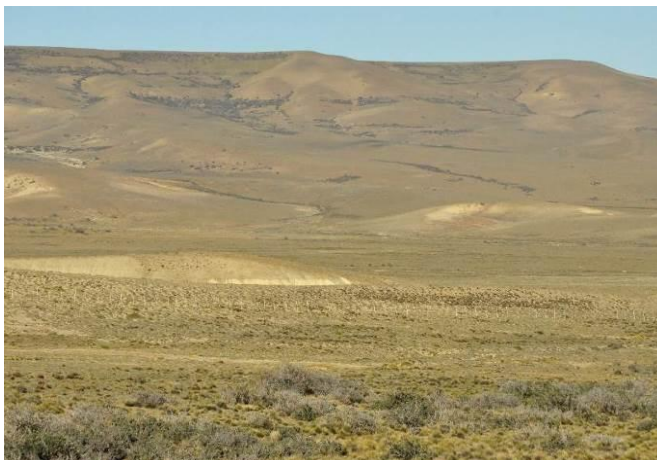
Fotografía 11. Depósitos que cubren niveles de pedimento.  
Tomada por: Andreone, R.

En la bajada desde el vértice CL8 hacia la EMLBA, los depósitos que cubren niveles de pedimento son muy susceptibles a la erosión hídrica, pero tienen la ventaja de tener una tasa más alta de infiltración.

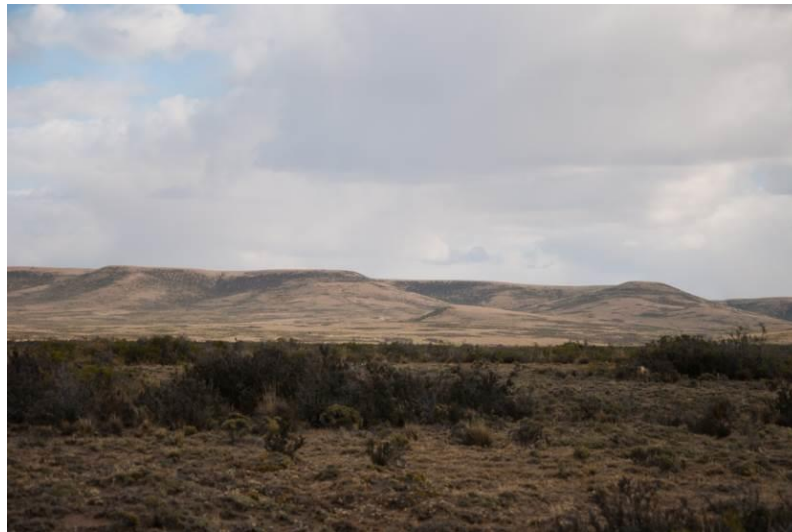
Esta unidad de paisaje se desarrolla a partir de la denudación por erosión retrogradante de las sedimentitas terciarias de las Formaciones Monte León y Santa Cruz, formando un paisaje de bad lands con cerros testigos que resistieron el proceso erosivo. Es el paisaje que se observa en la margen sur del río Santa Cruz, donde el mayor gradiente topográfico acelera la erosión hídrica de las vertientes.

Fotografía 12. Relieve denudativo en sedimentos terciarios.  
Tomada por: Andreone, R.

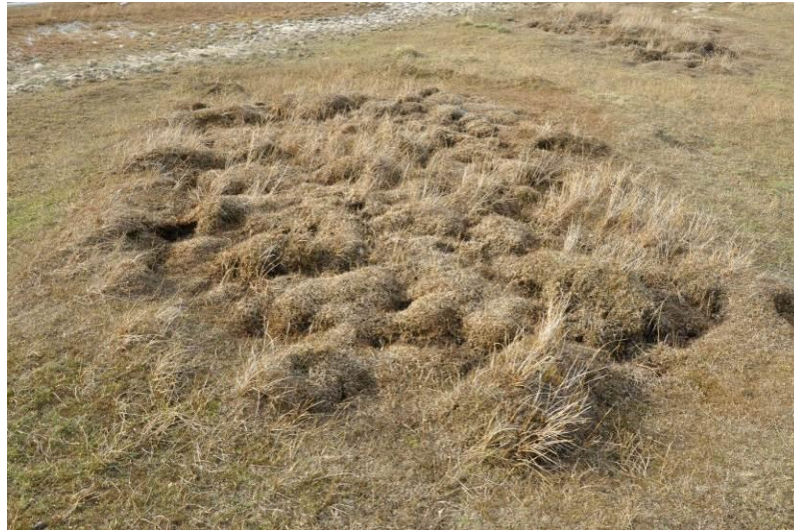
En inmediaciones del Campamento Cóndor Cliff aflora un manantial que, al congelarse en invierno, da origen a formaciones criológicas de levantamiento y craquelación del suelo.

Fotografía 13. Geoformas criológicas.  
Tomada por: Andreone, R.

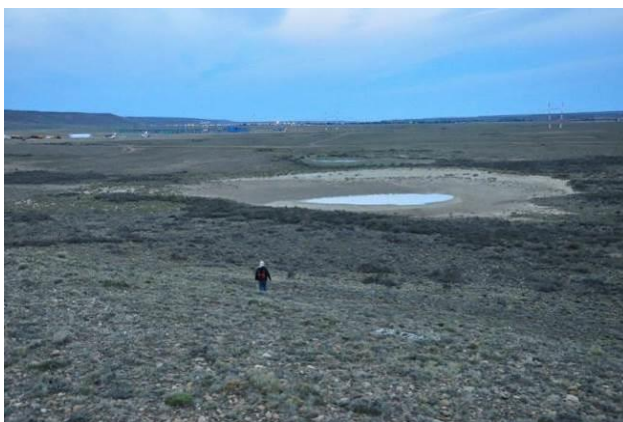
Fotografía 14. Lagunas endorreicas.  
Tomada por: Andreone, R.

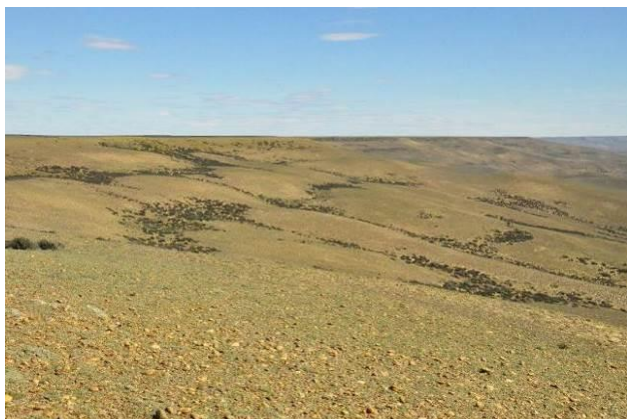
Fotografía 16. Bloques basculados y rotados  
Tomada por: Andreone, R.

Entre los niveles pedemontanos y los sectores de bajada hacia el valle fluvial del RSC, existe una diferencia de pendientes y se manifiesta erosión retrogradante. Los depósitos de remoción en masa retrogradantes, basculados y rotados con planos de ruptura circulares marcados con vegetación de mata negra, podrían significar un riesgo para la estabilidad de la infraestructura en un futuro (Fotografía 16, Fotografía 17 y Fotografía 18). El nivel de vulnerabilidad es medio y alto

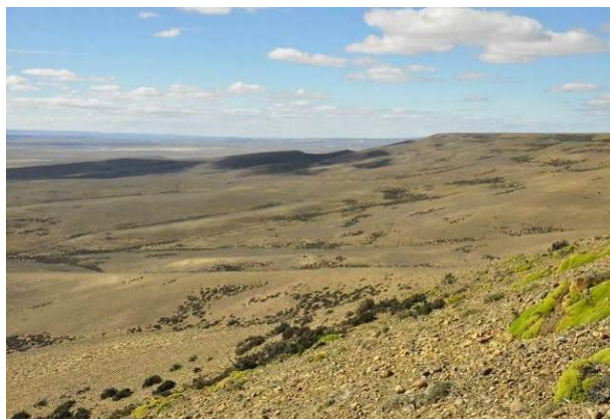
Fotografía 17. Fenómeno de remoción en masa.  
Tomada por: Andreone, R.

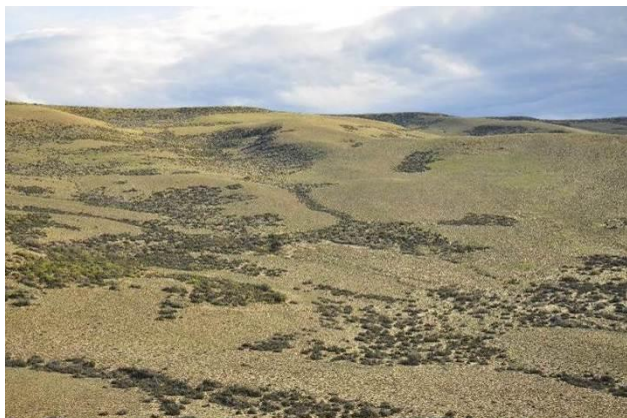
Fotografía 18. Depósitos de remoción en masa al pie del  
Nivel I de agradación pedemontana.  
Tomada por: Andreone, R.

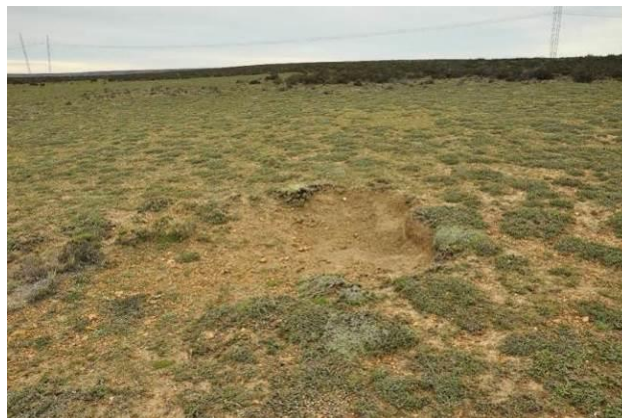
Fotografía 19. Revolvederos de guanacos.  
Tomada por: Andreone, R.

En todas las unidades de paisaje se detectó erosión por sobrepastoreo y por revolcaderos de guanacos que forman depresiones en el terreno que son ahondadas por erosión eólica (Fotografía 19).

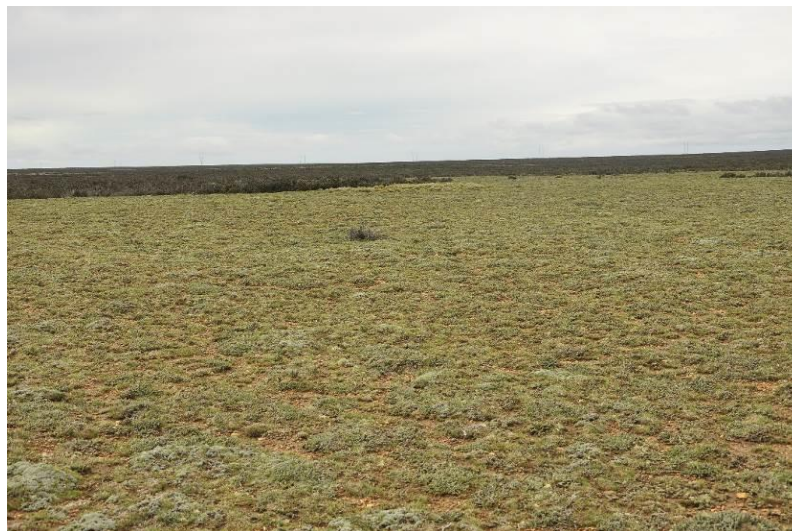
Fotografía 20. Altos pelados en proximidad del vértice C6.  
Tomada por: Andreone, R.

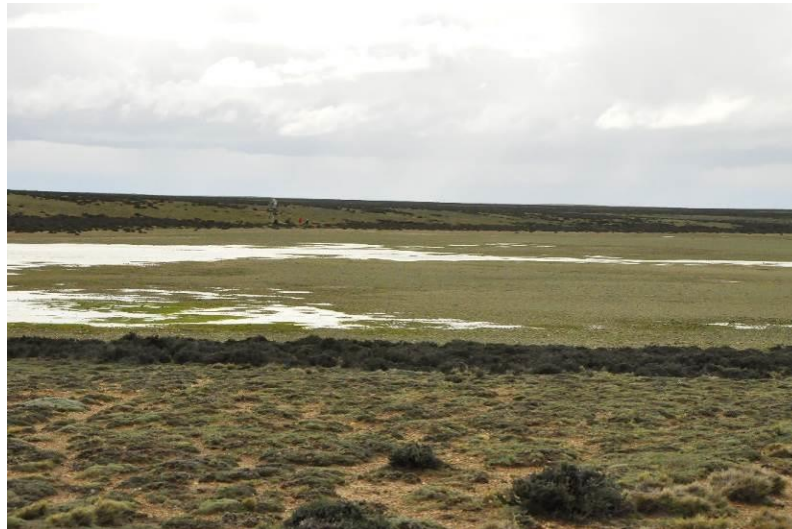
Las lagunas que permanecen con agua son alimentadas por el acuífero libre. La desecación de la mayoría de ellas es un fenómeno de aumento de las temperaturas medias en el último siglo, situación que hizo descender los niveles freáticos que alimentaban a las mismas.

Fotografía 21. Lagunas en proceso de desecación en Nivel II de agradación pedemontana.  
Tomada por: Andreone, R.

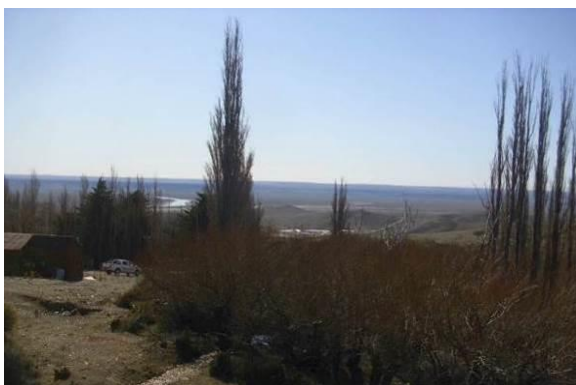
En el Nivel II de Agradación Pedemontana, el nivel freático se encuentra a una profundidad del orden de los 10 m, tal como fuera detectado en una tomografía eléctrica que realizó GEOSANTACRUZ en 2015 en el ingreso al Campamento La Barrancosa, situado en predios de la Estancia Rincón Grande, donde afloran manantiales en el sitio donde se encontraba ubicado el casco de la estancia, que dan origen a mallines en sus proximidades y permiten el riego natural de la arboleda de la estancia.

Fotografía 22. Estancia Rincón Grande - Afloramiento de manantiales.  
Tomada por: Andreone, R.

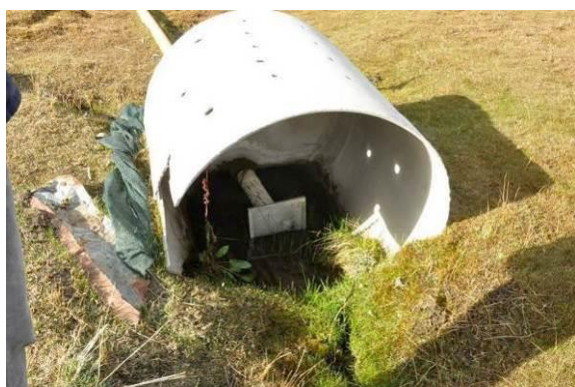
Fotografía 26. Captación de manantiales.  
Tomada por: Andreone, R.

En inmediaciones del Campamento Cóndor Cliff afloran manantiales que son captados a través de zanjas en el terreno, para conducir el agua a pozas de captación, desde donde por gravedad se lo conduce a las instalaciones del campamento.

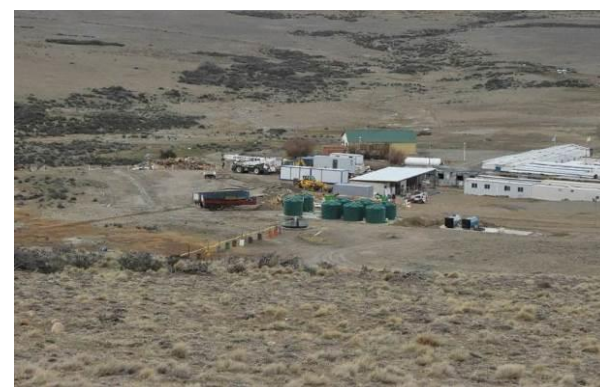
Fotografía 27. Campamento CCL - Captación de manantiales.  
Tomada por: Andreone, R.

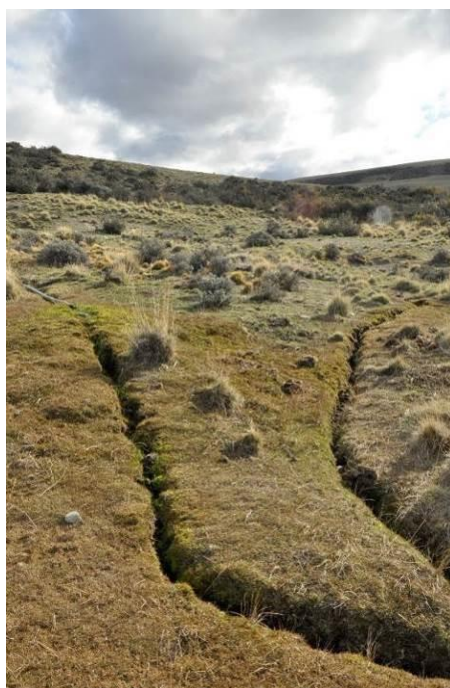
Fotografía 28. Captación de manantiales.  
Tomada por: Andreone, R.

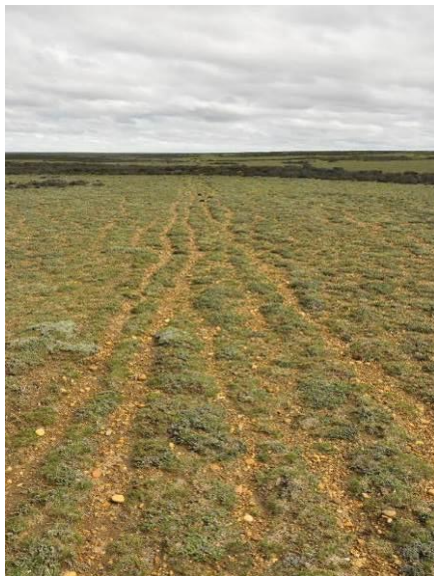
Fotografía 29. Senderos de ovejas y desertificación en Nivel II de Agradación pedemontana.  
Tomada por: Andreone, R.

También se han observado los senderos de circulación del ganado ovino hacia las aguadas y revolcaderos de guanacos, que se han hecho muy manifiestos a lo largo de los años (Fotografía 29 y Fotografía 30).

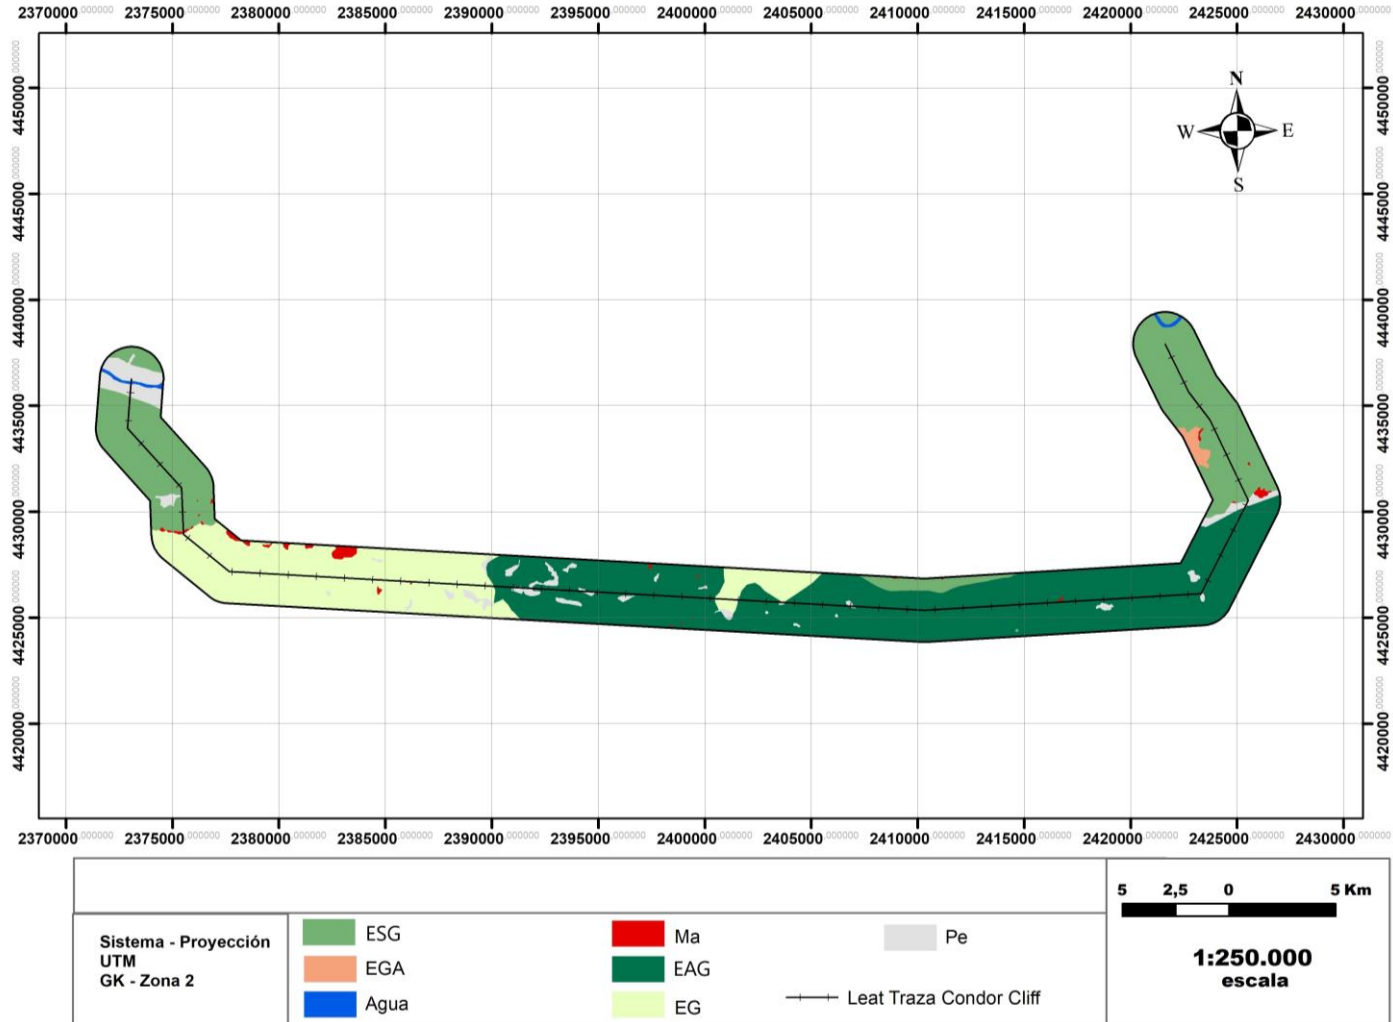
Figura 59. Recorte de unidades de vegetación dentro del buffer tramo de la LEAT EMCCl – EM LBA.

Dentro del área considerada para el estudio, de un total de 49599.46 hectáreas, las mayores superficies afectadas serán las estepas Arbustiva graminosa de mata negra con un 32,5 %; luego las estepas subarbusitivas graminosas de *Nassauvia glomerulosa*, *Acantholippia seriphioides* y *Pappostipa speciosa*, con un 30,8 % de representatividad en el total del área afectada, le sigue estepa graminosa *Pappotipa humilis* con un 29 %, luego los peladales (donde se incluyen los bajos endorreicos) con un 7 % y con menores porcentajes los Mallines y humedales (0.7 %), sectores del Río Santa Cruz (0.4 %) y la estepa de *Chuquiraga aurea* y *Nassauvia ulicina* (0.3 %).

Cabe destacar que la superficie a afectar por la construcción de la LEAT corresponde a la apertura del camino de servidumbre que representa 98,4 has y a las plazoletas para la instalación de las torres que representa 60,2 has.

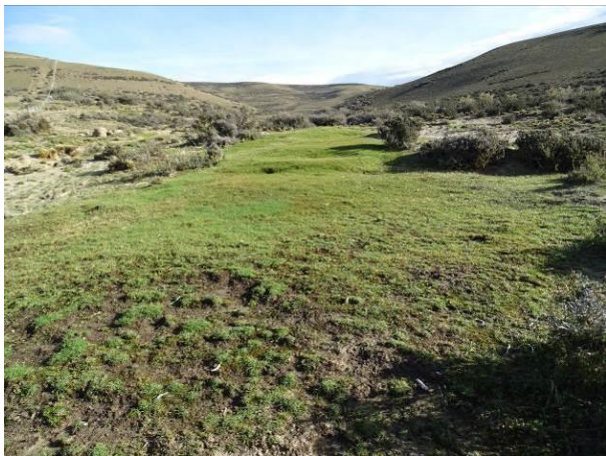
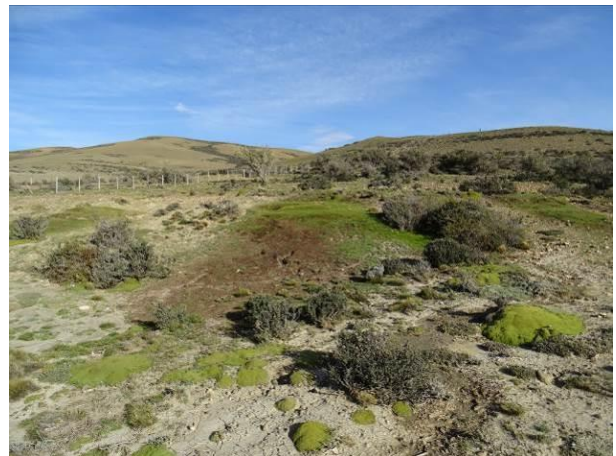
Fotografía 31. Mallines en área de influencia directa entre vértices CL3 y CL4.

A lo largo de todo el trazado de la LEAT en el área de influencia directa, sólo se identificaron 3 zonas mallinosas de pequeño y mediano tamaño entre los vértices CL3 y CL4. Durante las campañas realizadas en el año 2017 y 2018 no se detectó la especie en estos mallines.

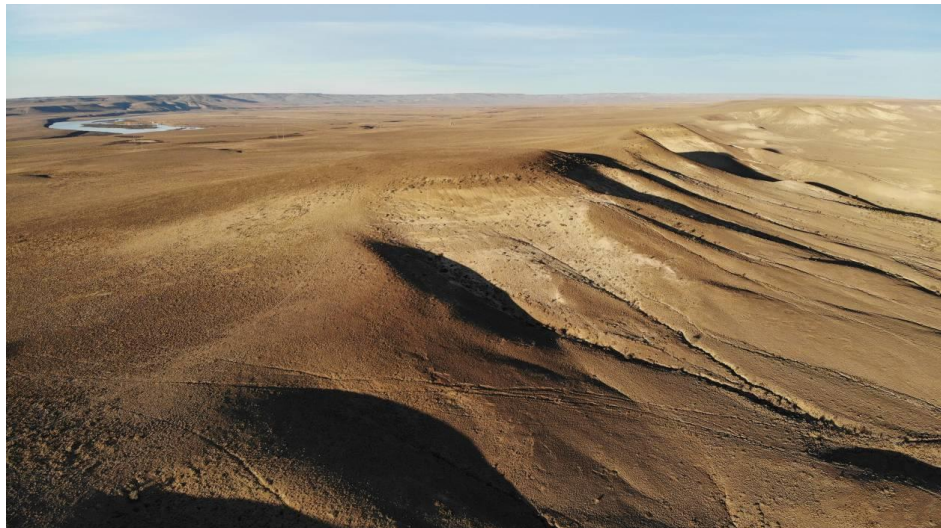
Fotografía 76. Afloramientos de la Fm. Monte León parcialmente cubiertos por derrubios (Coord. 50° 02' 09''S, 69° 04' 38'' O. Vista al SO).

Aproximadamente a 1 km al norte de la traza propuesta se han observado afloramientos de la Formación Monte León, una unidad portadora de gran diversidad y abundancia de restos fósiles marinos como lo describen sus antecedentes anteriormente citados. En uno de estos sitios se hallaron algunos restos

de ostreas (Mollusca: Bivalvia: Ostreidae) (Punto S50° 02' 09'' W69° 04' 38'' Fotografía 76, Fotografía 77, Fotografía 78 y Fotografía 79), pero este sector no será afectado por la construcción de la LEAT.

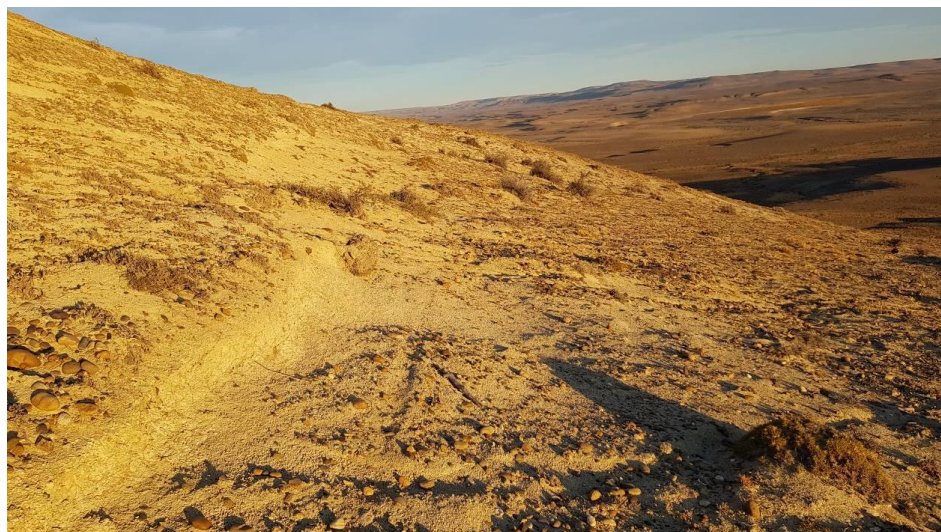
Fotografía 77. Afloramientos de la Fm. Monte León parcialmente cubiertos por derrubios (Coord. 50° 02' 09''S, 69° 04' 38'' O. Vista al O).

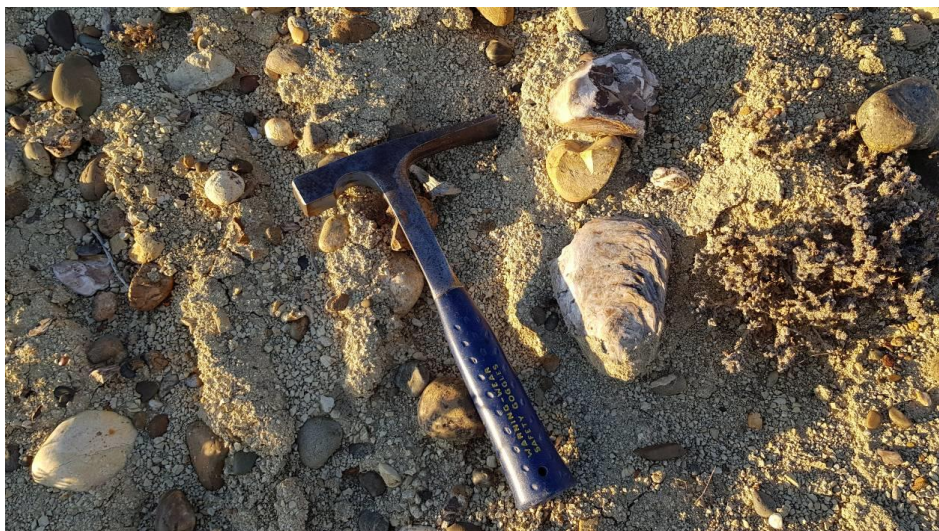
Fotografía 78. Valvas desarticuladas y rodadas de ostras indeterminada (Coord. 50° 02' 09''S, 69° 04' 38''O).

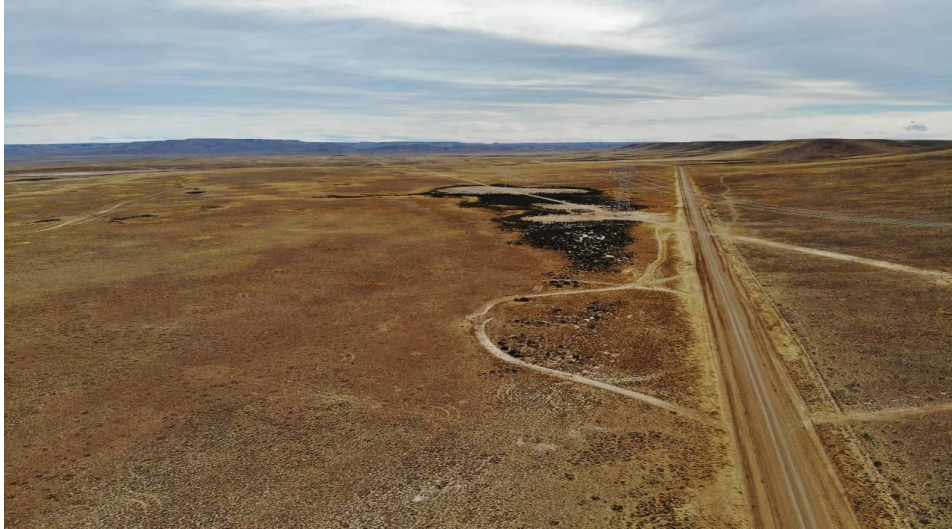
Fotografía 80. Vista de la Ruta Prov. 17 y de la LEAT en dirección SW. Niveles de terrazas del río Santa Cruz. Se observa la cobertura de suelo y vegetación presentes en el área. (Coord. 50° 03' 57''S, 69° 07' 58''O)

Continuando por el trazado de la LEAT existente, en dirección Suroeste, se observan niveles de terrazas conformadas por gravas gruesas.

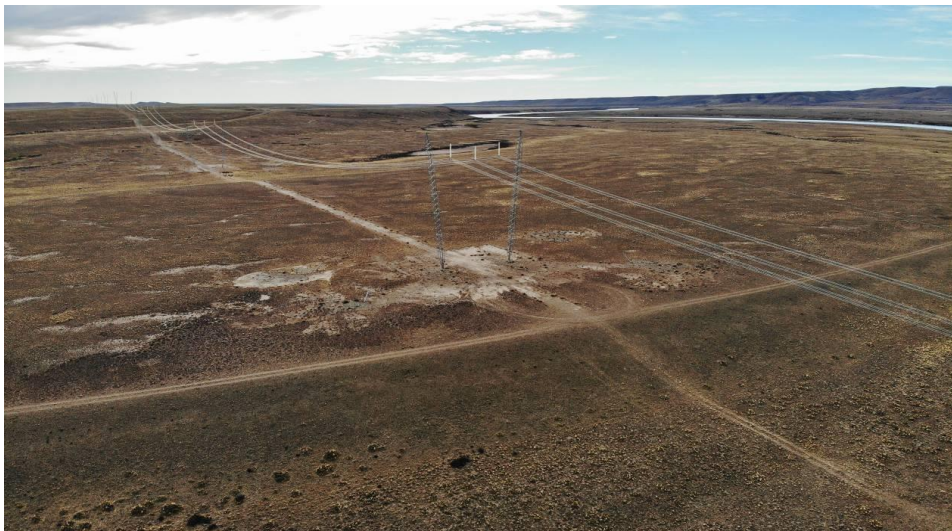
Fotografía 81. Línea Eléctrica existente. Niveles de terrazas del río Santa Cruz. Coord. 50° 07' 48''S, 69° 12' 46''O. Vista hacia el NE).

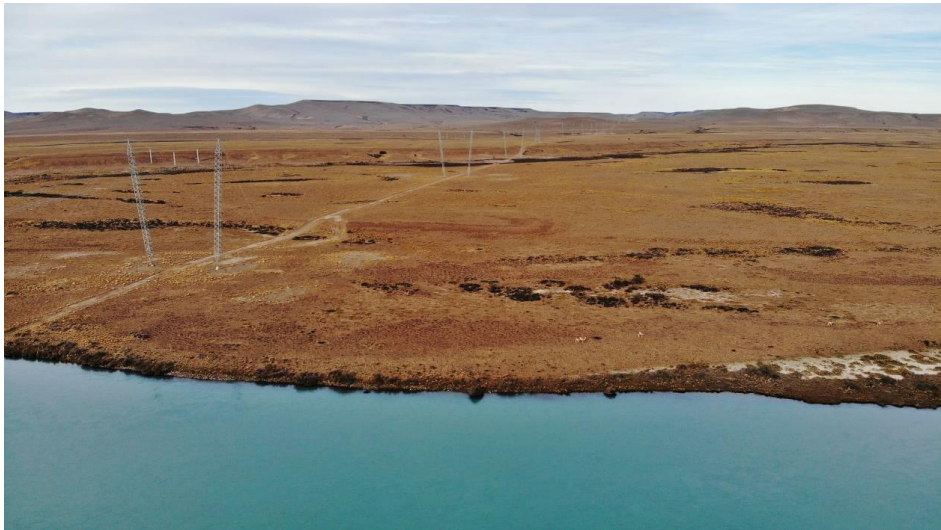
Fotografía 82. Vista en dirección S, hacia el margen sur del río Santa Cruz. Se observan niveles de terrazas y cubierta vegetal (Coord. 50° 07' 48''S, 69° 12' 46''O).

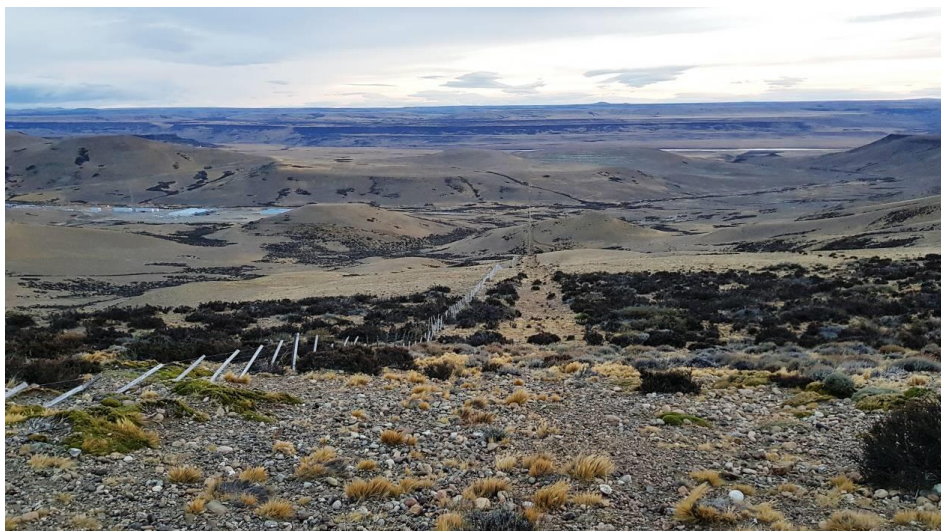
Fotografía 83. Vista hacia el N desde el borde de la terraza. Gravas gruesas y cubierta vegetal cubriendo las rocas infrayacentes (Coord. 50°16'26"S, 70°02'26"O).

El sector correspondiente al tramo que va entre la Ruta Provincial 9 y el cierre Cóndor Cliff se compone de niveles de terrazas conformadas por clastos de tamaños grandes que implican una elevada energía de transporte, condiciones que resultan poco adecuadas para la preservación de restos fósiles. No se observaron sectores desprovistos de cubierta vegetal o suelo donde pudieran observarse directamente las unidades sedimentarias infrayacentes.
