# **Estudio de Impacto Ambiental “Sistema de Transmisión LEAT 500 kV EM CCL – EM LBA - ET RSC”**

## **TOMO I. Línea de base ambiental y análisis de impactos**

**Empresa: Represas Patagonia  
ELING-CGGC-HCSA-UTE**

**Documento elaborado por: Terramoena S.R.L**

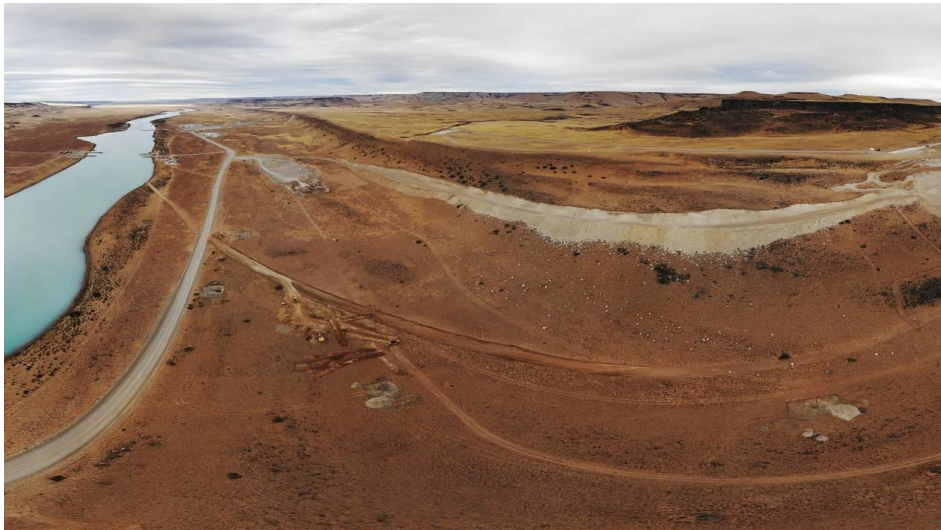
Fotografía 84. Vista hacia el SE desde el cierre Cóndor Cliff. Se observan niveles de terrazas fluviales y el Basalto Cóndor Cliff (Coord. 50° 13' 11"S, 70° 46' 46"O).

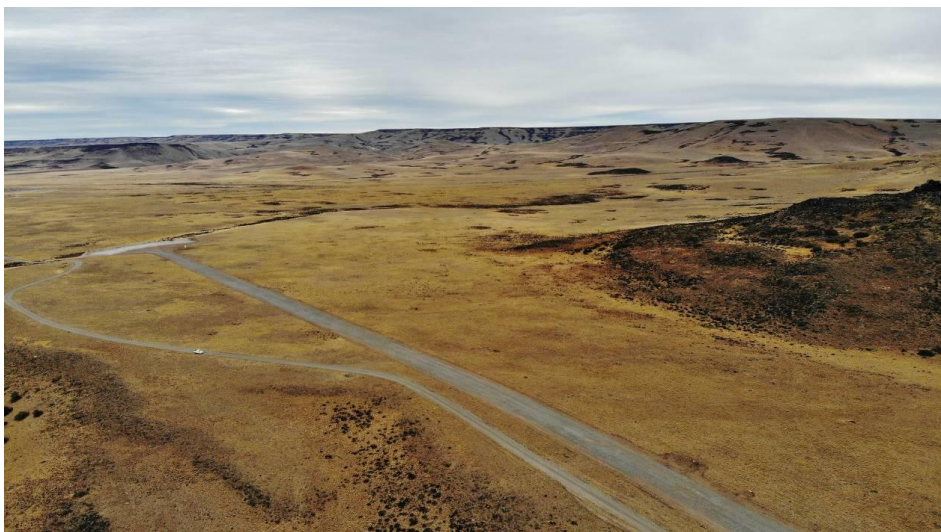
Fotografía 85. Vista hacia el SE. Terraza fluvial del río Santa Cruz. Sobre el lateral derecho puede apreciarse el Basalto Cóndor Cliff (Coord. 50° 12' 46"S, 70° 47' 20"O).

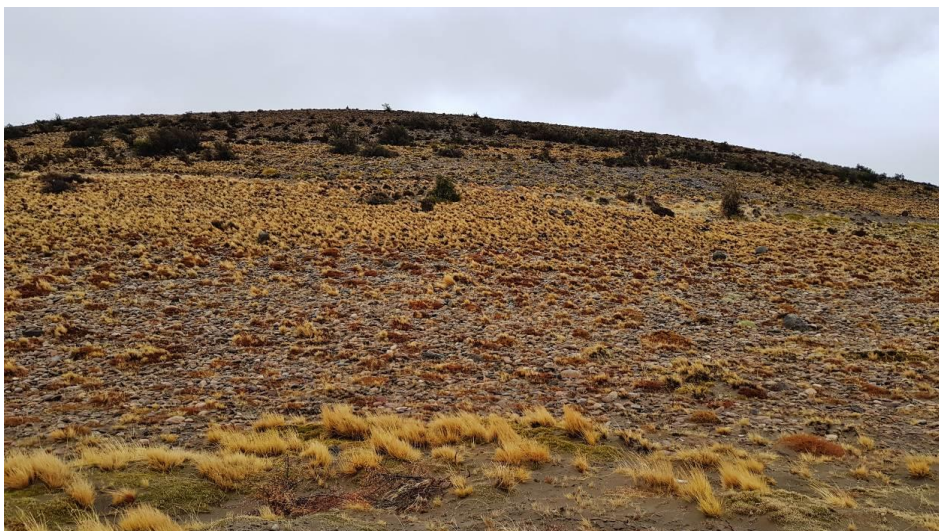
Fotografía 86. Vista hacia el S desde el nivel del río hacia el borde de la terraza (Coord. 50° 12' 05"S, 70° 06' 40"O).

En el sector que corresponde al descenso desde la Ruta 9 hacia el valle del río Santa Cruz en dirección al cierre La Barrancosa no fueron observados afloramientos de unidades potencialmente portadoras de restos fósiles en superficie.

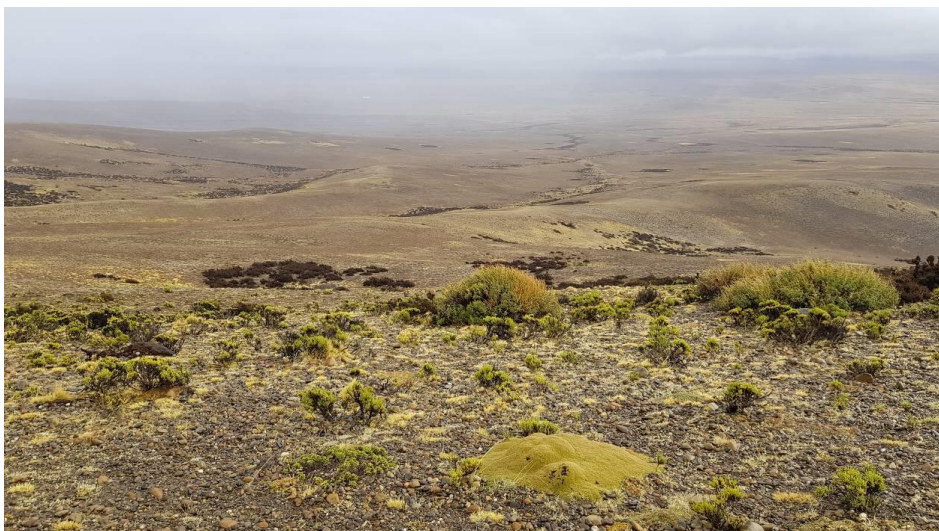
Fotografía 87. Borde de la terraza superior del río Santa Cruz. Se observa la cobertura de rodados y vegetación cubriendo las laderas. Vista hacia el N desde el Punto: 50° 16' 08"S, 70° 02' 39"O.

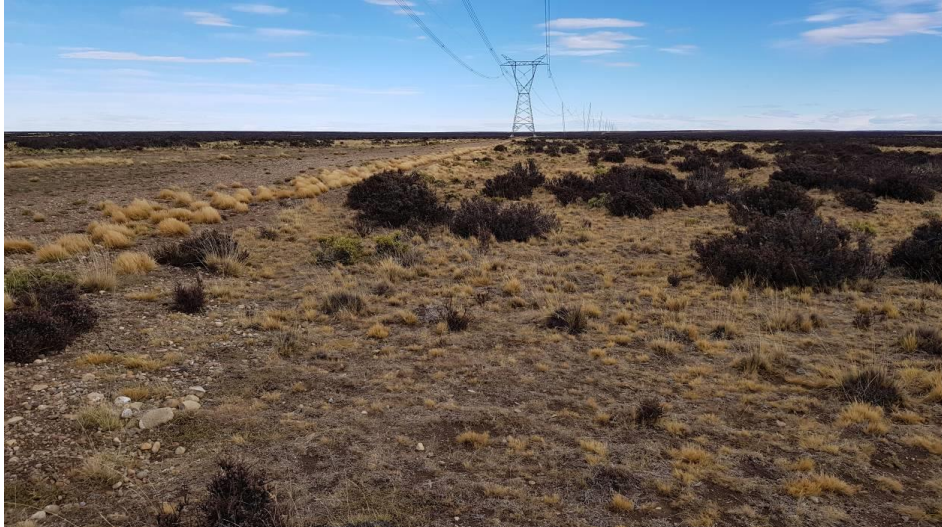
Fotografía 88. Planicie fluvioglacial y predominio de cubierta vegetal Coord. 50° 14' 51"S, 69° 24' 08"O. Vista al SO).

El tramo que va desde la Ruta 9 hacia el margen sur del río Santa Cruz discurre paralelo a la LEAT existente. Los primeros 8,7 km de ese sector transcurren sobre el primer nivel de terrazas del río Santa Cruz, constituido por gravas y conglomerados muy gruesos y con muy pocas condiciones para la preservación de fósiles.

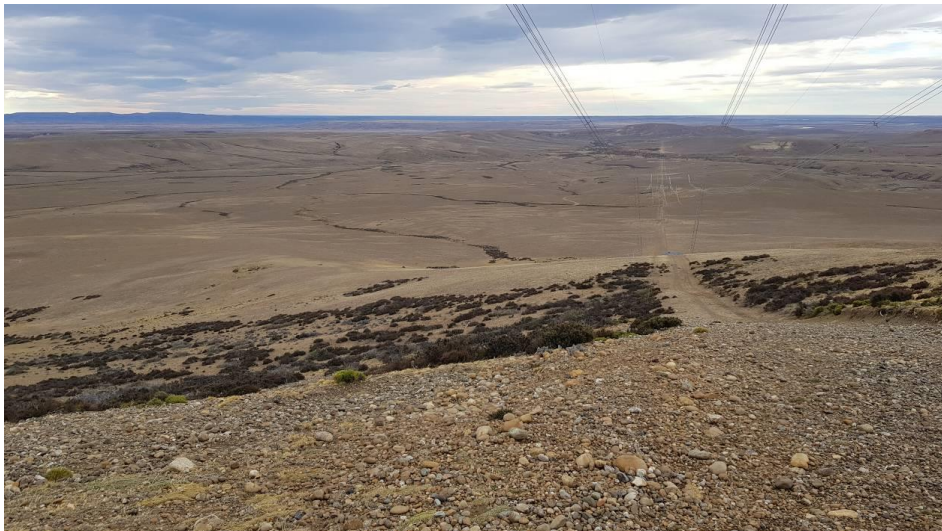
Fotografía 89. Vista hacia el NE desde el borde de la terraza. Se observan gravas y cubierta vegetal cubriendo las rocas Infrayacentes (Coord. 50° 12' 51"S, 69° 21' 15"O).

Siguiendo en dirección Noreste y ya descendiendo hacia los niveles inferiores de terrazas del río Santa Cruz se observa predominio de cubierta vegetal y suelo cubriendo las rocas infrayacentes.

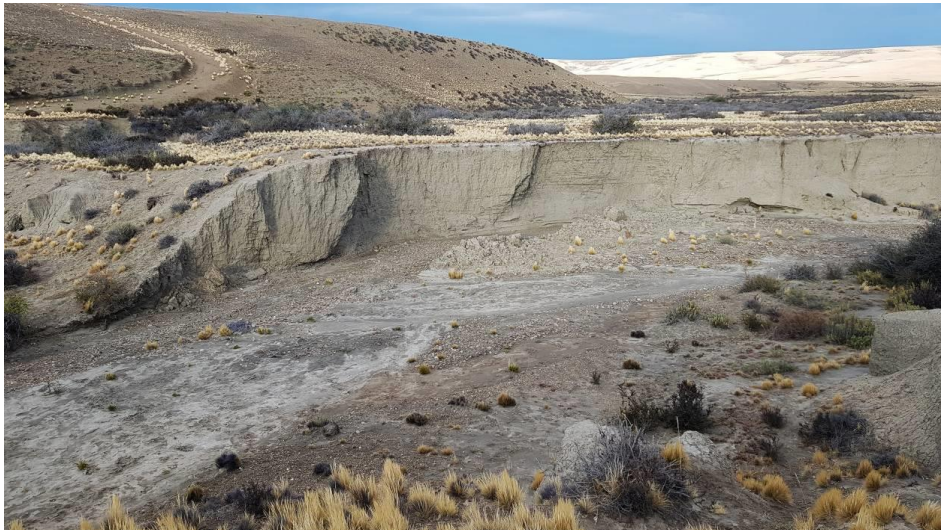
Fotografía 90. Depósitos aluviales cuaternarios (Coord. 50° 11' 09''S, 69° 19' 02''O).

Comprenden sedimentos de planicie aluvial dominados por arenas finas a gruesas, gravas, limos y arcillas en distinta proporción y de acuerdo a la energía del medio fluvial. Se observan bien representados en el punto S50º 11' 09" W69 19' 02" (Fotografía 90) y en los pequeños cursos de agua efímeros aledaños. Los depósitos aluviales mencionados poseen baja consolidación, colores castaños a grises y estructuras sedimentarias fluviales de bajo régimen de flujo. En algunos cortes naturales del terreno, por erosión fluvial en cauces hídricos, estos depósitos se disponen en delgados bancos tabulares con imbricación de rodados y arreglos granodecrescentes. Asimismo, en algunos sectores están dominados por limos y arcillas. Estos depósitos asignados al Cuaternario (Holoceno) raramente presentan contenido fósil en esta región. Concretamente, en los sectores donde estos niveles fueron reconocidos, no se observó la presencia de restos fósiles.

En el punto 50°11'09"S, 69°19'02"O se observaron depósitos de relleno cuaternarios. No se observaron restos fósiles en estos sedimentos.

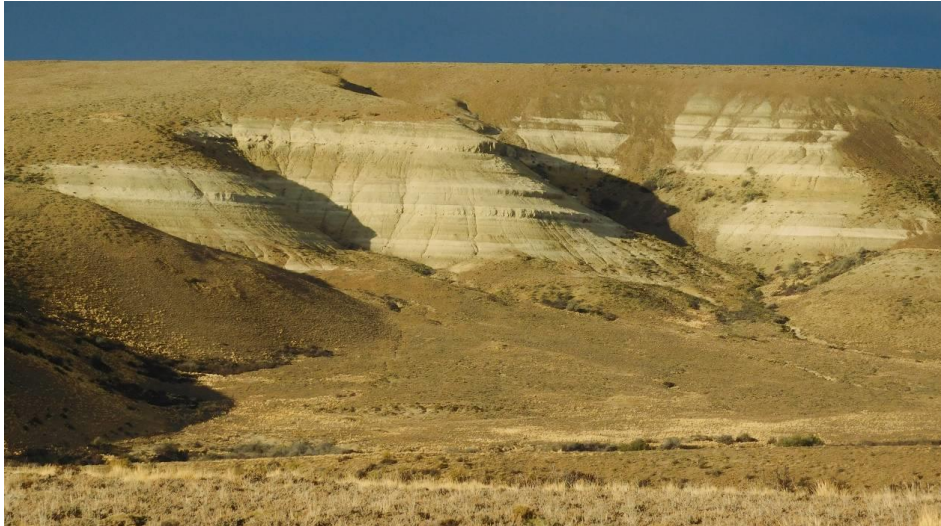
Fotografía 91. Afloramientos asignados a la Fm. Santa Cruz (Coord. 50° 11' 27''S, 69° 18' 34''O).

A aproximadamente 1,2 km al este del punto anterior pudo observarse un pequeño afloramiento (50°11'27''S, 69°18'34''O) que tentativamente se asigna a la Formación Santa Cruz, cuyos importantes antecedentes paleontológicos fueron descritos anteriormente. Si bien, por cuestiones de accesibilidad a la zona de trabajo y de tiempo, este afloramiento no pudo recorrerse, las referencias geológicas consultadas señalan la probable pertenencia a esta unidad. Este sector se encuentra dentro del All de la LEAT pero no será afectado por la construcción de la misma.

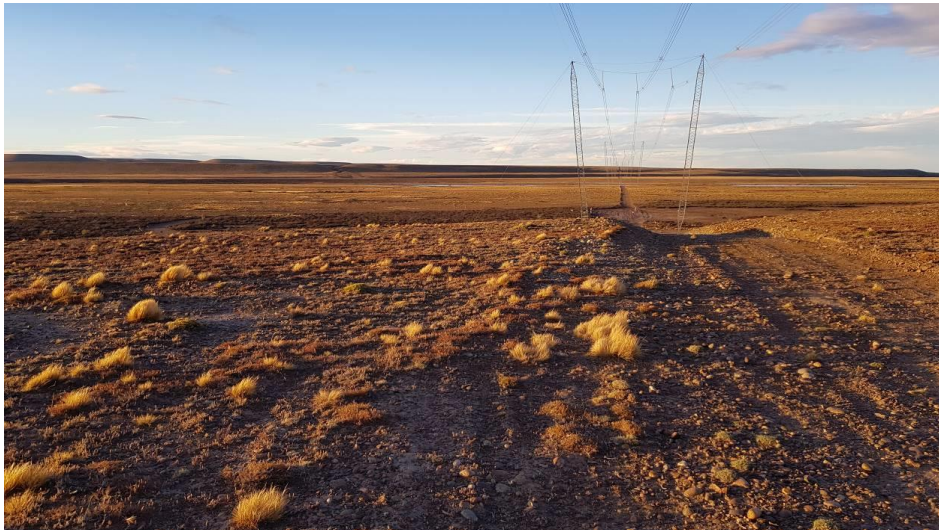
Fotografía 92. Niveles de terrazas del río Santa Cruz (Coord. 50° 11' 27" S; 69° 18' 34" O, vista al NE).

A partir de este punto y hacia la margen sur del río Santa Cruz la traza discurre por distintos niveles de terrazas fluviales cuya génesis hace poco probable la conservación de material fósil, no obstante se ha expuesto la posibilidad de potenciales niveles más favorables para su preservación.

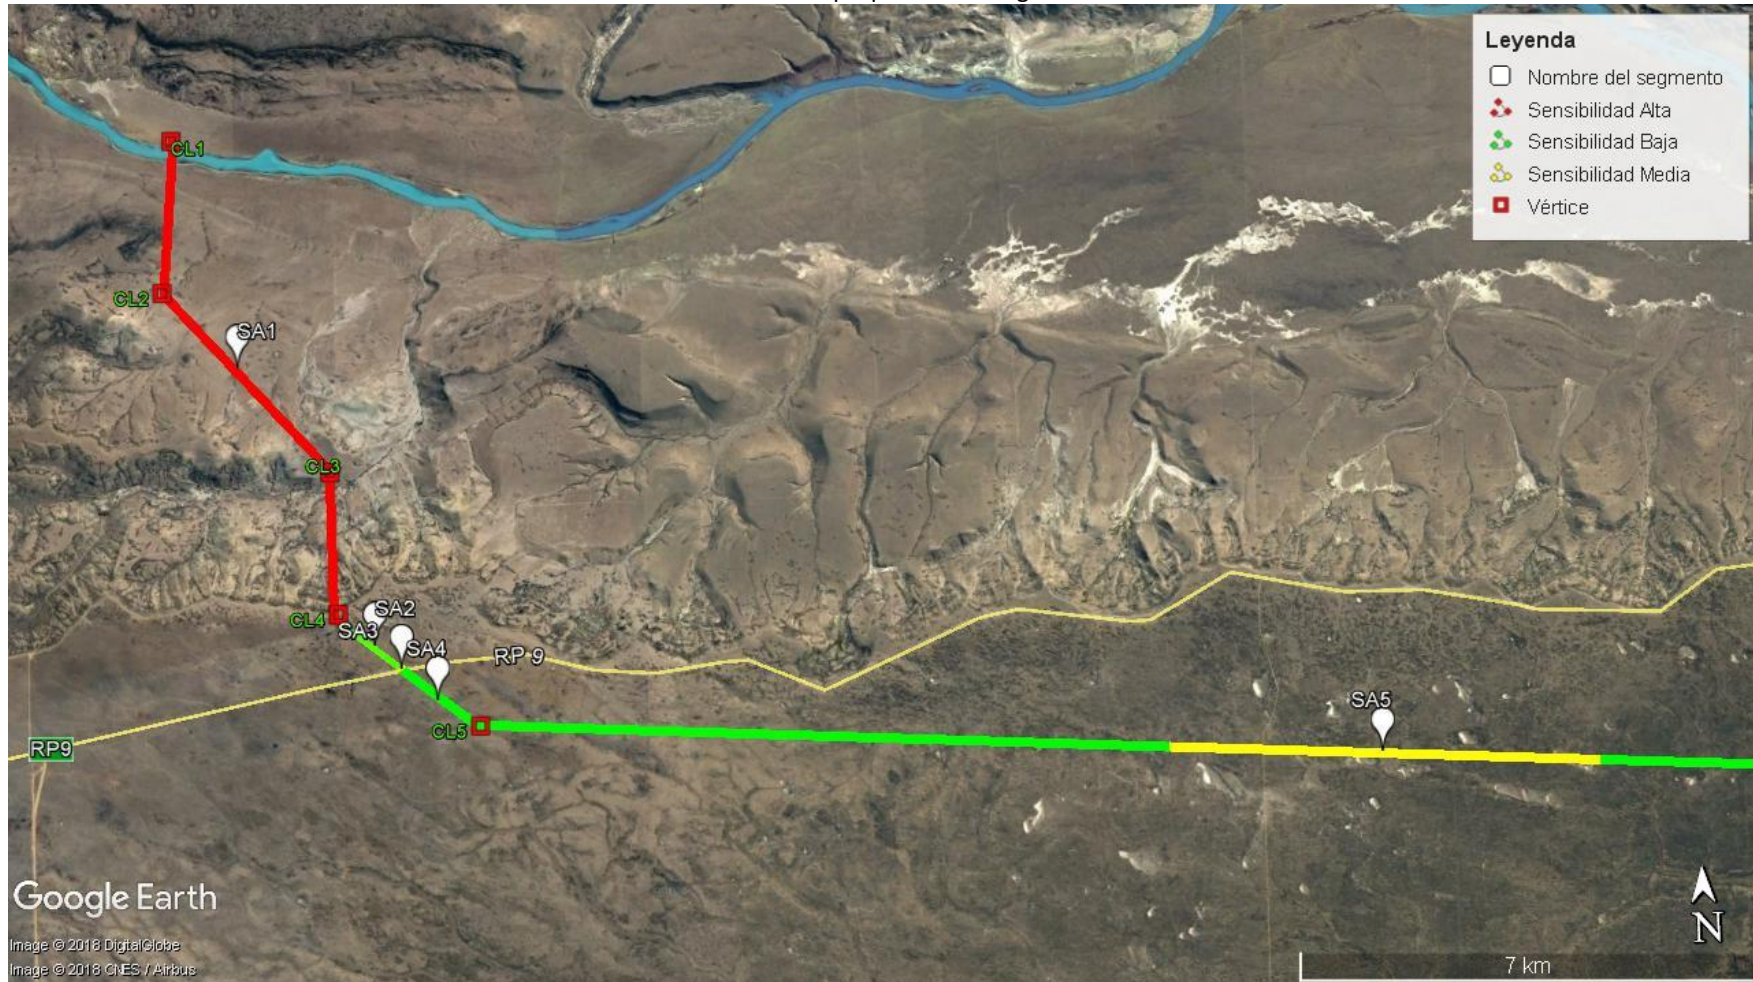
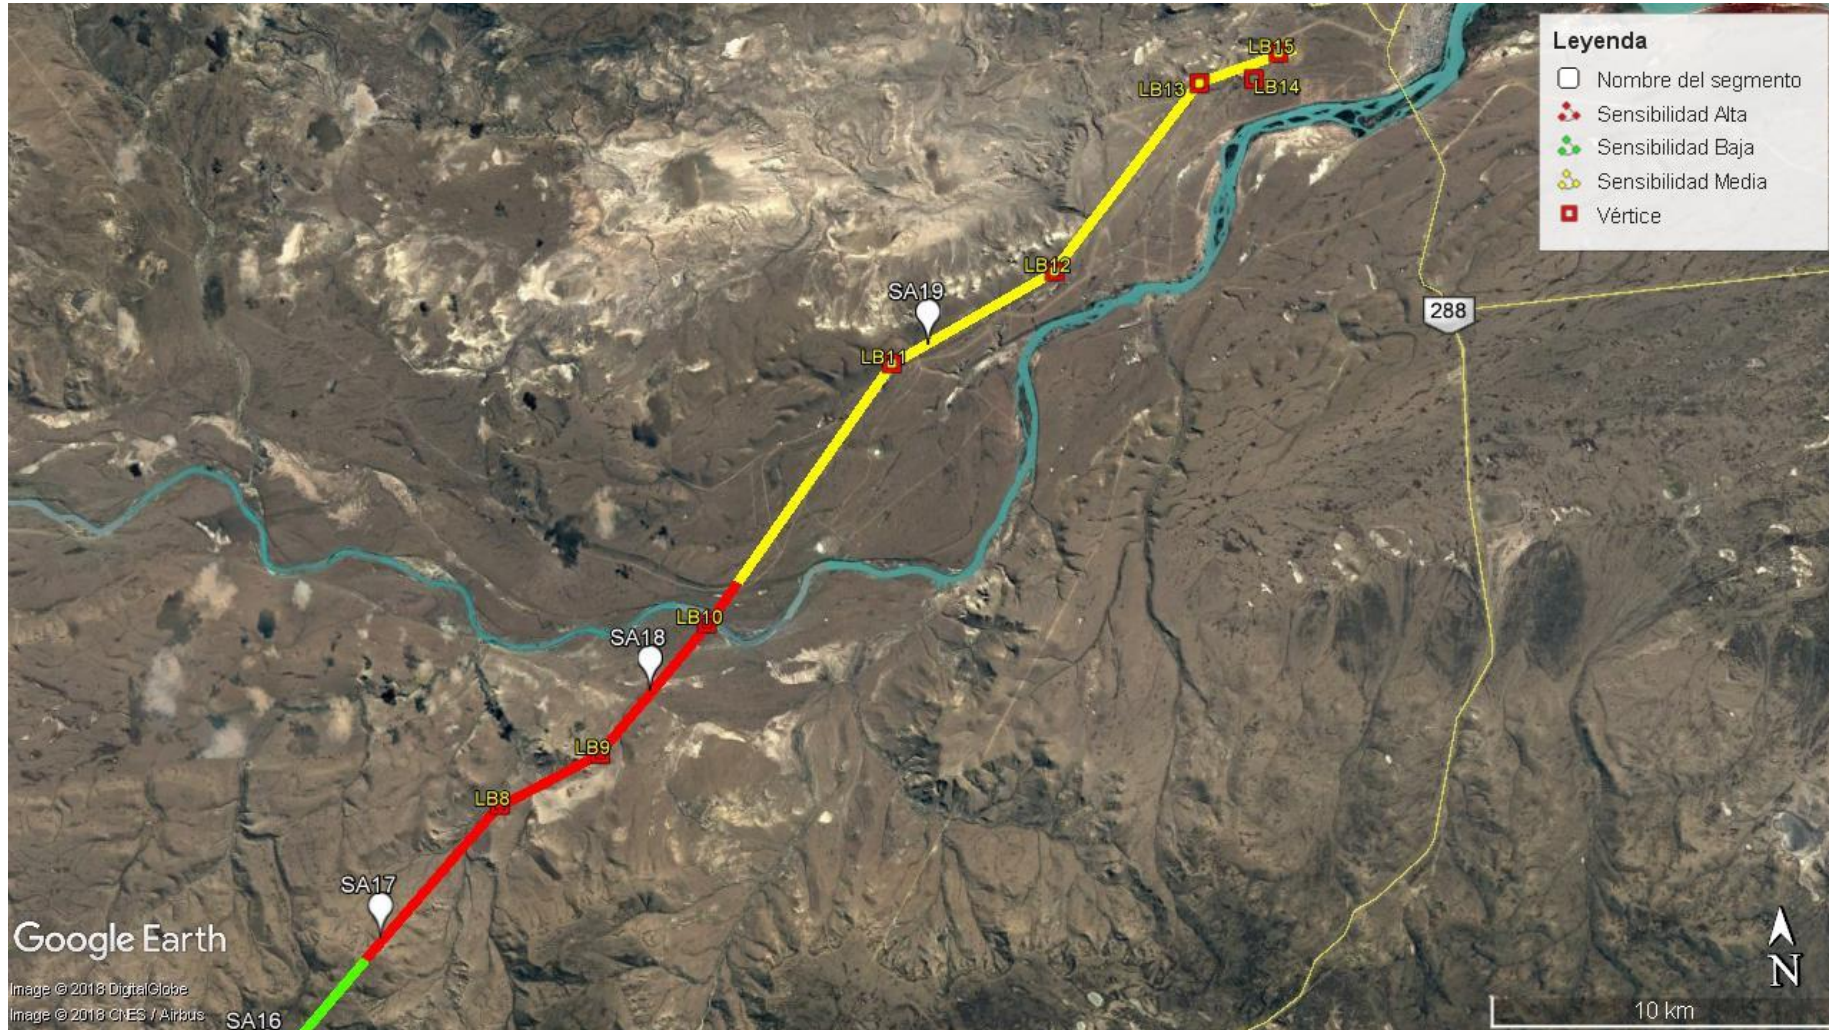
Figura 94. Mapas de sensibilidad ambiental.  
Fuente: elaboración propia sobre imagen satelital.

Sensibilidad ambiental baja (entre 0 % y 35 %)
	Sensibilidad ambiental media (entre 36% y 65%)
	Sensibilidad ambiental alta (entre 66% y el 100 %)

La columna titulada "Particularidades", exponen las características ambientales que fundamentan el puntaje otorgado basados en la Línea de Base ambiental y los comentarios de los expertos con la finalidad de identificar dichos rasgos sobresalientes. Para un mayor entendimiento del análisis, los tramos se encuentran referenciados con letras y números (ver primera columna) y graficados en la Figura 94.

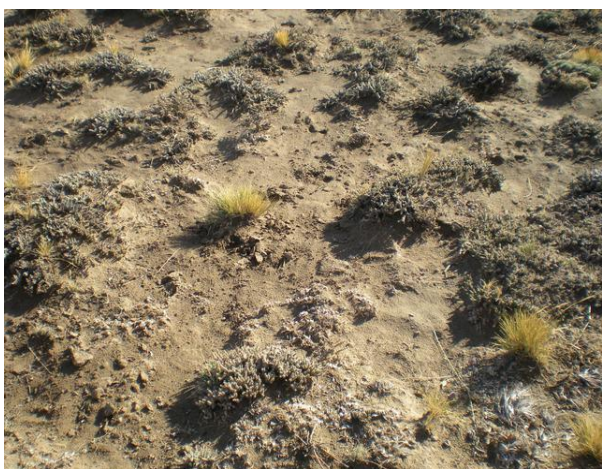
Fotografía 121. pérdida de suelo y cobertura vegetal por acción del viento (erosión eólica). Notar el pavimento de erosión.

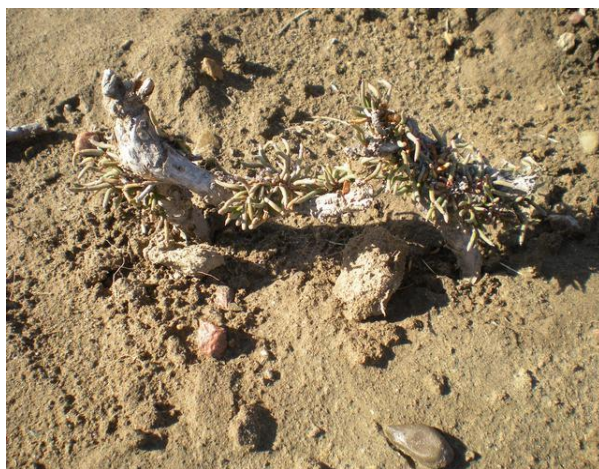
Fotografía 124. Planta en pedestal con costras por exceso de pastoreo.

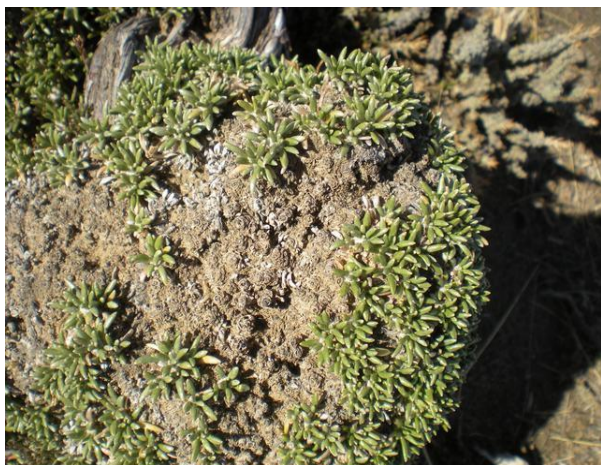
Fotografía 125. Pérdida de suelo por erosión hídrica. Notar las plantas descalzadas y deformadas por el pastoreo y pisoteo. *Ephedra chilensis* en estado grave de deformación por exceso de pastoreo.

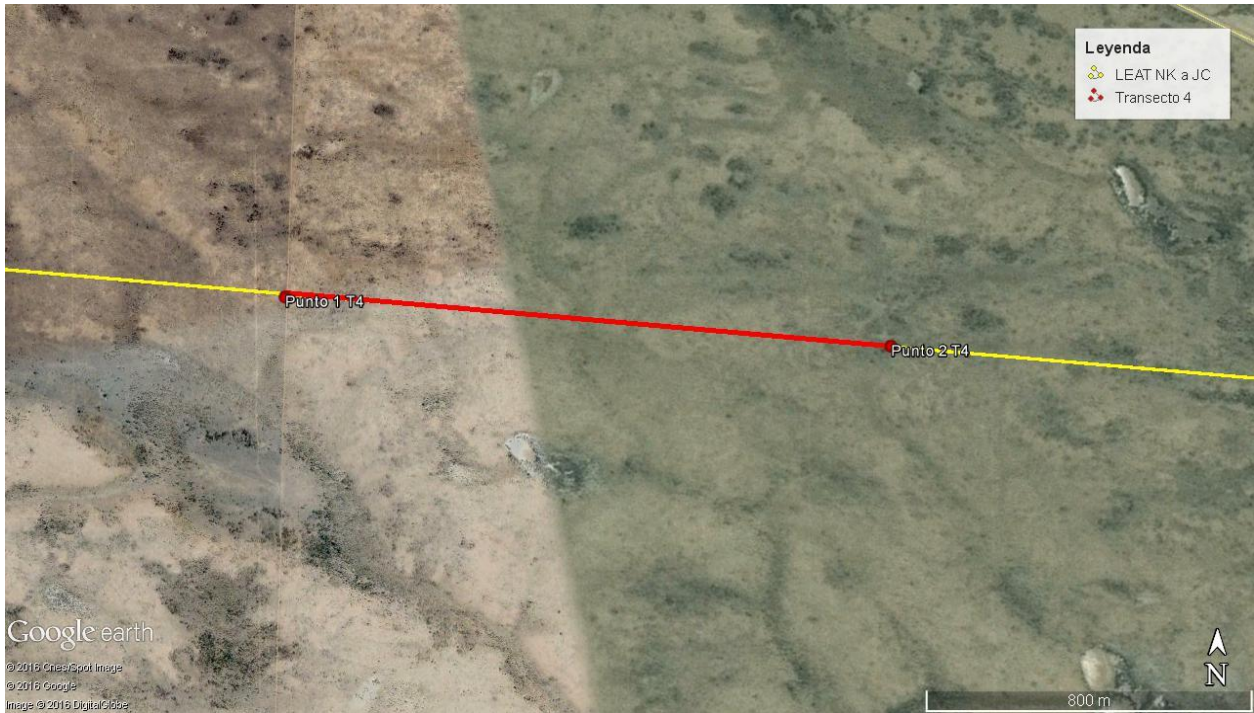
Figura 97. Localización en detalle del Transecto 4 de relevamiento de aves sobre a traza de la LEAT. Se desarrolla a lo largo de un ambiente del tipo meseta de mata negra.  
Fuente: Elaboración propia sobre imagen de Google Inc., 2017.

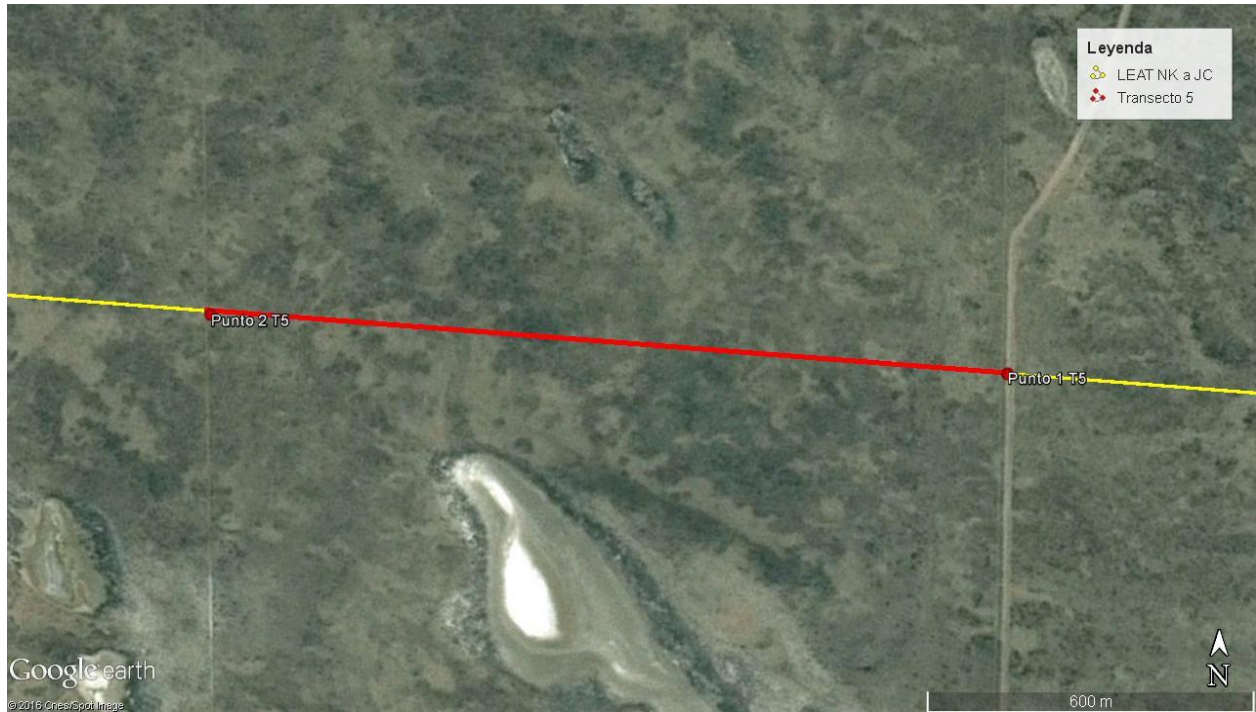
Figura 98. Localización en detalle del Transecto 5 de relevamiento de aves sobre a traza de la LEAT. Se desarrolla a lo largo de un ambiente del tipo meseta de mata negra con parches gramínicos. Fuente: Elaboración propia sobre imagen de Google Inc., 2017.
