## 1. Campañas de Campo

### 1.1. Introducción

Siendo la zona donde se va a construir la Central Térmica la única mina de carbón del país, ha sido muy estudiada en varias oportunidades, tanto por motivos ambientales como técnico-operativos.

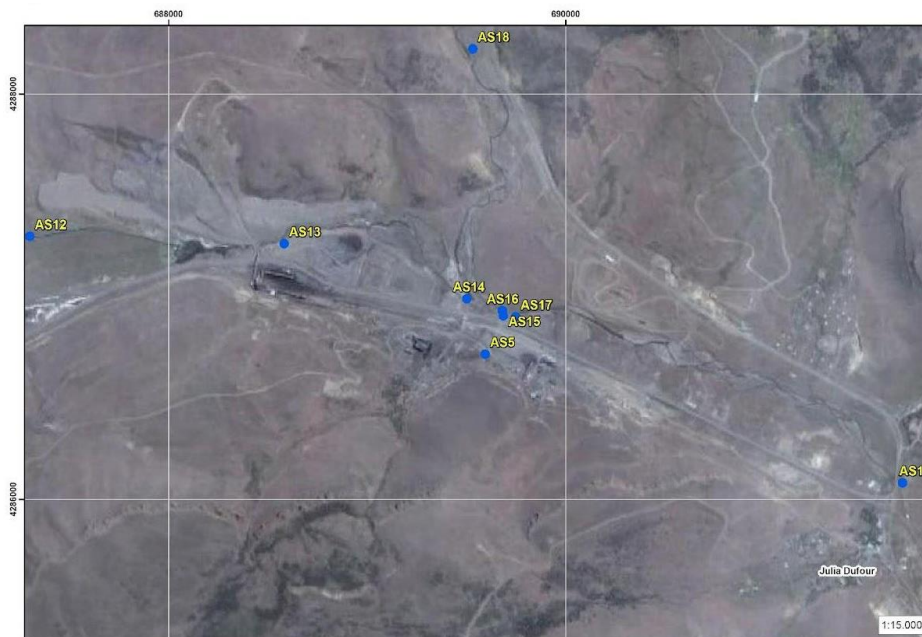
*Imagen N° 3.* Ubicación 2 de los sitios de muestreo de aguas superficiales, 2011  
Fuente: UTN (2011).

En esta campaña (UTN, 2011), se extrajeron muestras de agua superficial en 21 puntos, desde aguas arriba del Arroyo San José, hasta aguas abajo de la localidad 28 de Noviembre, recorriendo puntos estratégicos del curso principal y sus afluentes naturales principales (Arroyo Santa Flavia y Arroyo Primavera), y antrópicos (efluente usina vieja, efluente cloacal, etc.). Los sitios de muestreo se presentan en el cuadro 6 y las imágenes siguientes.

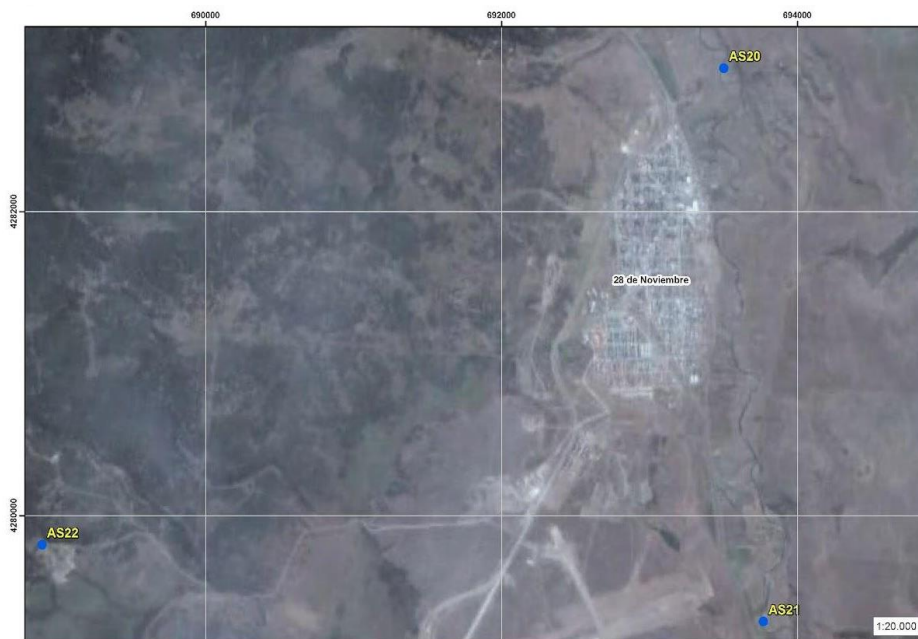
Imagen N° 5. Ubicación 4 de los sitios de muestreo de aguas superficiales, 2011  
Fuente: UTN (2011).

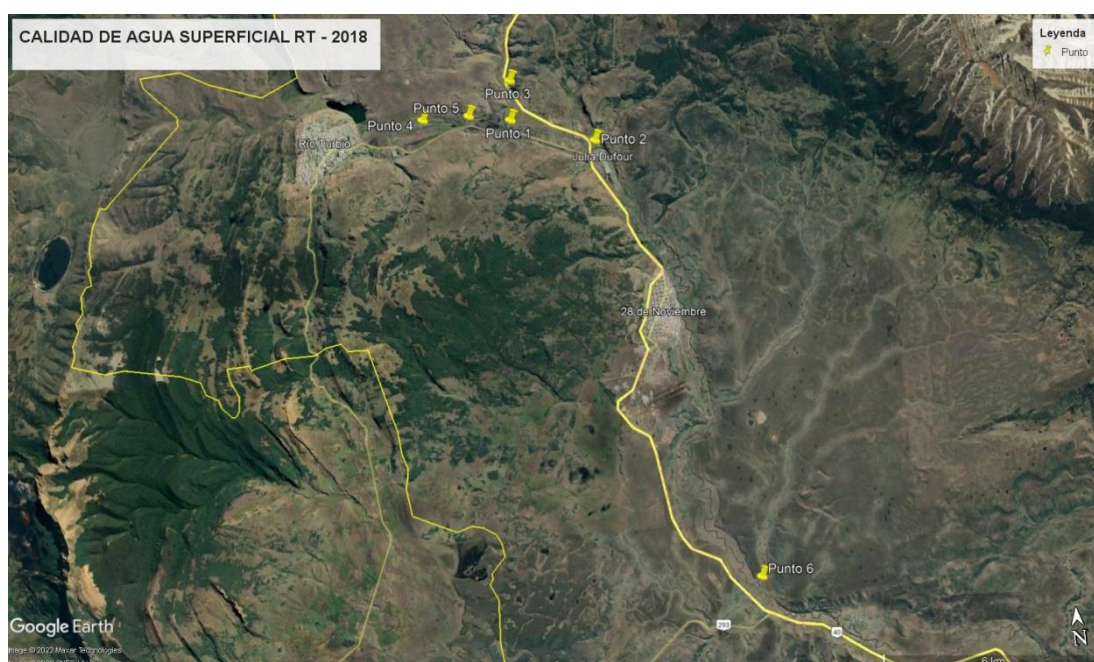
Imagen N° 6. Ubicación de los sitios de muestreo de aguas superficiales (campaña 2018)

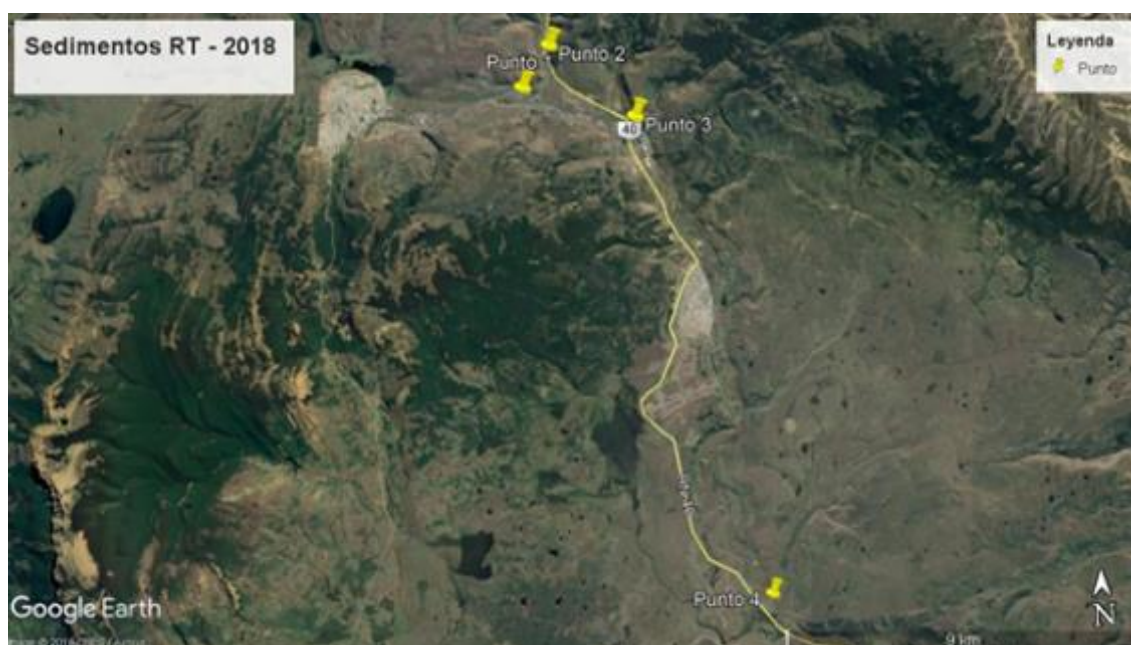
*Imagen N° 8.* Ubicación de los sitios de muestreo de sedimentos

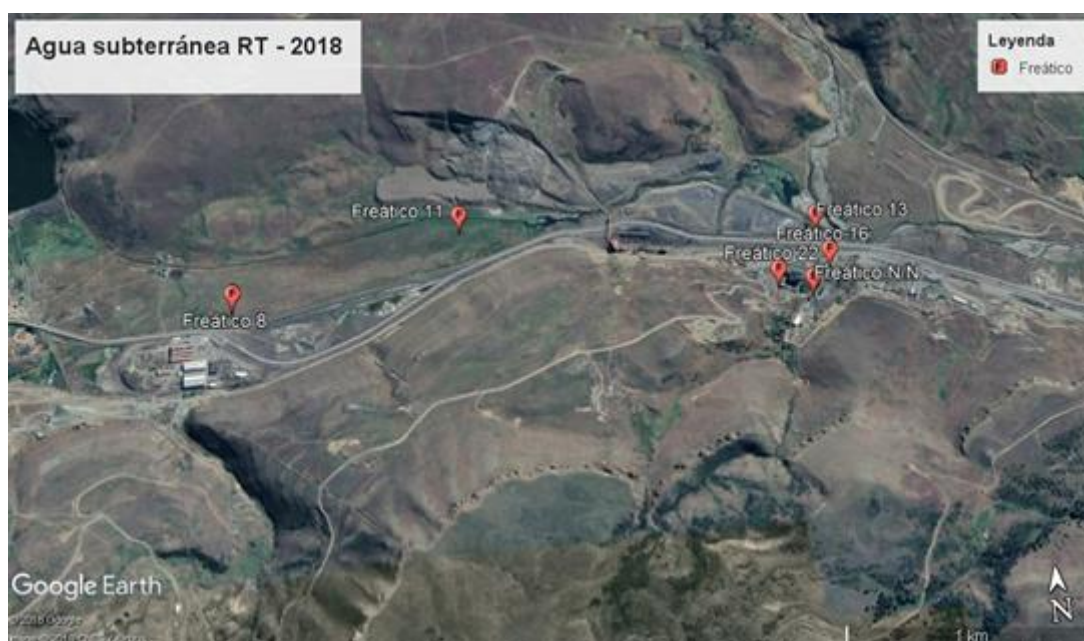
*Imagen N° 10.* Ubicación de los sitios de muestreo de agua subterránea

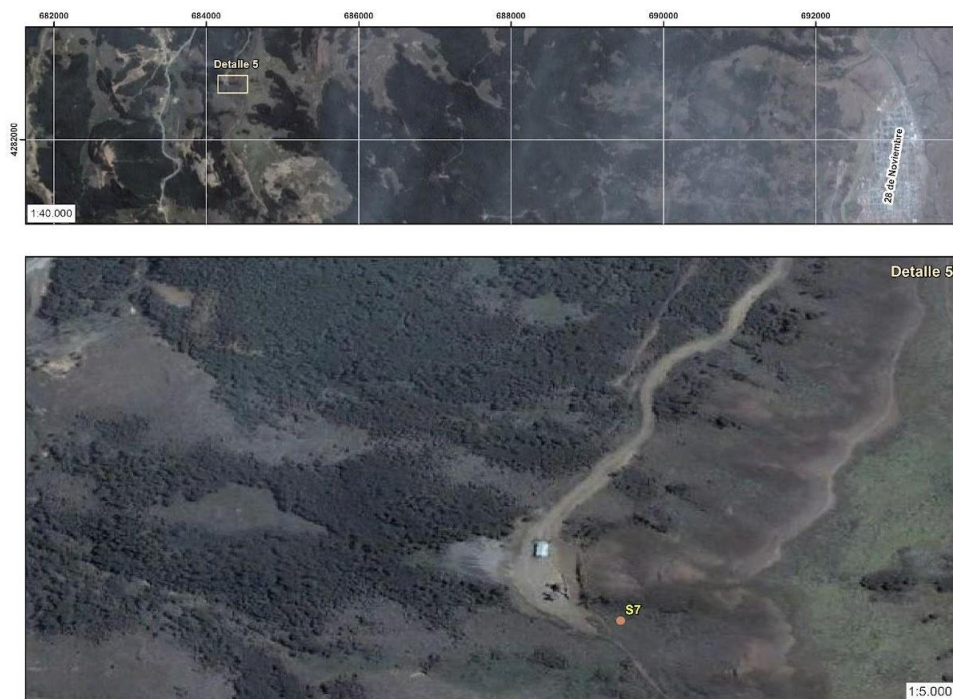
Imagen N° 11. Ubicación de los sitios de muestreo de suelos – campaña 2011  
Fuente: UTN (2011).

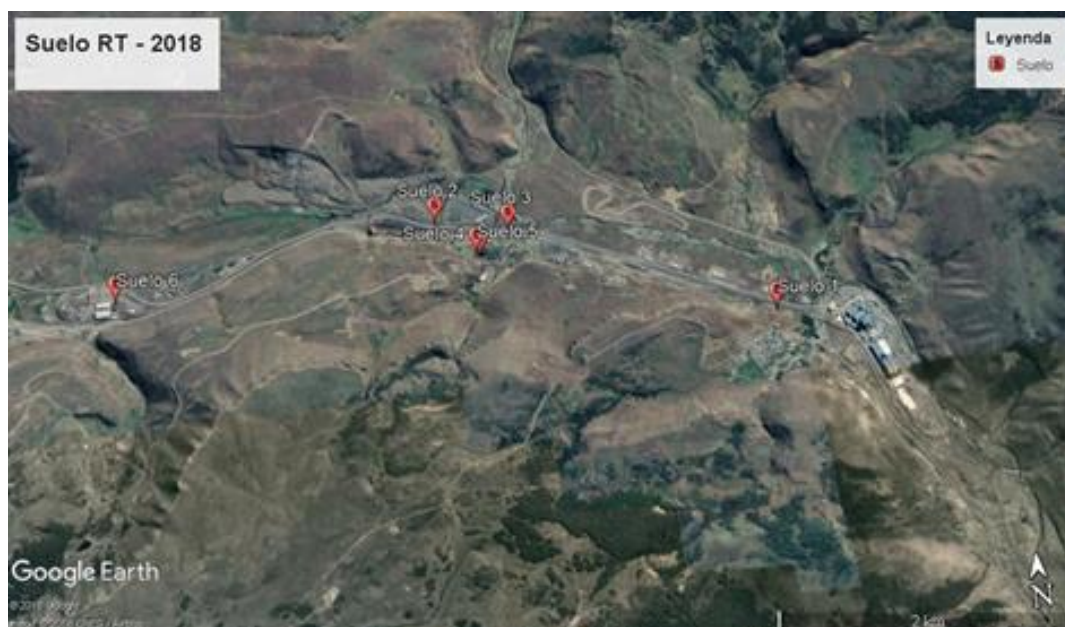
*Imagen N° 12.* Ubicación de los sitios de muestreo de suelos

A continuación, se presenta la geolocalización de los puntos de muestreo.

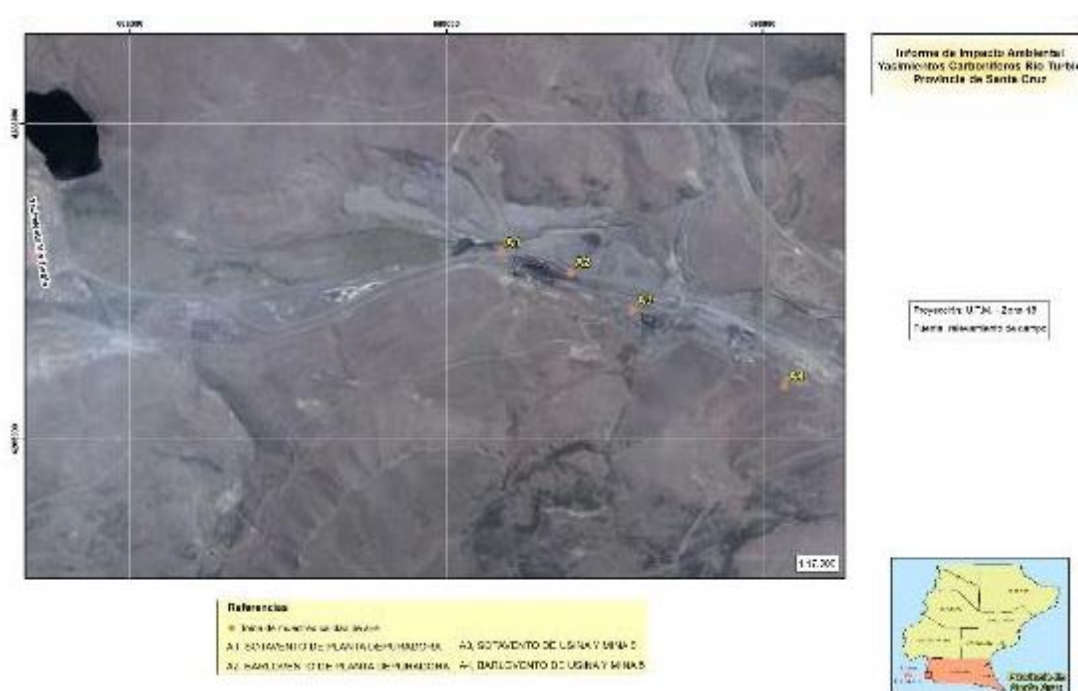
Imagen N° 13. Ubicación muestras calidad del aire 2011

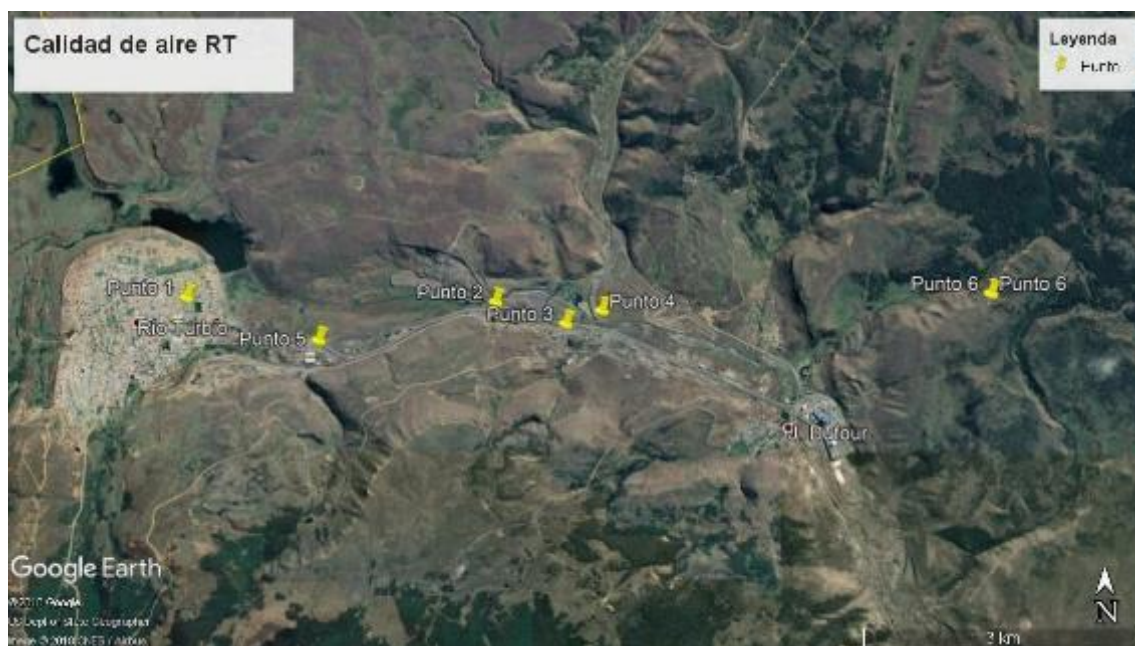
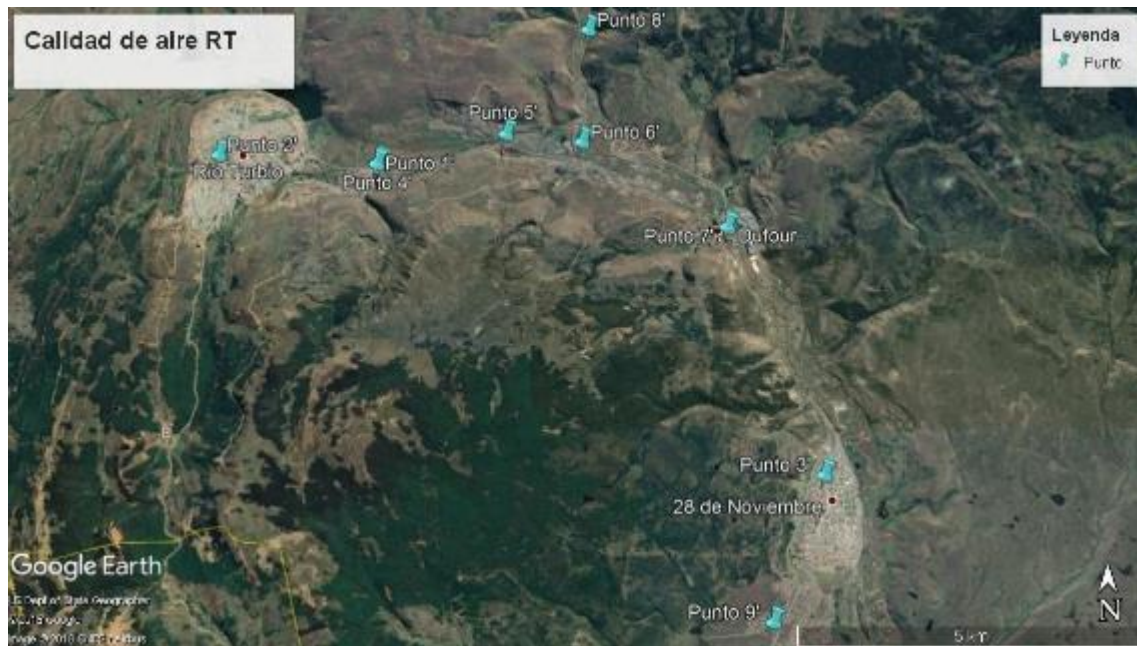
Imagen N° 14. Ubicación geográfica muestras calidad del aire 2014

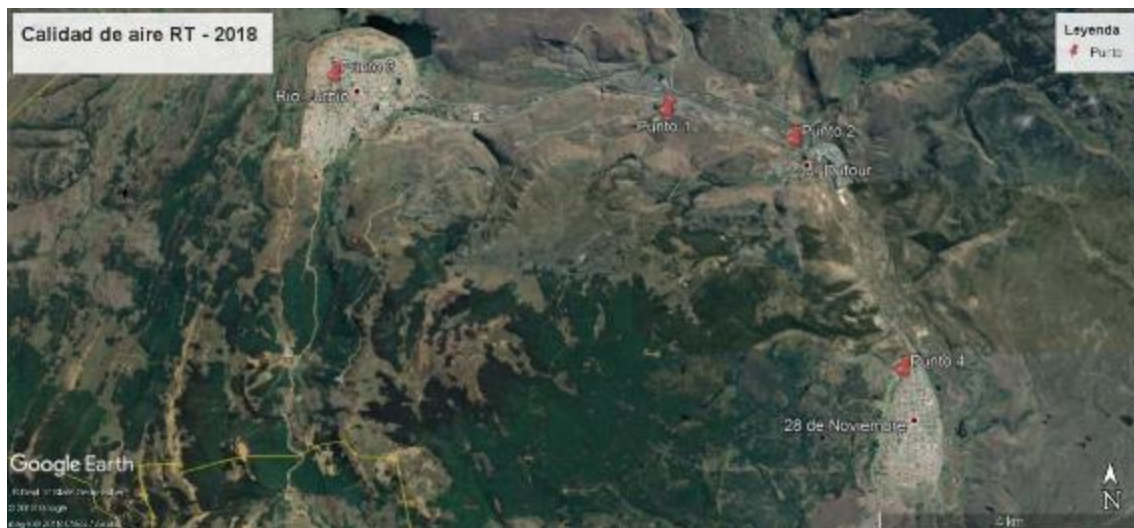
*Imagen N° 15.* Ubicación geográfica muestras calidad del aire 2018

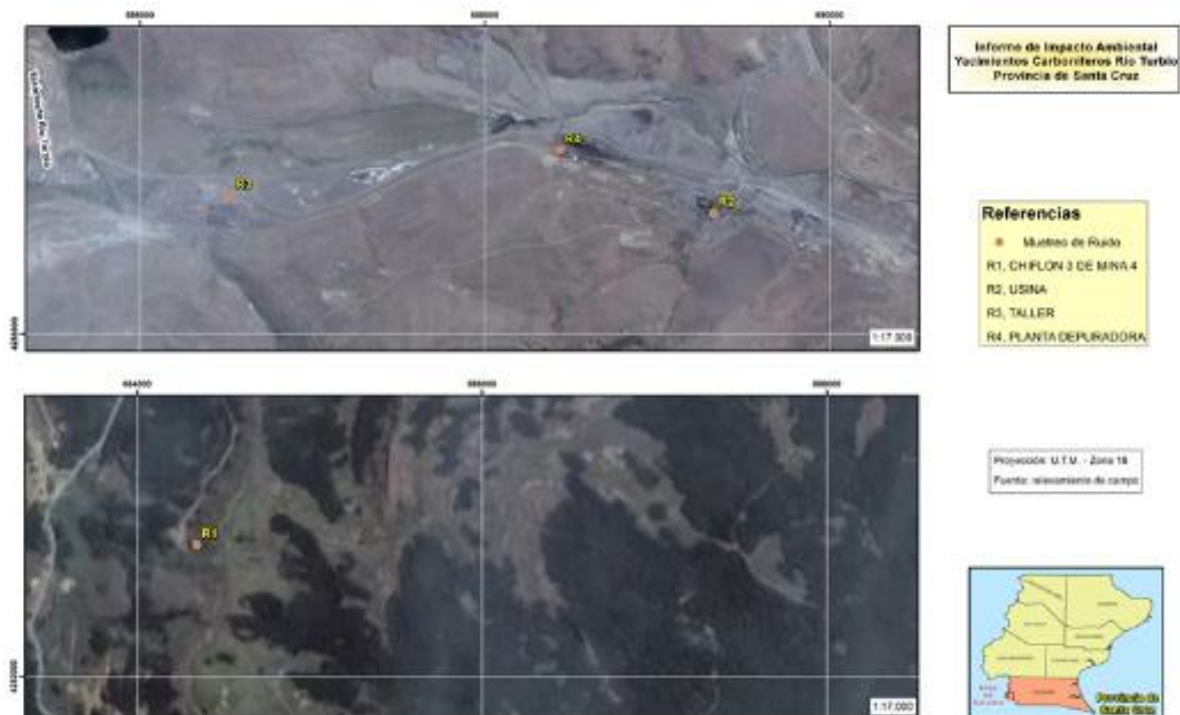
*Imagen N° 16.* Ubicación geográfica de puntos de muestreos ruido, 2011

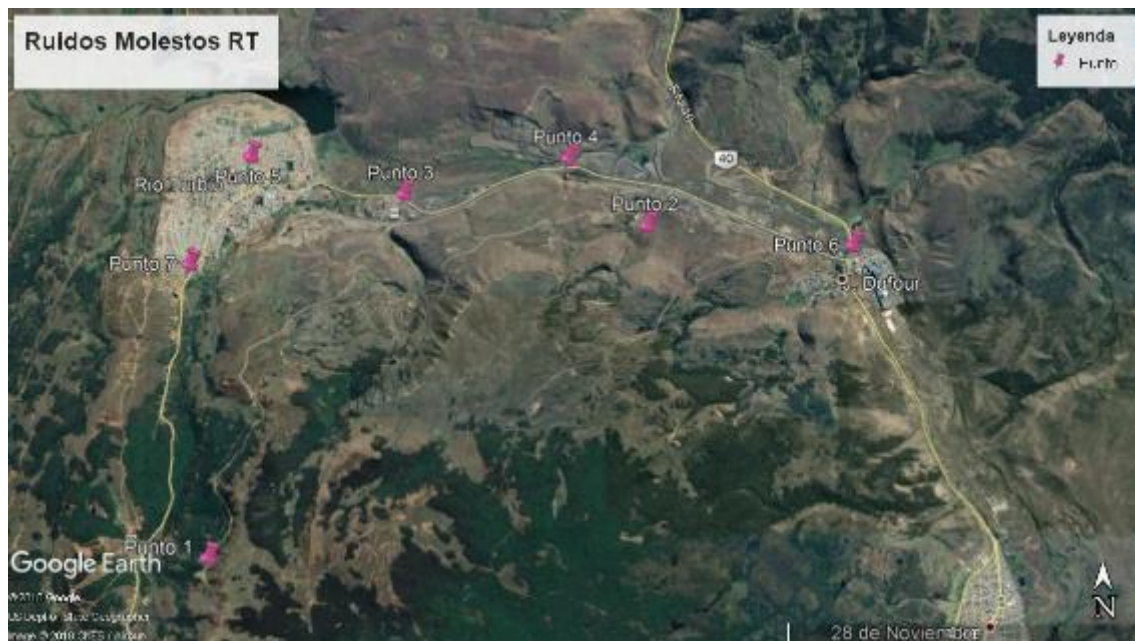
Imagen N° 17. Ubicación geográfica de puntos de muestreos ruido, 2014

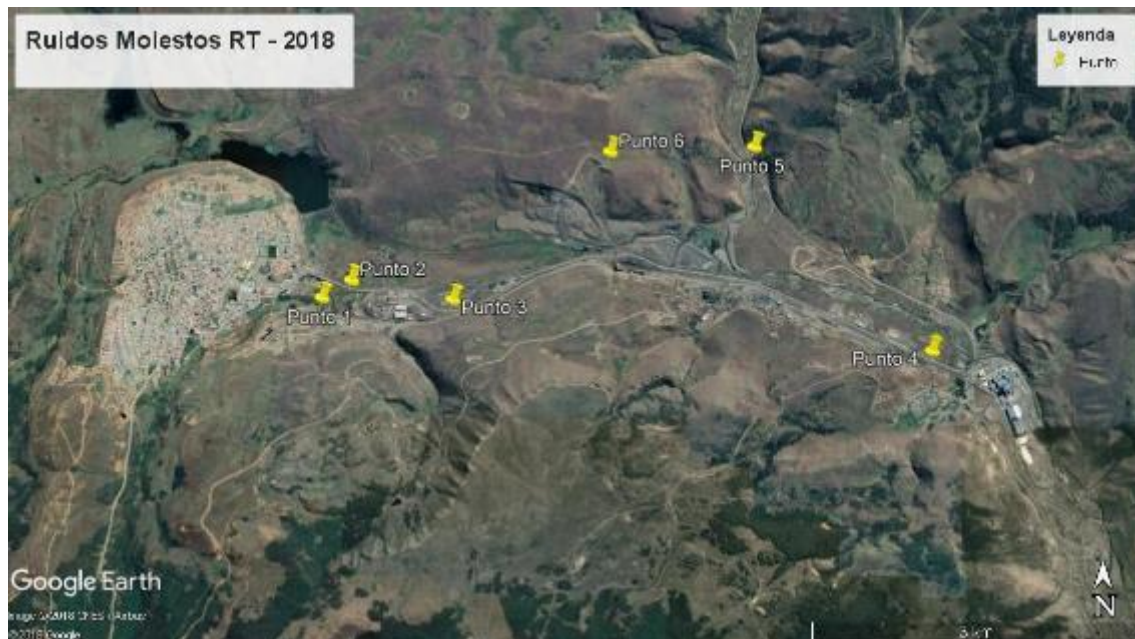
*Imagen N° 18.* Ubicación geográfica de puntos de muestreos ruido, 2018
