1. Campaña de Campo 2021

1.1. Introducción

Consistió en una Campaña de aguas superficiales, aguas subterráneas, suelo, sedimento y aire en los alrededores de la Central Térmica Río Turbio, a fin:

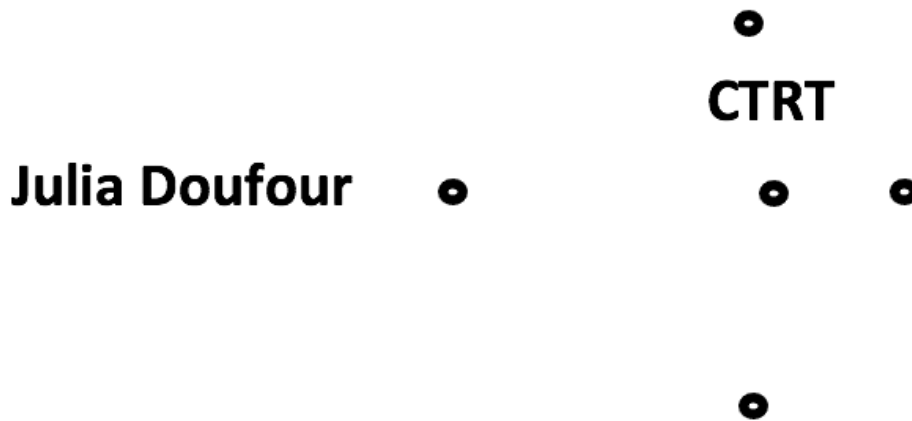
Imagen N° 2. Esquema de ubicación de las muestras de suelo

Los estudios de suelos consistieron en la toma de muestras subsuperficiales representativas de suelos del sector, aproximadamente a 30 cm de profundidad, de:

- Cuatro puntos alrededor de la CTRT en cruz y con dirección a los puntos cardinales.
- Un punto en el propio predio de la Central.

A continuación en las imágenes 2 y 3 se pueden observar la ubicación de los puntos:

- Suelo 1: 51° 32' 48'' Sur 72° 13' 42'' W
- Suelo 2: 51° 32' 48'' Sur 72° 13' 40'' W
- Suelo 3: 51° 32' 37'' Sur 72° 14' 04'' W
- Suelo 4: 51° 32' 45'' Sur 72° 14' 09'' W
- Suelo 5: 51° 33' 15'' Sur 72° 13' 35'' W

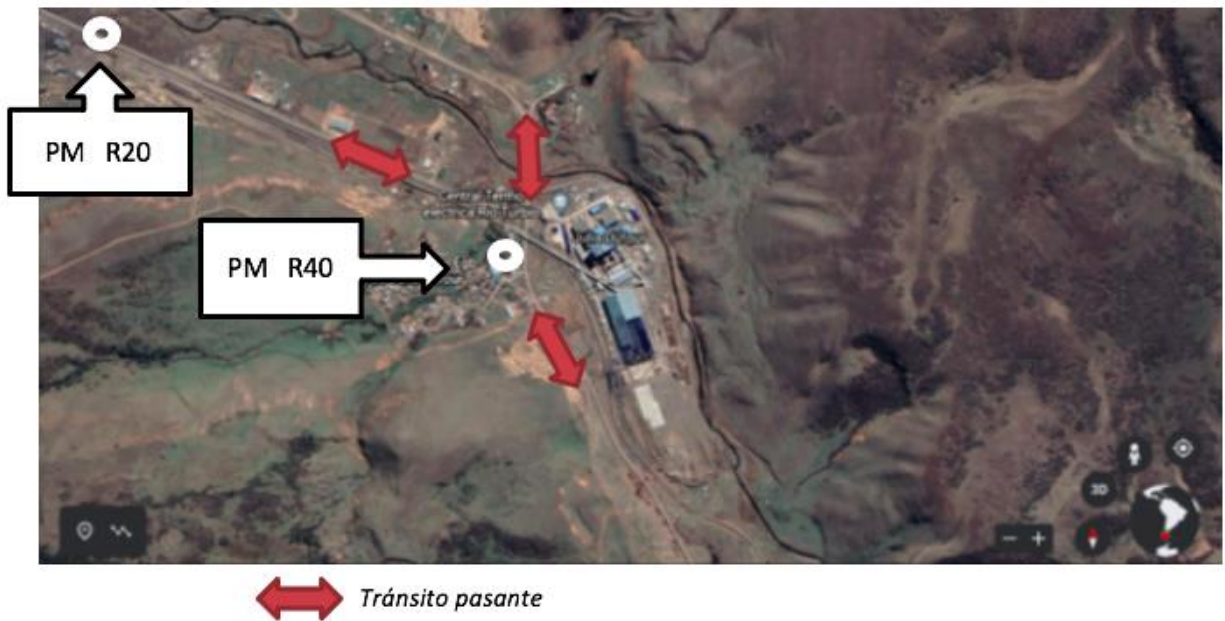
Imagen N° 4. Puntos de conflicto potencial vehicular

- Se trata de una zona suburbana, sin contaminación sonora y con un ruido característico por debajo de los 50 dBA.
- En el sector donde se emplaza la Central Térmica, la única contaminación sonora está dada por el ruido provocado por el tránsito pasante, correspondiente al tráfico que circula por las rutas 40 y 20.
- Efectivamente en la intersección de ambas vías de circulación se encuentra un subdistribuidor del tipo triangular con doble calzada de giro a la derecha, que genera varios puntos de conflicto potencial entre las trayectorias de los diferentes vehículos, según su origen y destino. Esta circunstancia los obliga en momentos de cierta densidad de tráfico, a realizar maniobras forzadas, que incrementan el ruido, al generar aceleración y/o reducciones de velocidad según caso, maniobras de espera y/o evasión entre otras. Esta situación se observa en la siguiente imagen:

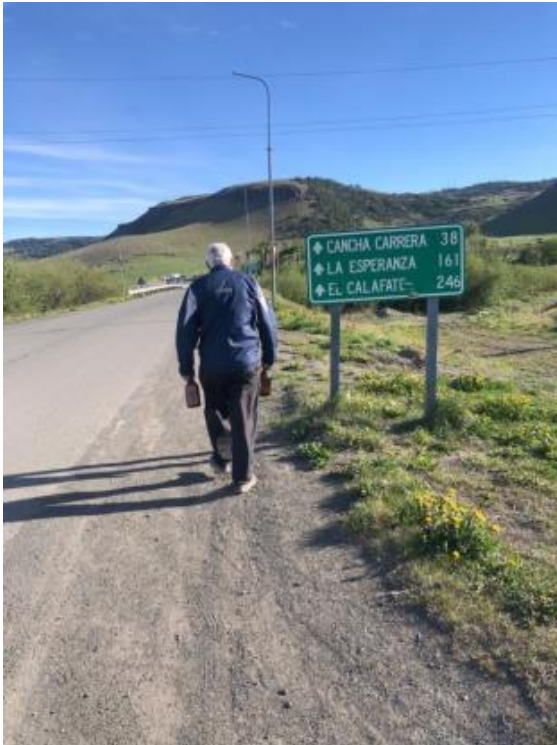
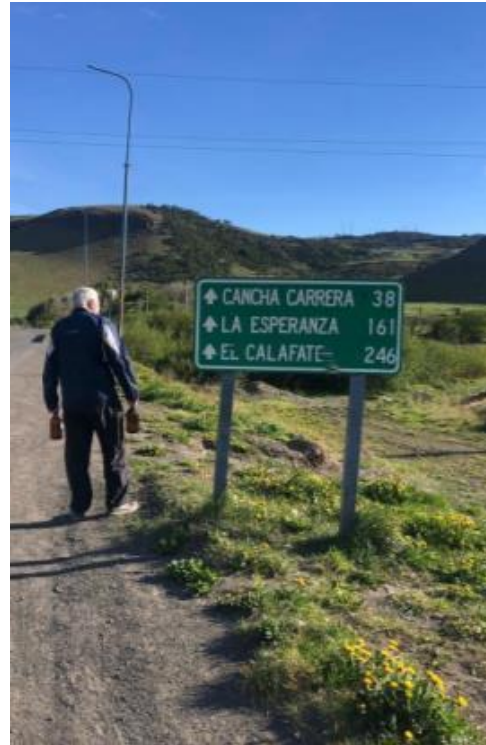
Toma de muestra de agua superficial 1

Al momento de la toma de muestras el nivel del río Turbio se encontraba justo en la base del pilar del puente sobre Ruta 40, por debajo del CERO según regla alimétrica existente. En la siguiente imagen se pueden observar los 4 puntos de toma de muestras para la verificación del antecedente.

Toma de muestra de agua 1, en el río Turbio bajo el Puente Ruta 40. Incluye registro fotográfico del nivel indicando PELO DE AGUA con la regla de nivel existente en la base de la pila del Puente.

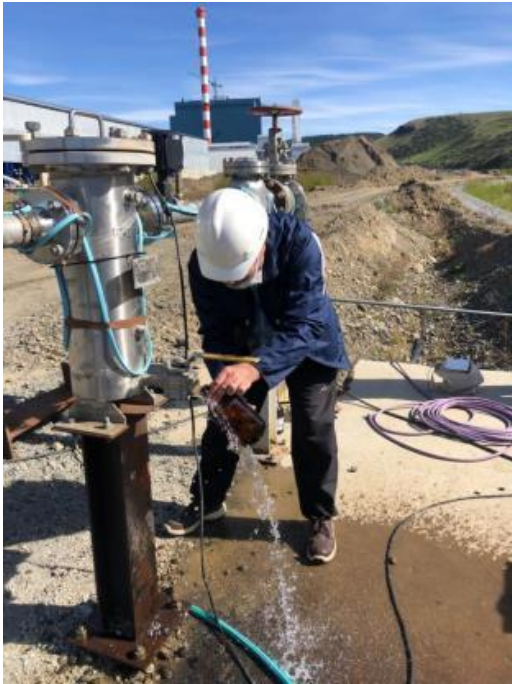
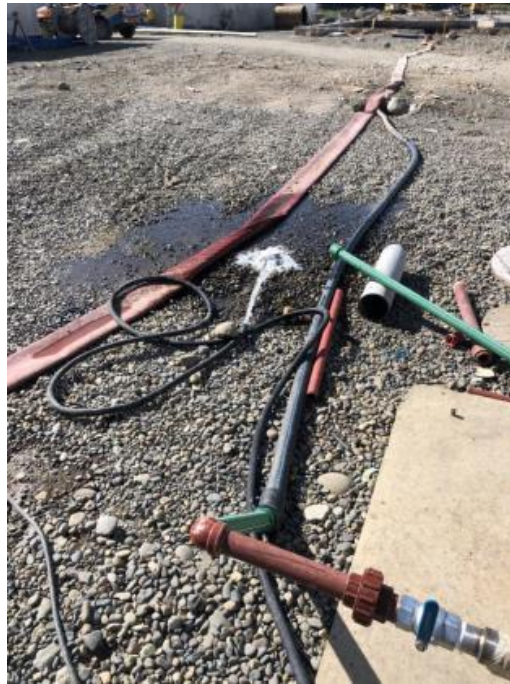
Toma de muestras agua subterránea frente a pozos 3 y 6

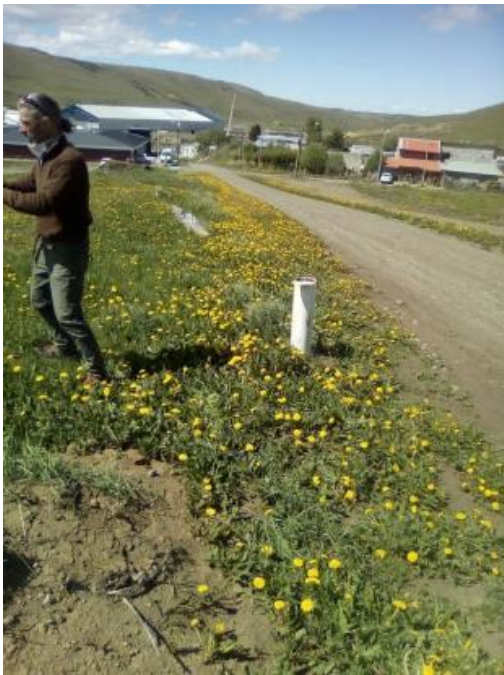
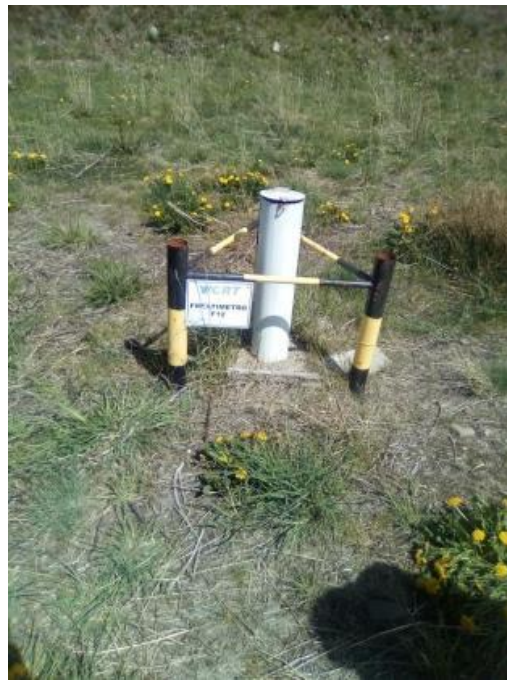
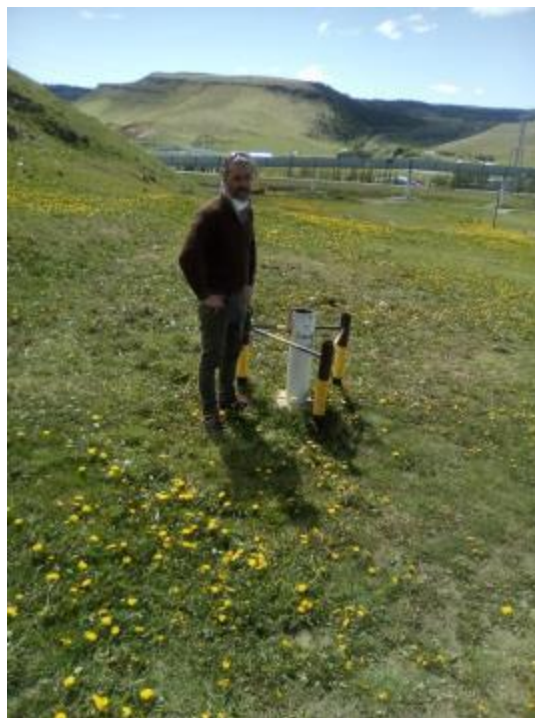
- Las tapas se encuentran sin candado.
- Dos de ellos se encontraban vandalizados y sólo pudo extraerse muestra en uno de ellos, tras trabajos de restauración mientras que en el otro resultó imposible, dado el grado de obstrucción en el que se encontró, de modo que las muestras quedaron reducidas a 2.

Identificación de piezómetros existentes en Julia Dufour
