# ESTUDIO DE IMPACTO AMBIENTAL APROVECHAMIENTOS HIDROELÉCTRICOS DEL RÍO SANTA CRUZ (PRESIDENTE DR. NÉSTOR C. KIRCHNER Y GOBERNADOR JORGE CEPERNIC), PROVINCIA DE SANTA CRUZ

### CAPÍTULO 3 – LÍNEA DE BASE AMBIENTAL Y ESTUDIOS ESPECIALES

#### PUNTO 9 – RECURSOS ARQUEOLÓGICOS

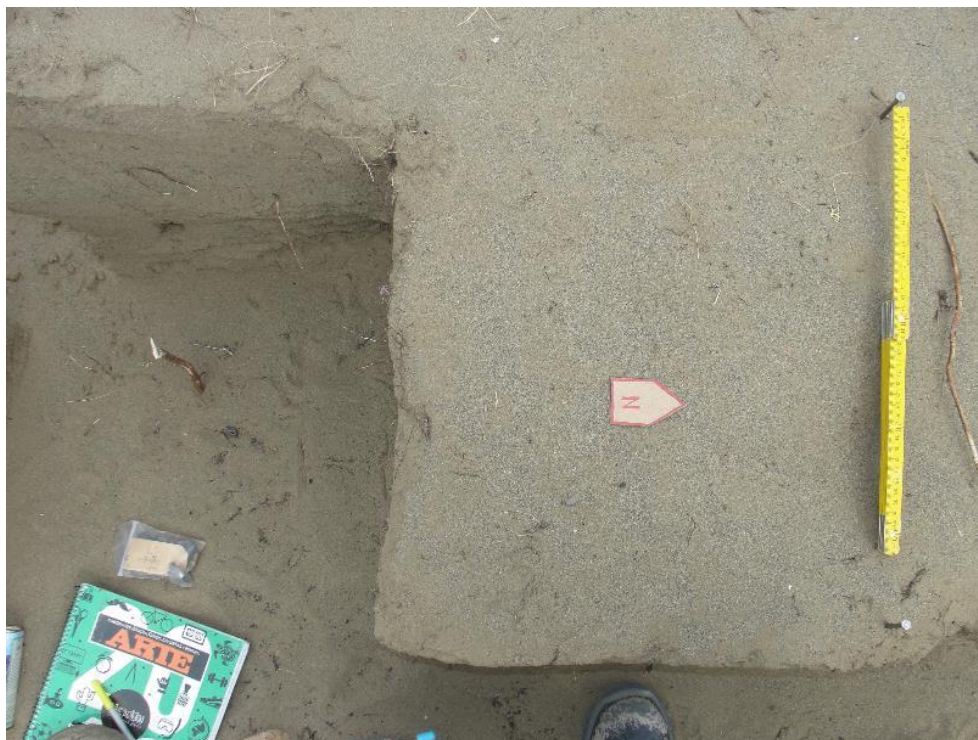
**Figura 9-7. Vista del Sondeo 1 y su ampliación.**

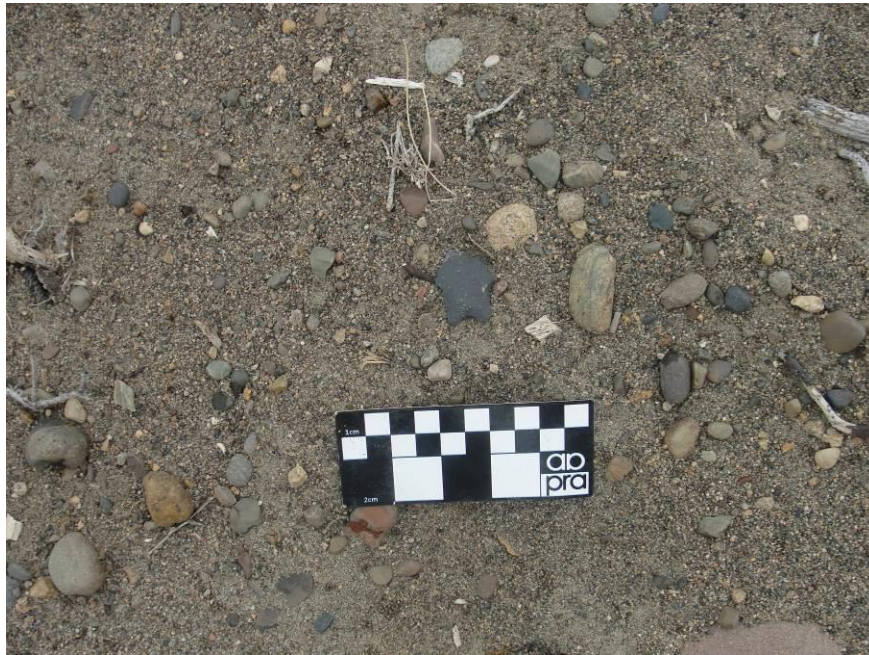
**Figura 9-11. Presentación del material en JCMDMB06-07. Foto 8 de diciembre 2016.**

En el sector de médanos relictuales paralelos a la playa de gujarros la frecuencia de material es alta a muy alta y se presenta de manera continua, principalmente en las zonas deflacionadas. Cabe destacar que en el tramo de transecta denominado JCMDMB06-07 (S50°11'55.1" W70°05'56.1"-S50°11'54.5" W70°05'53.4") se recuperó la mayor densidad de materiales del sector, totalizando 21 bolsas que contienen abundantes artefactos (entre otros 3 puntas de proyectil, raederas, raspadores, hojas, lascas y núcleos) (Figura 9-11). La materia prima más frecuente es la dacita, aunque se registró también basalto. Estos materiales se encontraban asociados con molles y calafates en zona de deflación. Cabe señalar que al hacer el inventario de materiales, el número de bolsas puede variar ligeramente por cuestiones de orden.

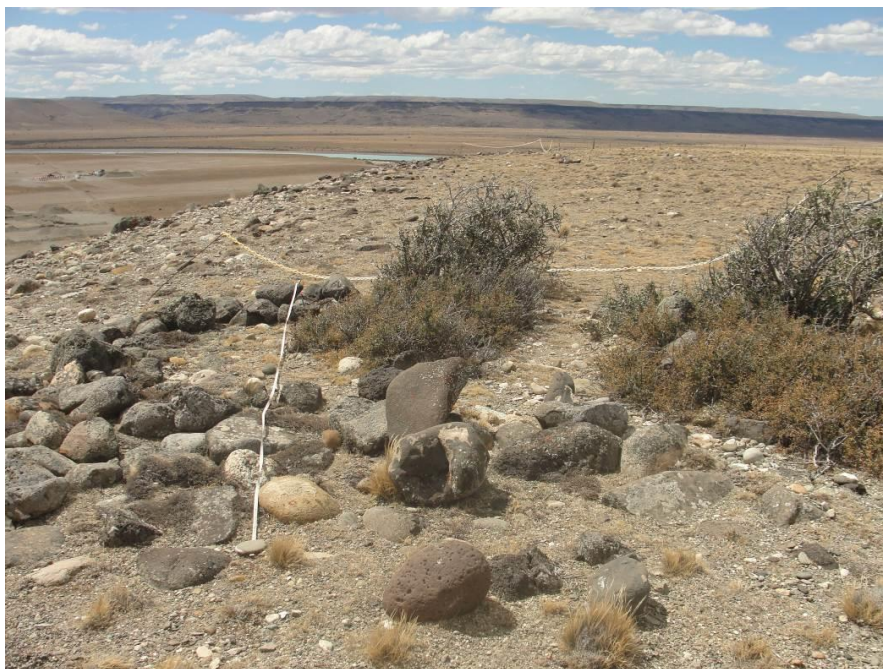
Figura 9-22. Vista general de la JCMDES04. Foto 8 de diciembre 2016.

- JCMDES04 (S50°12'17.1" W70°06'48.2"): Corresponde a una hemicircunferencia de piedra con dos acumulaciones de rocas vegetadas en su interior (Figura 9-22). Se realizaron dos sondeos, uno de 50 x 50 x 40 cm entre ambas acumulaciones de piedra, que arrojó la presencia de abundante material óseo de guanaco y una punta de proyectil (Figura 9-23 a Figura 9-25). El otro, de 50 x 50 x 20cm, se realizó entre una acumulación de piedras y la hemicircunferencia; este sondeo resultó estéril. Es necesario realizar la remoción de la vegetación en las acumulaciones pétreas para realizar sondeos debajo de estas, tareas que han quedado pendientes. Esta estructura y sus inmediaciones continúan bloqueadas.

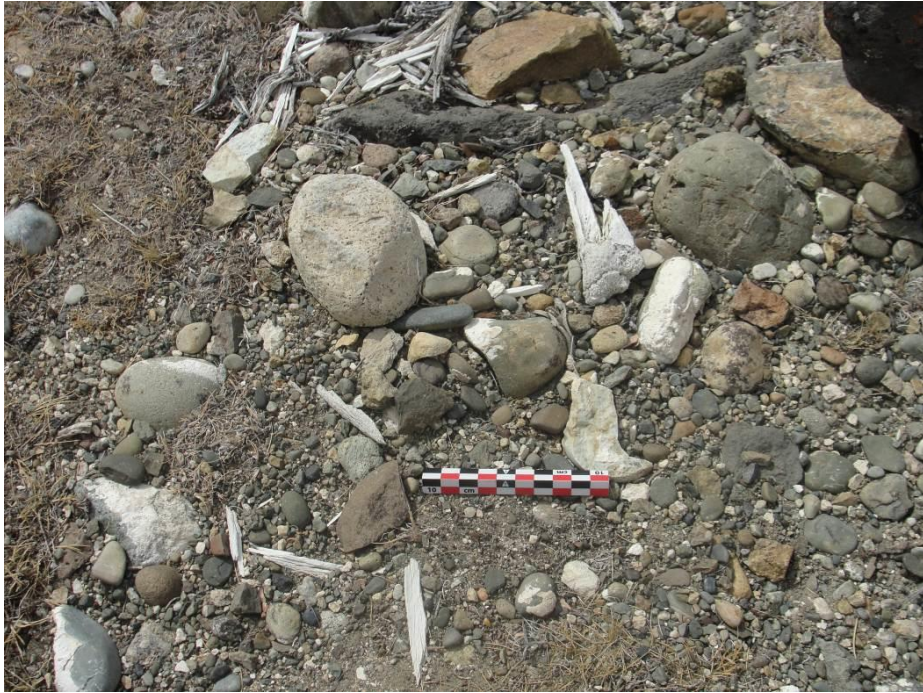
Figura 9-23. Vista del área del sondeo 1 en JCMDES04. Foto 15 de diciembre 2016.

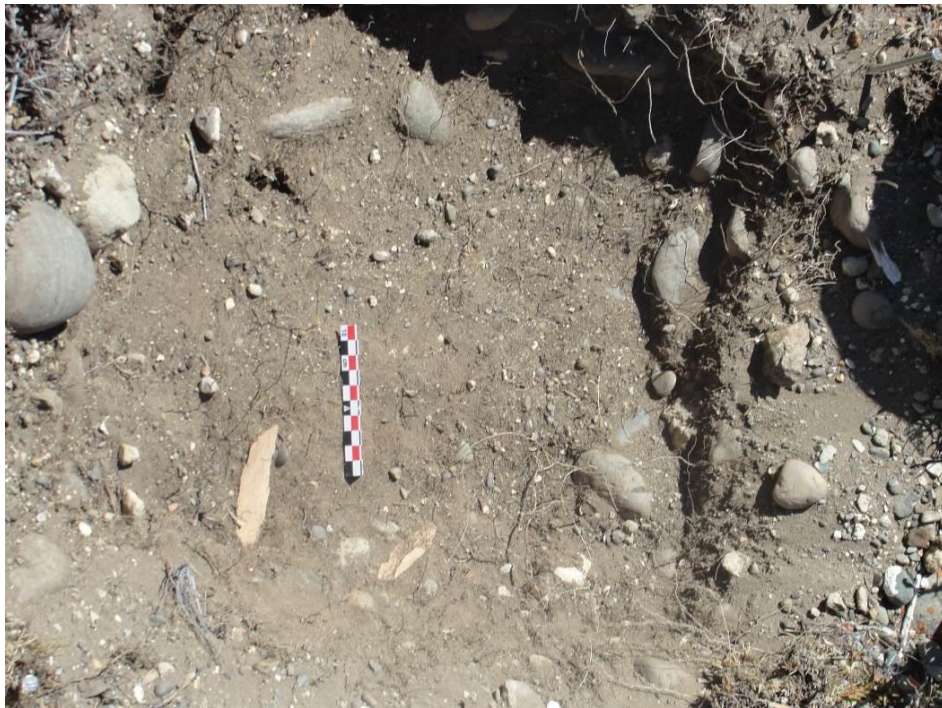
Figura 9-24. Vista de material óseo en el sondeo 1 de JCMDES04. Foto 15 de diciembre 2016.

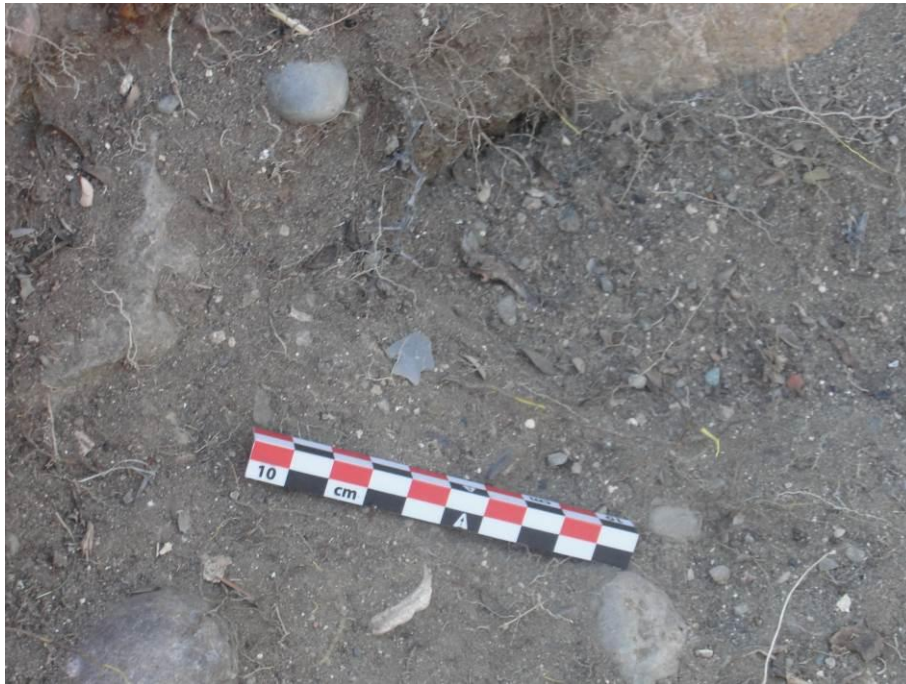
Figura 9-25. Punta de proyectil en el sondeo 1 de JCMDES04. Foto 15 de diciembre 2016.

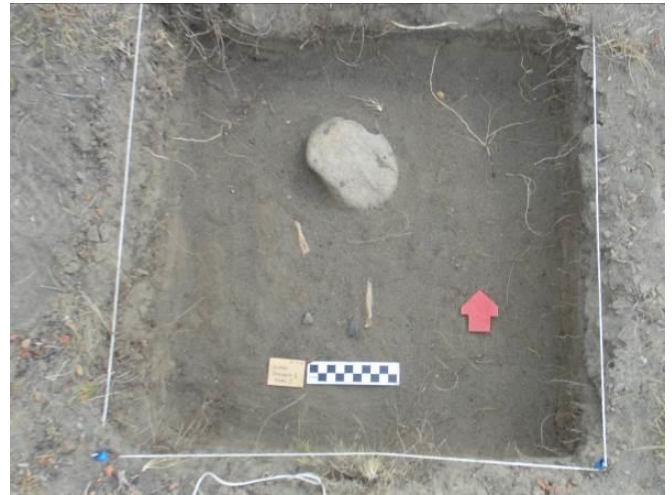
**Figura 9-27. JC –Vista de los Sondeos Realizados en JCVILLA. 12 de Enero de 2017.**

En el sitio JC VILLA se realizaron una serie de sondeos a fin de evaluar la potencia estratigráfica del área (ver Tabla 9-3, Figura 9-27). El resultado de estos trabajos dio poco material arqueológico en estratigrafía destacándose restos óseos con marcado perimetral y algunos desechos de talla de dacita. En el caso del Sondeo 1, se excavaron un total de 40 cm de profundidad, totalizando 6 niveles de excavación. En los niveles 3 y 4 es donde se halló la mayor potencia arqueológica, encontrándose una serie de lascas y microlascas de diversas materias primas, así como restos óseos con evidencias antrópicas potencialmente fechable. En el caso del sondeo 3, los niveles con mayor potencial arqueológico fueron los denominados 3, 4 y 5, que brindaron material lítico y óseo con marcas de corte (huesos con marcado perimetral, potencialmente fechable) así como núcleos. El sustrato fue similar en ambos sondeos tratándose de un sedimento arenoso y muy suelto durante los primeros 3 niveles, que se torna más limoso y húmedo a partir de las extracciones 3 y 4 respectivamente. En este sedimento limoarenoso, se hicieron la mayoría de los hallazgos.

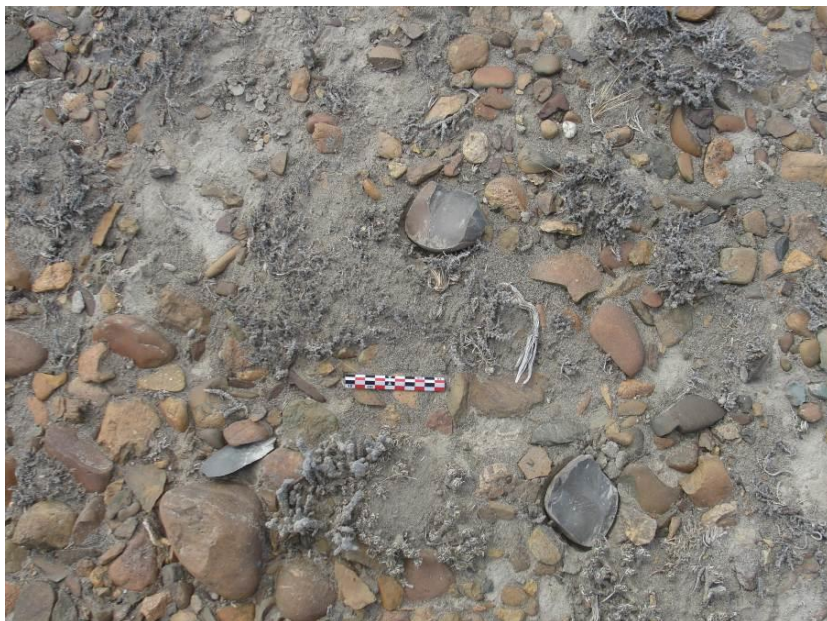
**Figura 9-30. JC – Presentación de materiales en la cantera-taller JCMDCECON5. Foto 4 de febrero de 2017.**

Durante el relevamiento del camino se detectó la presencia de una cantera-taller asociada a la JCMDCECON5 (S50°15'03.4" W70°05'56.4", Figura 9-30). Debido a la difícil accesibilidad a la zona y al volumen del material para recolectar, se decidió con el Jefe de Obra, Ing. José Castro, que el sector quedaría bloqueado hasta que pudiera realizarse una picada de acceso para camioneta. La zona bloqueada, pendiente de rescate es la que se indica en siguiente tabla.

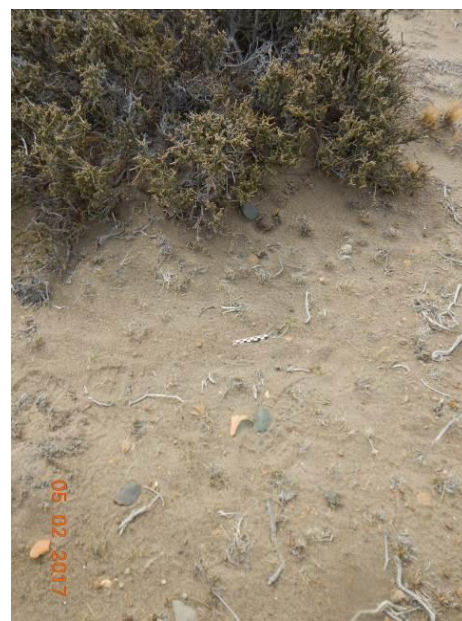
**Figura 9-31. JC – Vista de materiales arqueológicos en JCMDCECON6. Foto 4 de febrero del 2017**

- JCMDCECON6 (S50°15'17.5" W70°07'38.1"): paralela a la traza del camino, en zona arenosa vegetada con mata negra se encontró una concentración de materiales en un espacio de aproximadamente 30 x 25 m. Se recuperaron raederas, raspadores, núcleos, un instrumento de obsidiana negra y abundantes lascas de colores variados (Figura 9-31).

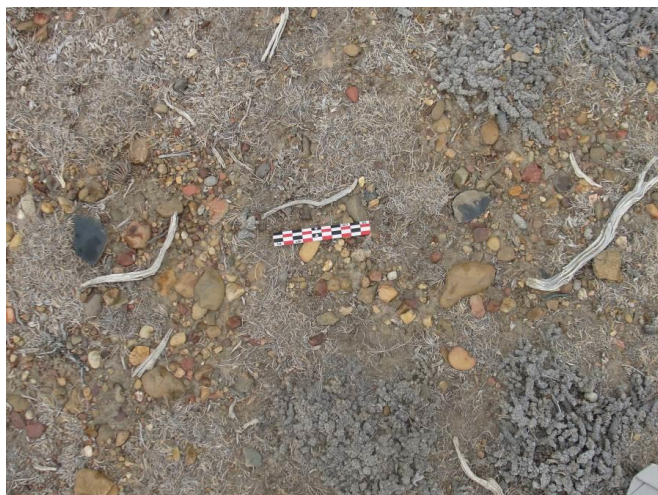
**Figura 9-32. Vista de materiales en JCMDCEJECON1. Foto 10 de diciembre de 2017.**

- JCMDCEJECON1 (S50°15'57.4" W70°00'09.1"). Corresponde a una concentración de materiales de 10 x 10 m en una zona con vegetación baja, que incluye cola de piche y coirón. Se recuperaron lascas de basalto, dacita, obsidiana de tamaño pequeño y un núcleo (Figura 9-32).
- JCMDCEJECON2 (S50°15'55.6" W70°00'12.2"). Los materiales se encuentran en relación con un parche de mata. Se recuperaron lascas medianas y pequeñas de diversas materias primas.
- JCMDCEJECON3 (S50°15'58.6" W70°03'19.6"). Concentración de materiales en bajo vegetado entre lomadas con corredera de agua, mata negra alta y vegetación, con una dispersión de 20 x 20 m. Se destaca el hallazgo de dos puntas de proyectil (Figura 9-33).

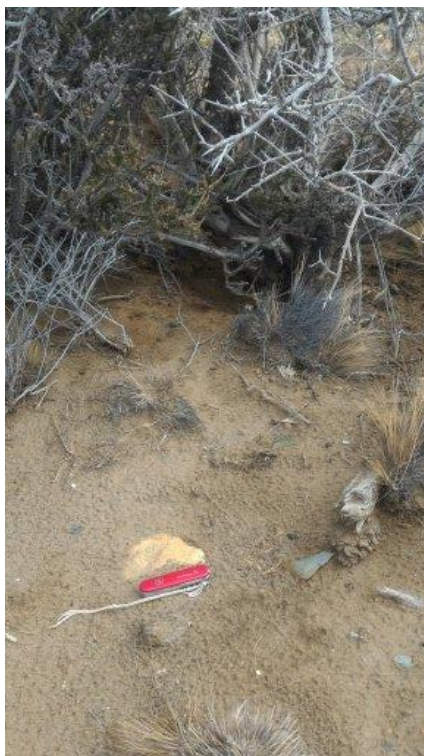
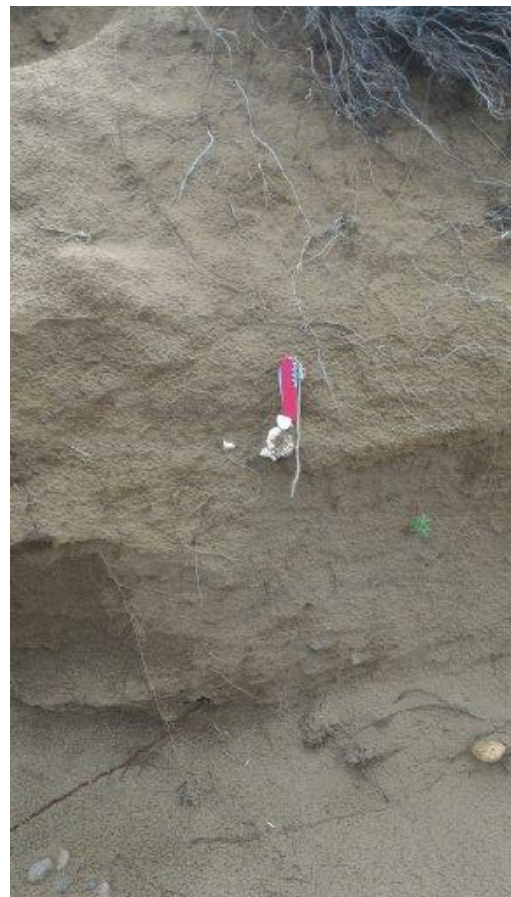
**Figura 9-35. Vista General del Material en Perfiles en Margen Izquierda de JC.**

Se realizó una visita exploratoria por tierra a la margen izquierda de la presa JC. Se identificaron una serie de concentraciones (muchas ya incluidas durante la línea de base) así como posibles puntos con potencial estratigráfico (Figura 9-34 a Figura 9-36). Asimismo, se recorrió someramente la parte superior de las bardas basálticas sobre las que apoyará el eje identificándose un posible escondrijo (JCMIE13, Figura 9-37). Cabe señalar que, debido a lo exploratorio de la visita, no se efectuaron recolecciones sistemáticas de materiales, salvo una somera recolección que incluyó algunas puntas de proyectil de obsidiana y basalto debido al alto riesgo de recolección no autorizada por personas que circulen en el área. Por este motivo, estas tareas están pendientes.
